# Avaliação fitossanitária e do risco de fratura das árvores da Rua Prof. Machado Vilela

- Braga -

Tree Plus-UTAD

Vila Real, fevereiro de 2020

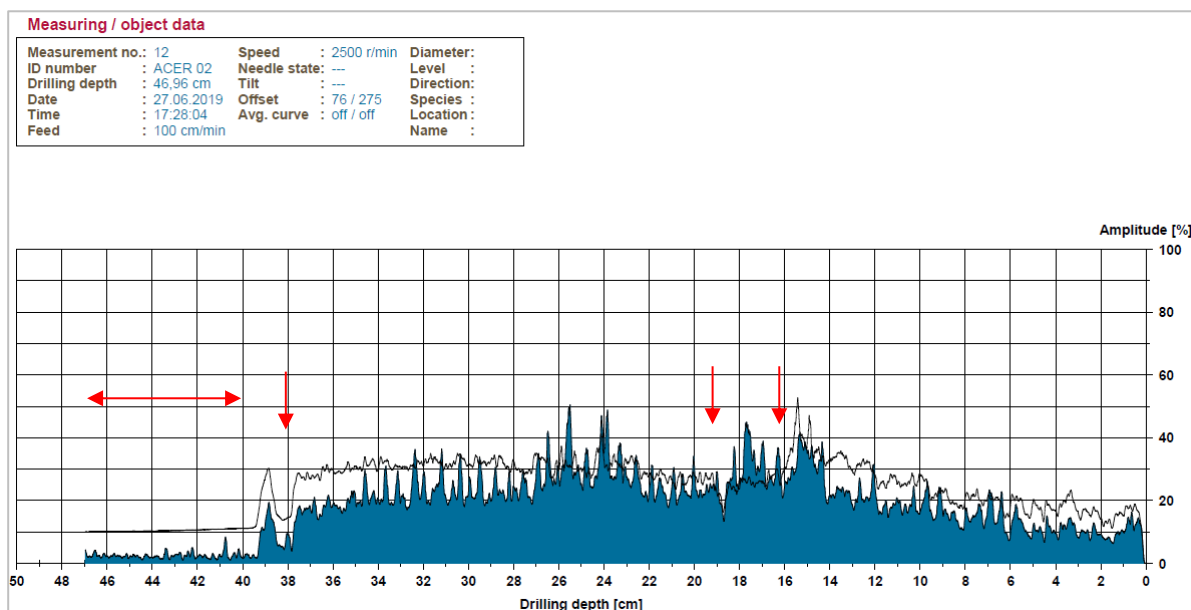
Figura 3.2 – Árvore 2, Gráfico do resistógrafo. As setas indicam pontos de fragilidade do lenho.

O bordo-negundo (*Acer negundo*) tem um cancro no tronco e pernas com 4 m de extensão, na direção axial e sentido negativo (cima para baixo). O perímetro do cancro atinge 35 % a sua profundidade

(Z) é de cerca de metade. O gráfico do resistógrafo, com leitura efetuada a partir do lenho saudável mostra também diversos pontos de fragilidade do lenho (Figura 3.2).

Assim, recomenda-se o **ABATE** e substituição desta árvore.

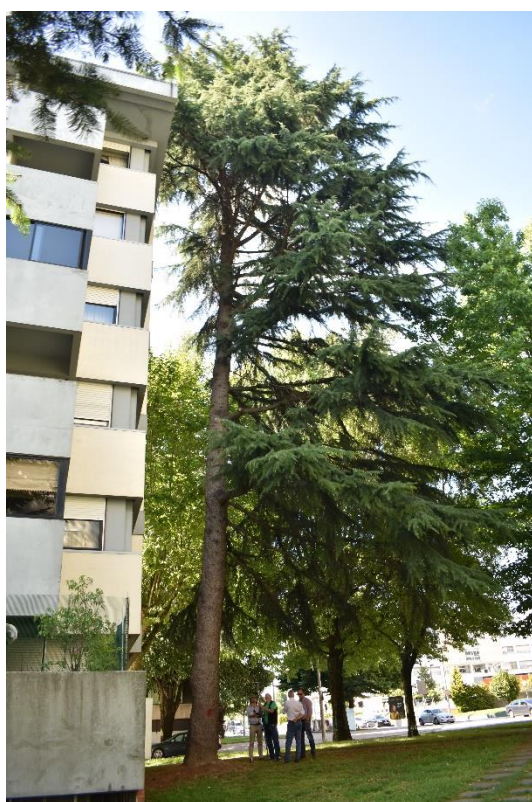
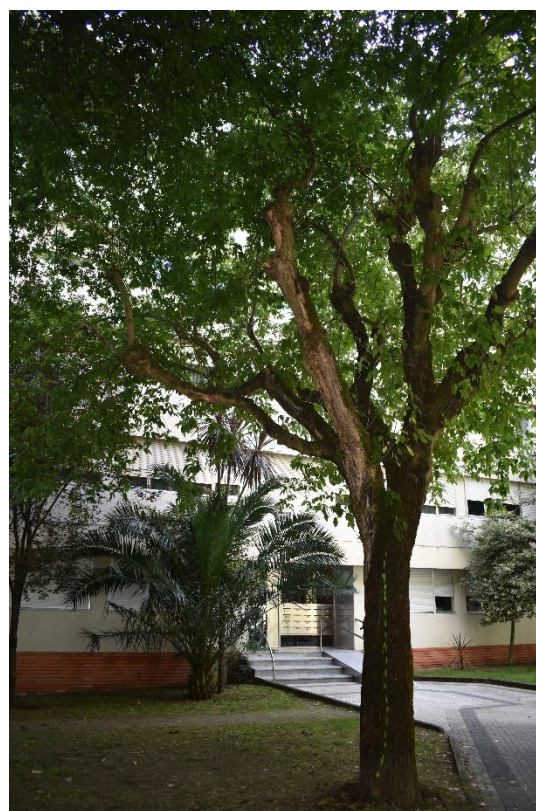
Figura 3.3 – Árvores 1 e 2. O cedro-do-Atlas (*Cedrus atlantica*) a necessitar de uma poda na área acima do telhado. O bordo-negundo (*Acer negundo*) tem mais de metade do tronco afetado.

A **árvore 1** (*Cedrus deodara*) já foi bastante podada devido ao edifício. Mesmo assim, a copa necessite de uma poda na porção que fica por cima do telhado (Quadro 3.2; Figura 3.3).

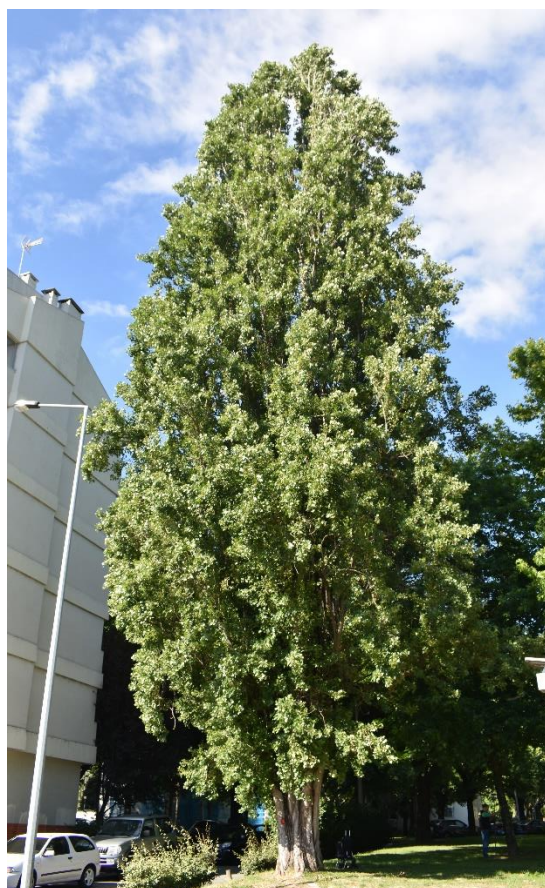
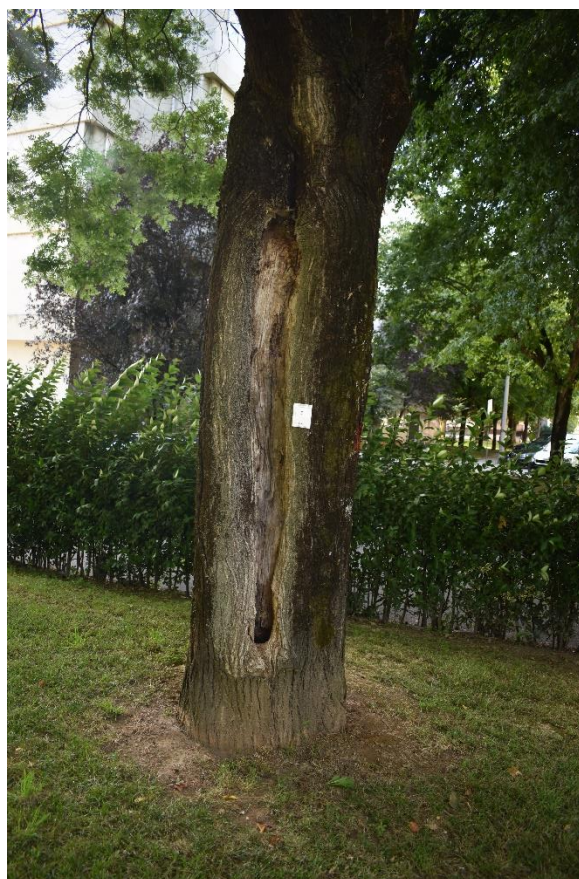
Figura 3.4 – Choupo-de-Itália (*Populus nigra*, Árv. 3); Acácia-do-Japão (*Sophora japonica*, Árv. 5).

O choupo-de-Itália (**Árv. 3**) e o liquidâmbar (**Árv. 4**) têm uma condição global boa e excelente, respetivamente. O choupo necessita de uma **poda ligeira** de manutenção para retirar sobretudo ramos secos.

A árvore 5 (*Sophora japonica*) tem uma cavidade extensa (Quadro 3.3). A cavidade resultou da quebra de uma perna, mas apesar das dimensões serem relevantes (direção axial = 2,2 m; perímetro afetado = 0,9 m; profundidade = 0,3 m), a acácia-do-Japão está segura.

As pernas são extensas, recomendando-se assim uma **Poda de Segurança**.

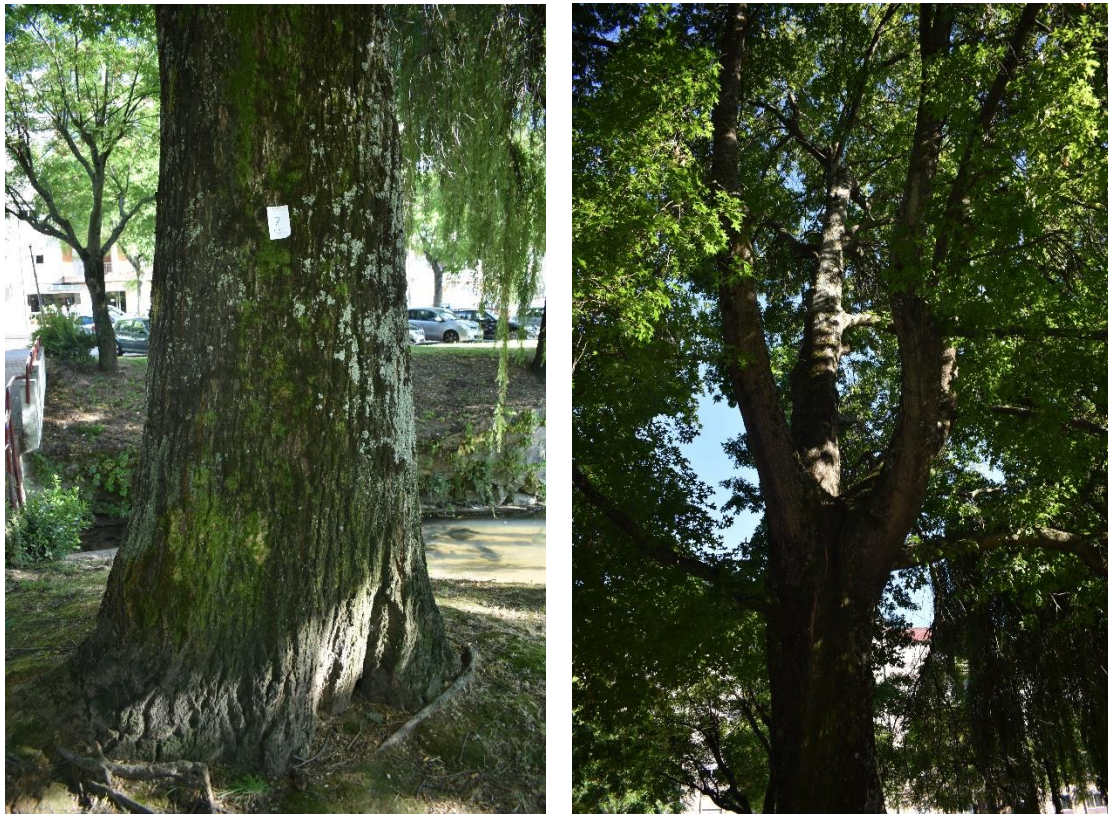
Figura 3.5 – Árvore 7, *Quercus palustris* a necessitar de uma poda de manutenção e ancoragem de pernadas.

Neste grupo a condição das árvores é boa ou excelente (Quadro 3.4). Importa realizar uma poda de manutenção nas árvores 7, 9 e 10. Aconselha-se também a proceder à ancoragem das pernas do carvalho-escarlate (Árv. 7), pois tem pernas codominantes (Figura 3.5; Figura 3.6).

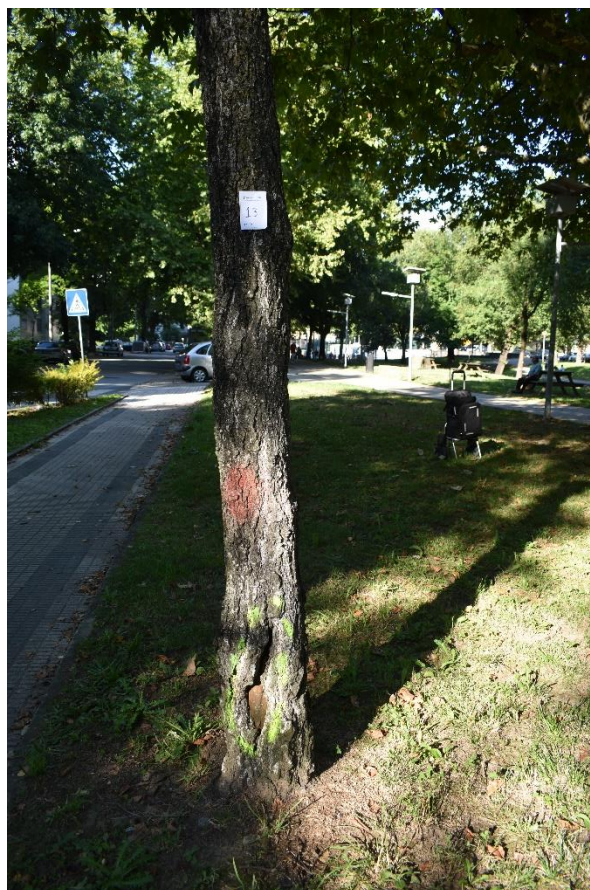
Figura 3.7 – Árvore 13, com ferida no tronco.

A bétula (**Árv. 13**) tem uma ferida no tronco que pode ser pincelada com calda bordalesa para ajudar à desinfeção e compartimentação dos tecidos (Figura 3.7).

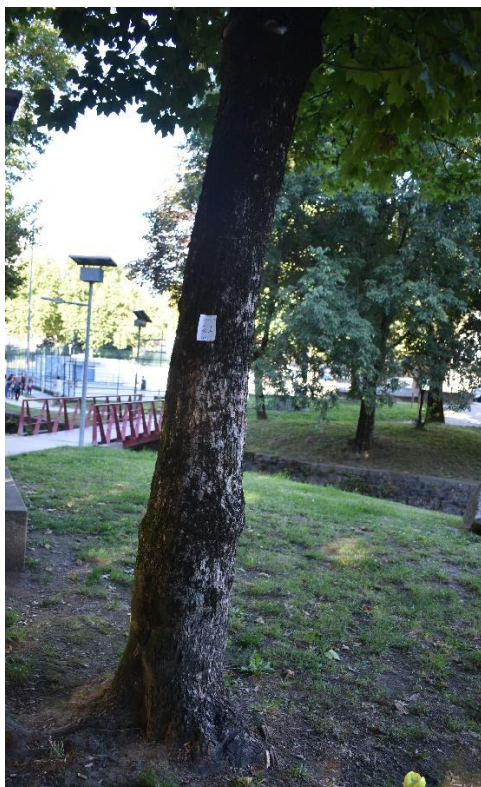
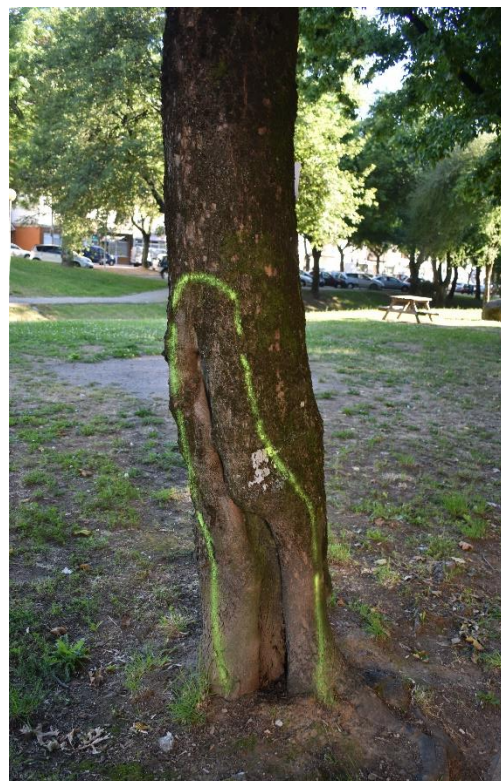
Figura 3.8 – Árvore 21, *Acer pseudoplatanus*.

O bordo (arv. 21), apesar da sua condição global boa, tem a copa desequilibrada e uma podridão do colo que subiu 1,30 m no tronco (Quadro 3.7; Quadro 3.8). Além da poda de equilíbrio importa pincelar a ferida com calda bordalesa, pelos efeitos fungicidas e desinfetante, para ajudar a compartimentar as feridas.

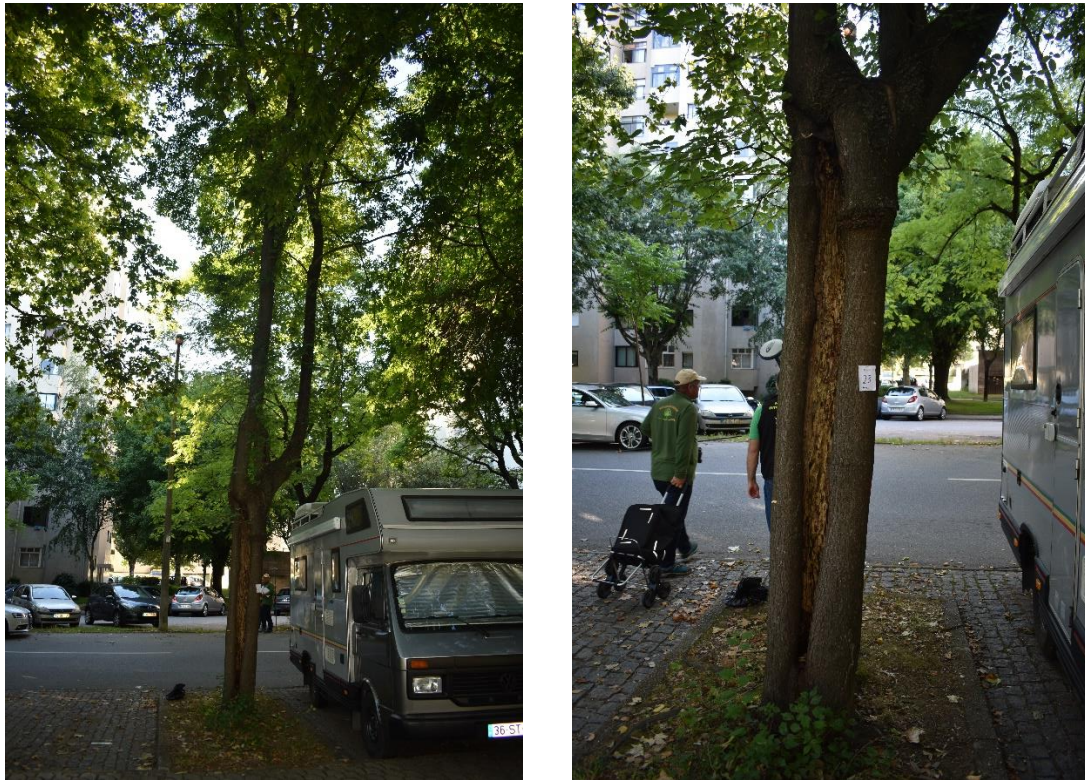
Figura 3.9 – Árvore 23, *Ulmus sp.*

O ulmeiro (árv. 23) tem uma cavidade extensa no tronco, afetada por podridão cúbica castanha. O perímetro da lesão afeta o tronco em 66% e a profundidade em 84% (Quadro 3.8). Desse modo a árvore apresenta um elevado risco de fratura e é inviável a sua recuperação.

Aconselha-se assim o seu **Abate e substituição** também por um ulmeiro, dada a raridade desta espécie.

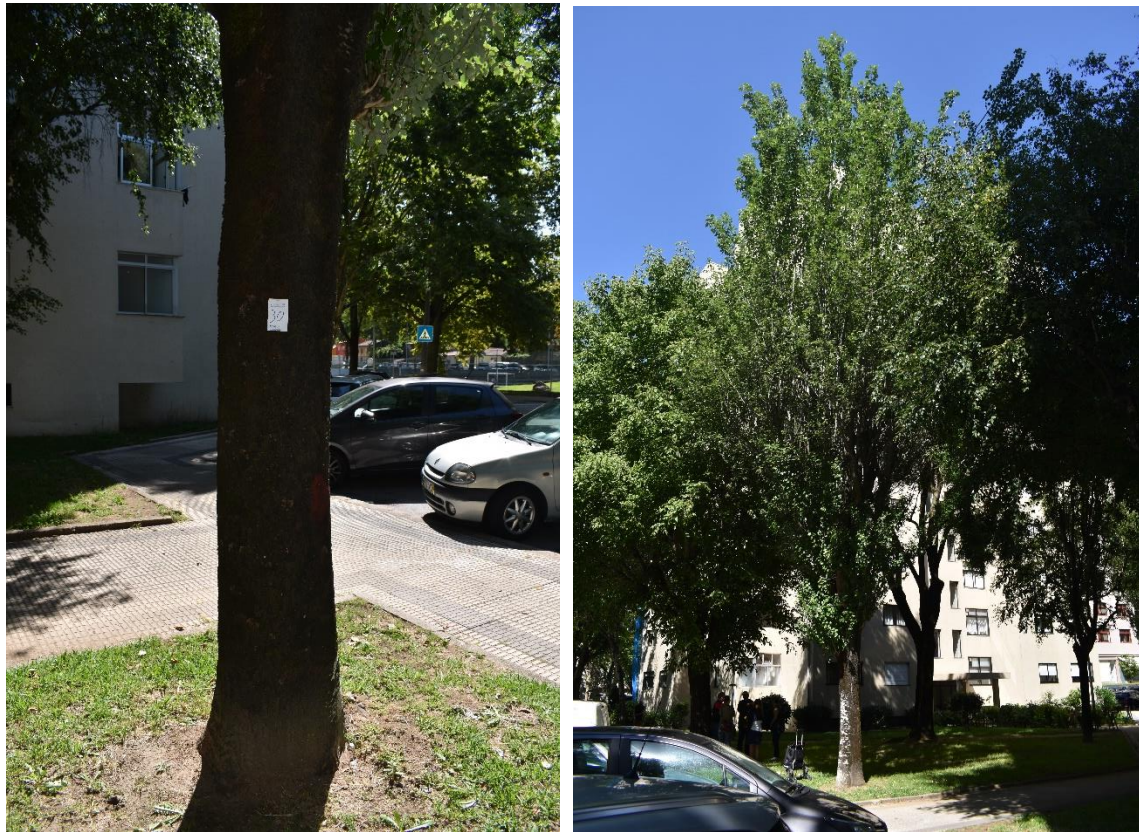
Figura 3.11 – Árvore 30, choupo-branco.

O choupo-branco (**árv. 30**) é a árvore que necessita de uma poda de manutenção mais urgente devido à maior quantidade de ramos secos (Figura 3.11).

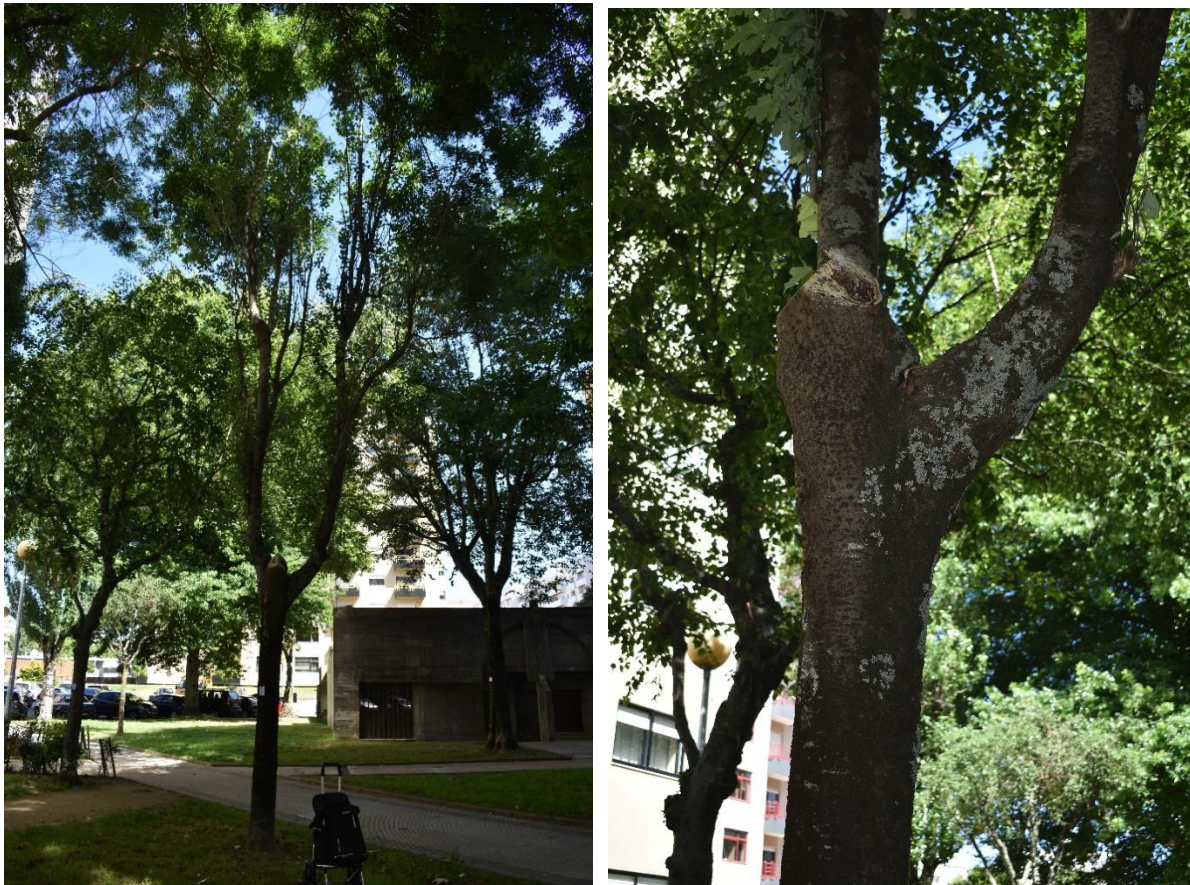
Figura 3.12 – Árvore 33, Choupo-branco.

Nas árvores 31 a 10 destaca-se a **Árv. 33**. Trata-se de um choupo-branco (*Populus alba*) ao qual foi cortada uma perna central de grandes dimensões. Isso desequilibrou substancialmente a copa. A zona do corte está ainda afetada por uma podridão cúbica castanha que já está a afetar a inserção das outras pernas.

A árvore está ainda relativamente dominada pelas copas adjacentes.

Pelo exposto consideramos relevante o ABATE e substituição deste choupo.

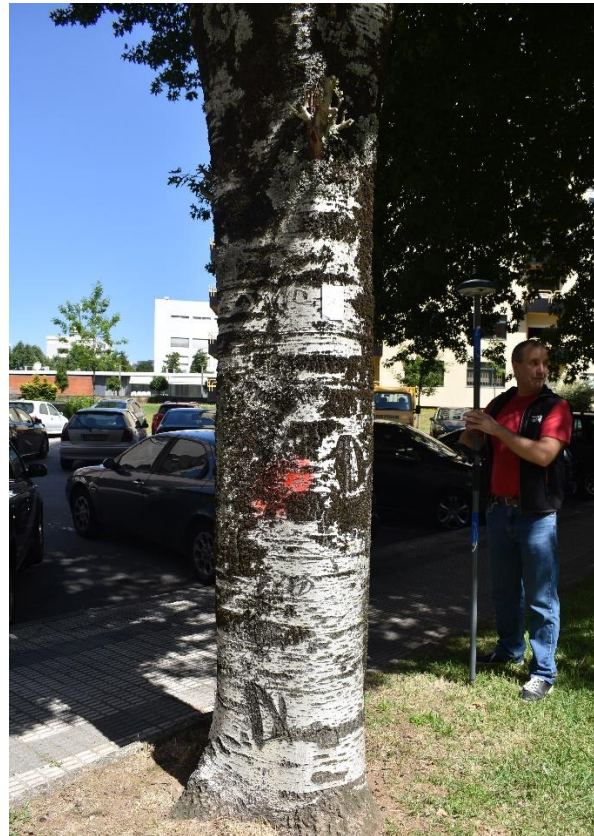
Figura 3.13 – Árvore 36, choupo-branco (*Populus alba*).

O choupo-branco (Árv. 36) sofreu rolagens e como consequência desenvolveram-se cancrios em pernasas. Observou-se podridão cúbica castanha sobretudo na sua inserção. Há ramos e pernasas secas e devido ao risco de fratura, recomenda-se uma **Poda de Segurança** (Quadro 3.11; Figura 3.13).

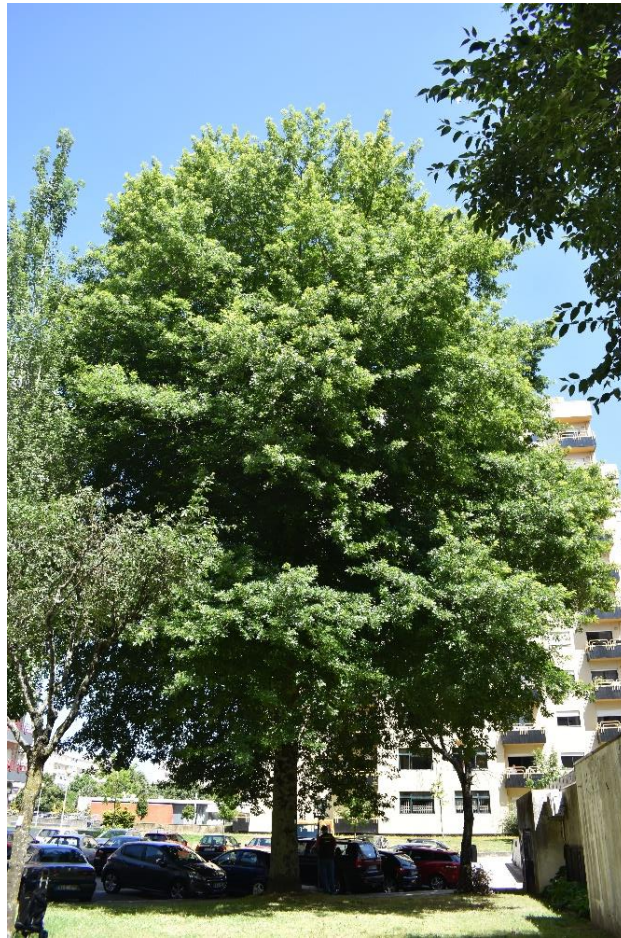
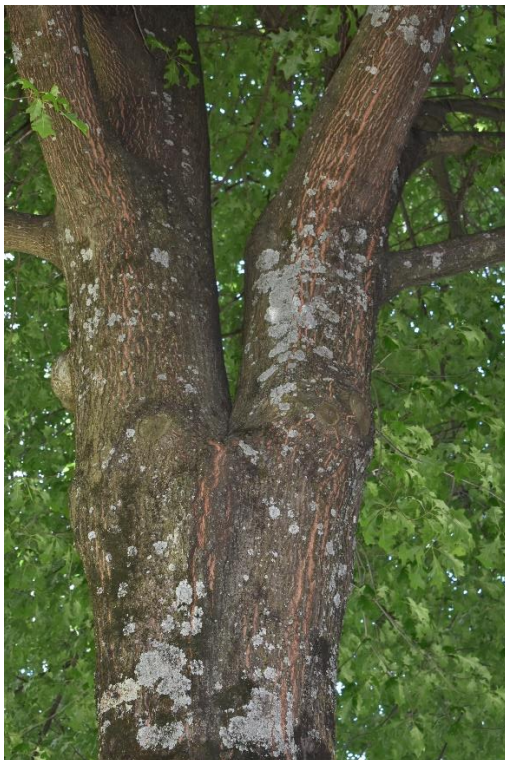
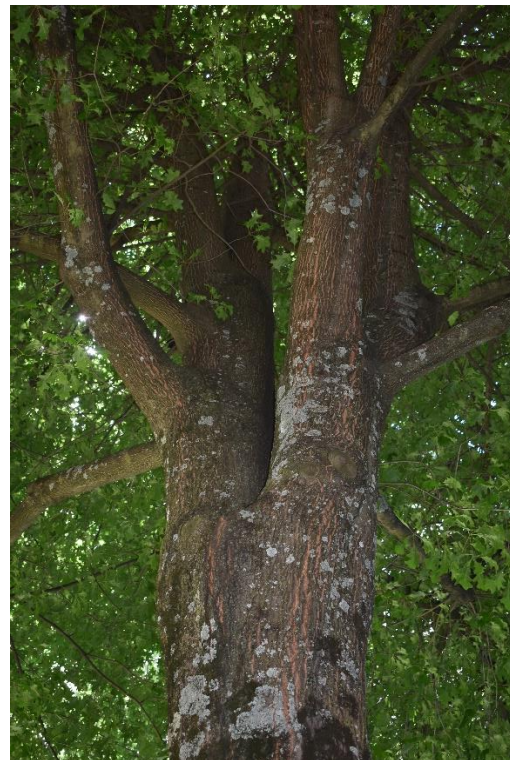
Figura 3.14 – Árvore 37, carvalho-dos-pântanos (*Quercus palustris*).

A O carvalho-dos-pântanos (*Quercus palustris*) tem a copa bastante densa, sendo esse um dos motivos para o crescimento de pernadas codominantes (Arv. 37; Figura 3.14).

Dada a condição da copa e das pernadas é conveniente proceder a uma **Poda de Arejamento**.

A poda referida deve ir no sentido de diminuir os esforços de tração na área da inserção. Deve também ser avaliada a necessidade de ancorar as pernadas, pelo sistema *cobra* ou equivalente (<https://www.cobranet.de/>), após algum alívio do peso da copa
