Avaliação fitossanitária e do risco de fratura das árvores na Av. 31 de Janeiro

- Braga -

Tree Plus-UTAD

Vila Real, fevereiro de 2020

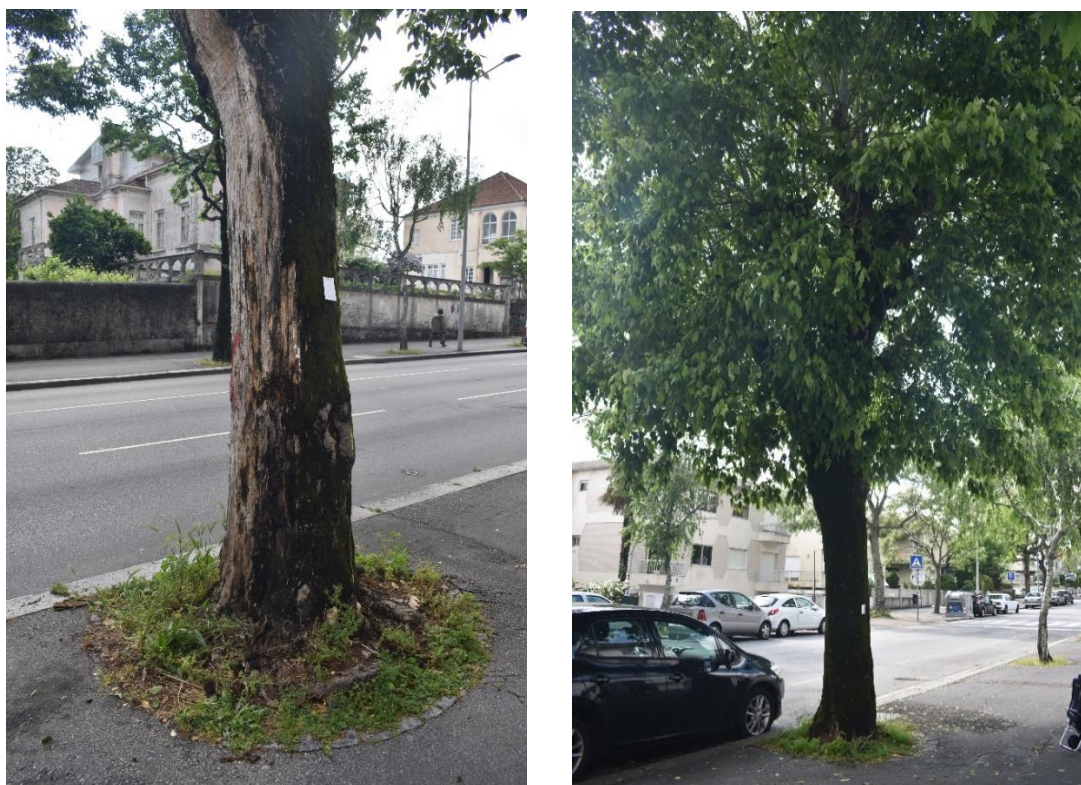
Figura 2.1 – Árvores 1 e 2.

Na Figura 2.1 apresenta-se um bordo (*Acer negundo*) numa condição razoável, com uma copa bastante densa e a necessitar de uma poda de arejamento.

Já a árvore 2 (*Acer negundo*), apesar de ainda jovem sofre de muitos traumatismos no tronco devido ao cancro. A árvore está insegura e deve ser substituída.

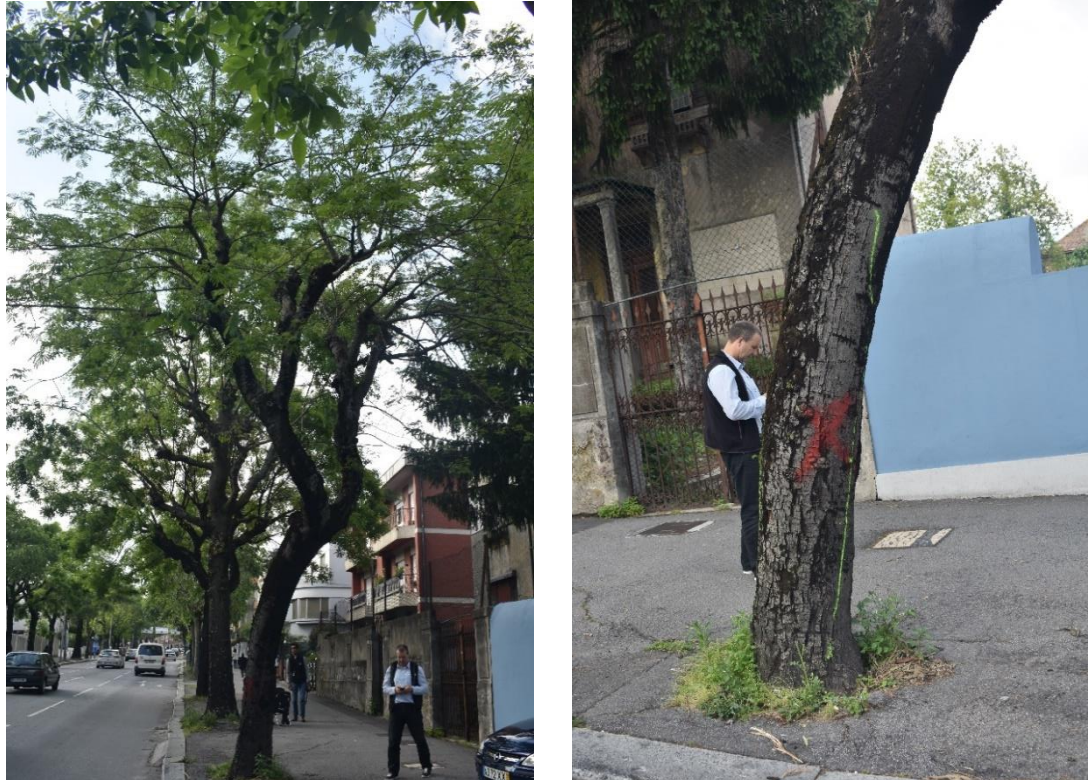
Figura 2.2 – Árvore 3.

A árvore 3 (*Acer negundo*) tem um cancro acentuado no tronco; Tronco muito inclinado; copa desequilibrada e a pender para habitações. Parece-nos também que deverá ser substituída.

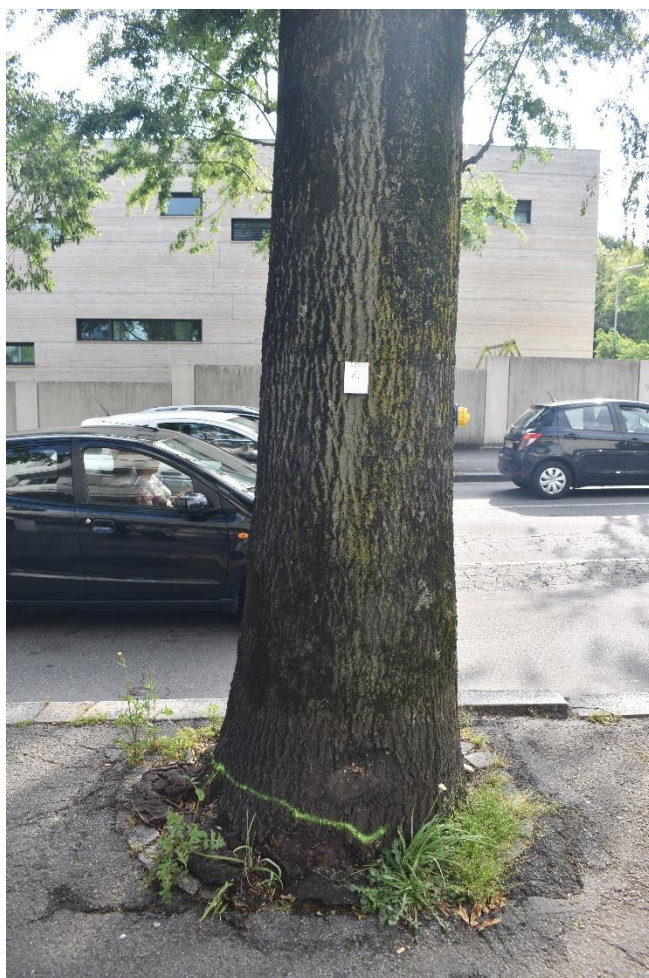
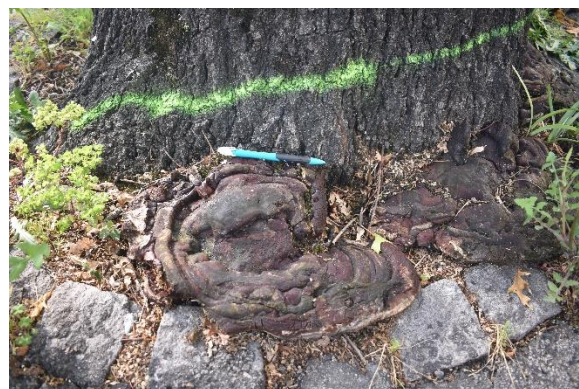
Figura 2.3 – Representação da área afetada na árvore 4 e de *Ganoderma lucidum* na zona do colo.

A árvore 4, carvalho-escarlate (*Quercus coccinea*), tem uma podridão do colo causada por *Ganoderma lucidum* em estado muito avançado. Este fungo causa podridão branca, com degradação da lenhina (Figura 2.3; Figura 2.4).

Nestes carvalhos este tipo de infeções frequentemente culminam na fratura ao nível do colo. Recomenda-se assim o ABATE e a substituição a árvore.

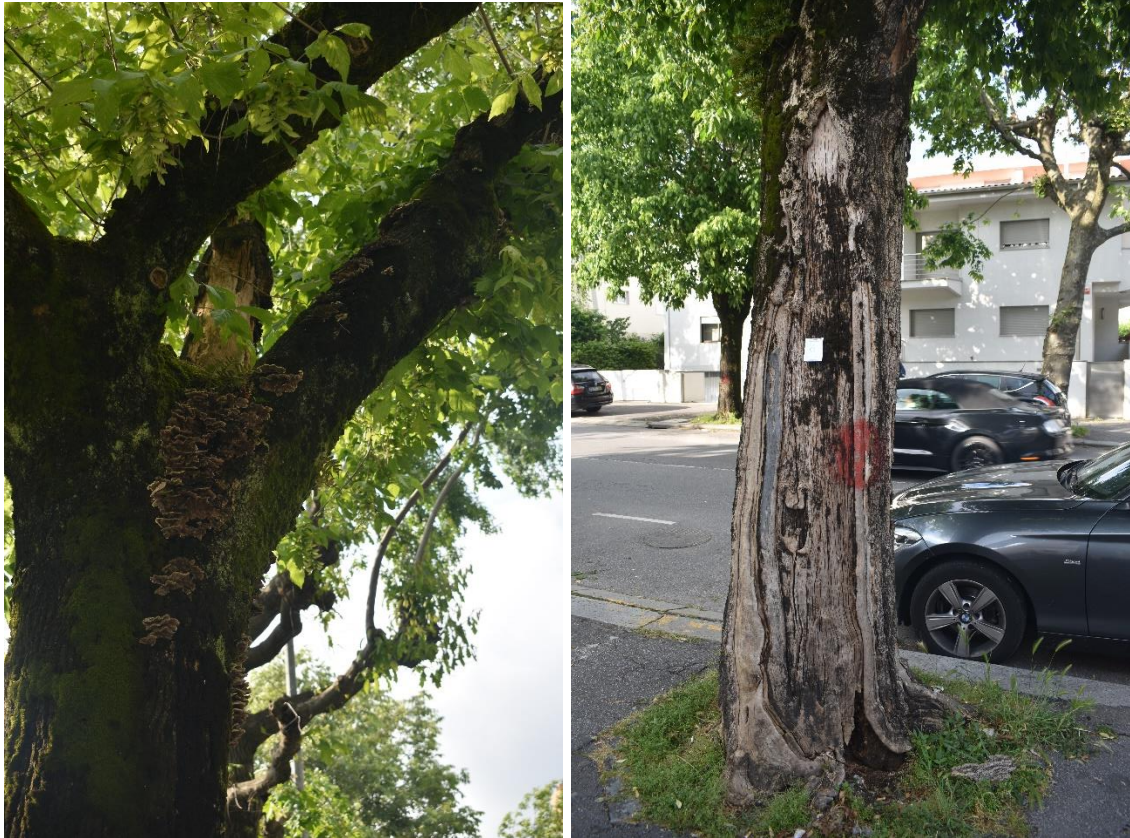
Figura 2.5 – Árvores 5 e 6

O ácer número 5 além da podridão do colo tem as pernadas muito afetadas por *Trametes versicolor*. A degradação é extensa e inviável de recuperar. A podridão tanto nas pernadas como no colo teve origem no corte em atarraque das pernadas (rolagem baixa).

O ácer número 6 tem o tronco muito danificado em 70 % da sua área. A podridão do lenho na direção axial e sentido de baixo para cima teve origem na morte da raiz principal. Esta degradação da raiz deveu-se ao corte em atarraque das pernadas (rolagem baixa).

Por ser inviável recuperar a árvore com o recurso à poda, por exemplo, recomenda-se o seu ABATE e substituição (Figura 2.5).
