Informação técnica da avaliação fitossanitária e de risco de queda ou fratura de dois exemplares arbóreos de Choupo, *Populus sp.* na Av. Gen. Norton de Matos, em Braga.

Março 2024

### Choupo (*Populus sp.*) - ID1

### Choupo (*Populus sp.*) – ID2

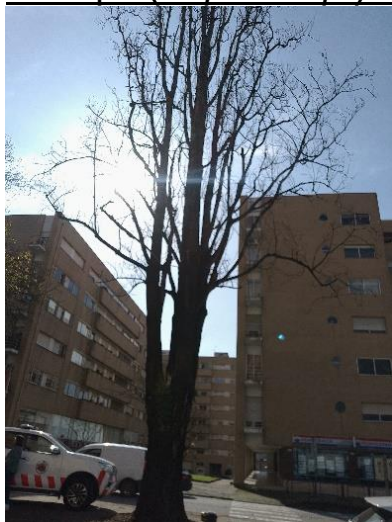
Esta árvore é um Choupo (*Populus sp.*). Trata-se de um exemplar adulto, de grande porte e vitalidade reduzida (Figura 3). Os dados dendrométricos deste exemplar são:

Figura 3 – Fotografia do Choupo (com ID1) na Av. Gen. Norton de Matos, em Braga

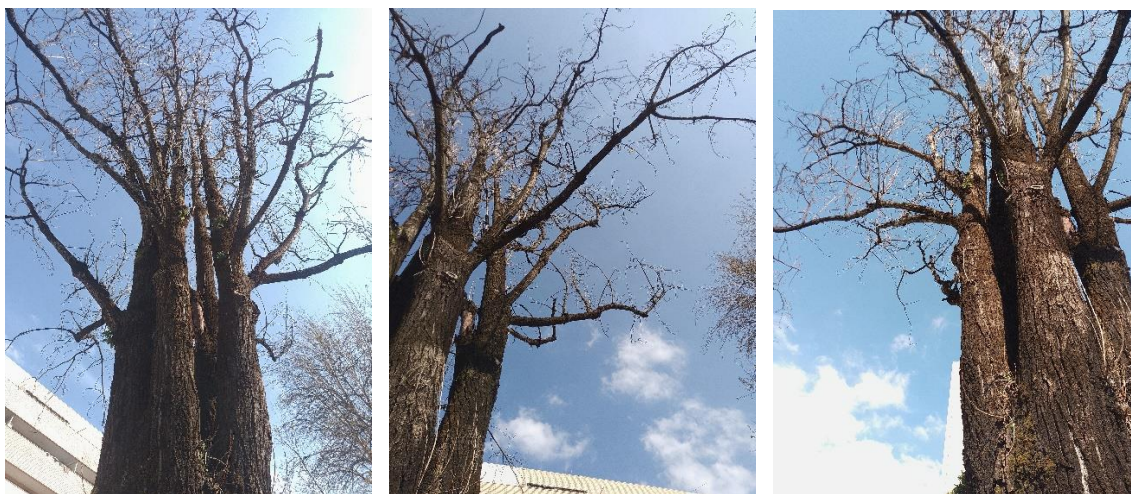
Relativamente á copa, devemos referir que a árvore em questão é de folha caduca e foi inspecionada após a queda desta, por isso não nos foi possível observar e verificar a presença de pragas e ou doenças foliares (Figura 4).

Figura 4 – Fotografias do aspeto geral da copa do Choupo (com ID1).

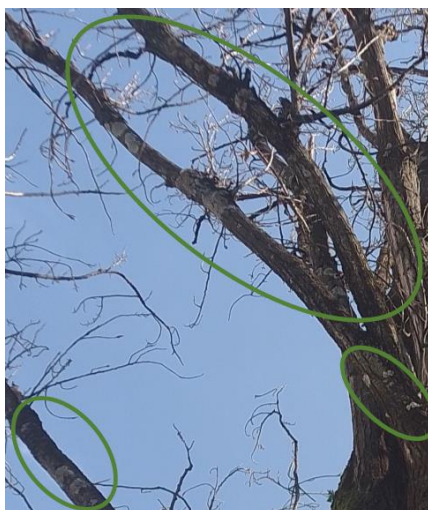
A copa encontra-se com vitalidade reduzida, com muitos ramos secos, com curvatura, contorcidos e alguns partidos. Observamos a presença de cogumelos do fungo *Cuniophera puteana* (Shumacher) P. Karst.. Este fungo provoca a podridão do lenho. Em consequência, estes ramos apresentam instabilidade mecânica em resposta a esforços físicos externos. Os ramos perdem flexibilidade, associado ao seu peso e diâmetro, podem fraturar-se a qualquer momento, pela ação do vento (Figura 5). Constatamos que no geral a copa deste Choupo se apresenta frágil.

Figura 5 – Fotografia da presença do fungo na copa do Choupo (com ID1).

Tendo em conta o que já explanamos, os “defeitos” presentes nestes exemplares relacionados com o seu porte e a elevada frequência de circulação, aconselhamos o **abate** destes exemplares arbóreos, de forma a mitigar o risco associado á queda ou fratura.

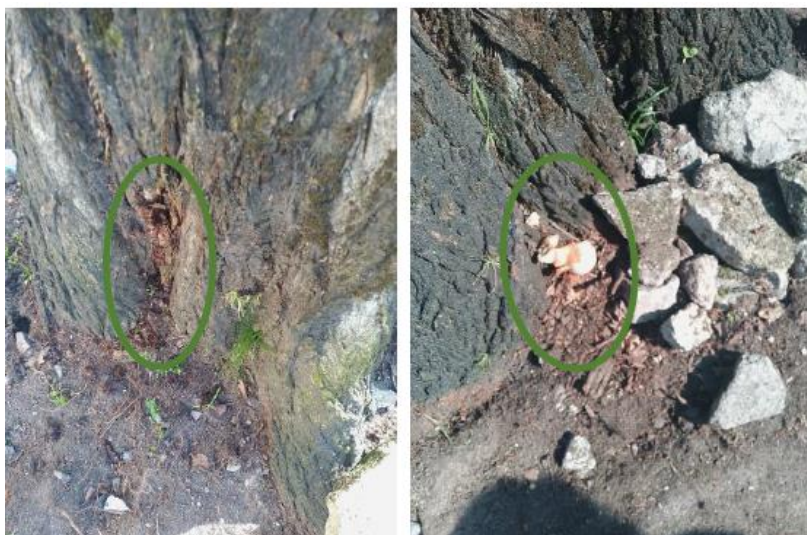
Verificamos sinais e sintomas de problemas fitossanitários. Observamos a presença de diferentes carpóforos de fungos (cogumelos) quer ao nível do colo quer do tronco (Figura 6). que são responsáveis pela podridão do lenho. Um dos fungos identificado é a *Ganoderma* sp., que causa podridão e poderá nesta espécie ter um crescimento bastante veloz destruindo o sistema radicular e a zona do colo e consequentemente afeta a estabilidade mecânica.

Figura 6 – Fotografias da presença de fungos no colo/tronco do Choupo (com ID1).

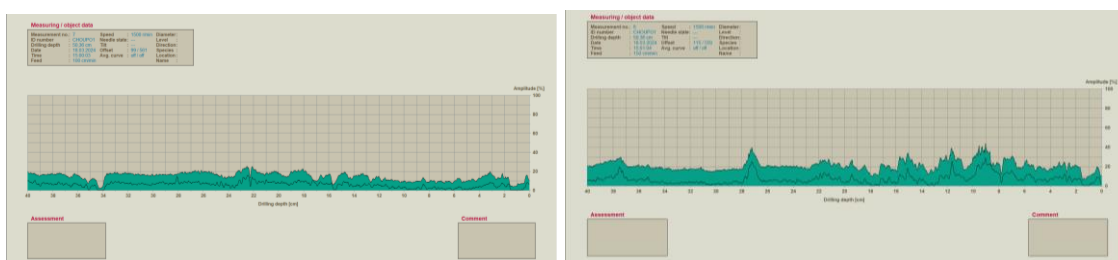
Figura 7e 8 - Resistogramas efetuados junto dos carpóforos no Choupo com ID1.

Da análise dos resistogramas (Figuras 7 a 10), observamos alterações no lenho, com degradação intensa a diversas amplitudes e numa extensão considerável, o que concluímos que este exemplar arbóreo apresenta uma diminuição acentuada na estabilidade mecânica ao nível do colo/tronco.

Este “defeito” encontra-se em evolução e a secção está afetada.

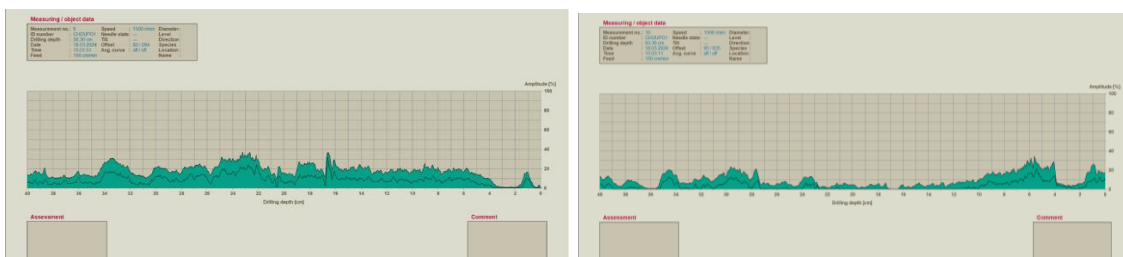
Figura 9 e 10 - Resistogramas efetuados junto dos carpóforos no Choupo com ID1.

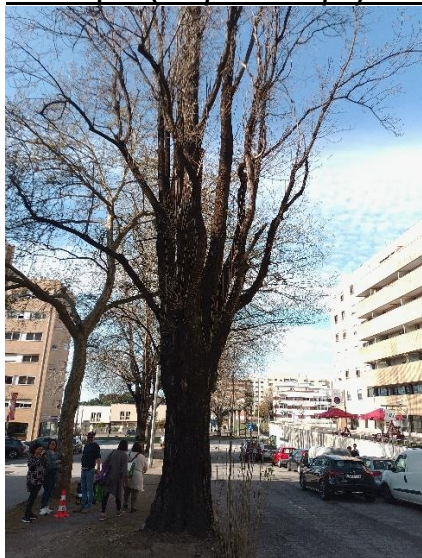
Este exemplar arbóreo, adulto de Choupo (*Populus sp.*) apresenta grande porte e vitalidade reduzida (Figura 11). Quanto aos dados dendrométricos deste Choupo estão explanados no Quadro 2.

Figura 11 – Fotografia do Choupo (com ID2) na Av. Gen. Norton de Matos, em Braga.

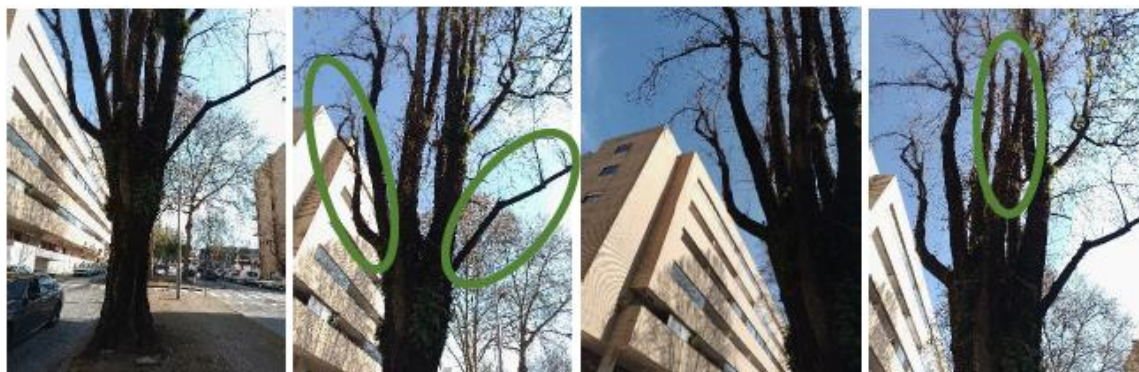
Relativamente à copa, devemos referir que a árvore em questão é de folha caduca e foi inspecionada após a queda desta, por isso não nos foi possível observar e verificar a presença de pragas e ou doenças foliares (Figura 12).

A copa deste exemplar encontra-se com vitalidade reduzida, com muitos ramos secos, com curvatura, contorcidos e alguns partidos, o que reflete instabilidade mecânica quando sujeitos por exemplo à passagem do vento.

Figura 12 – Fotografias do aspeto geral da copa do Choupo (com ID2).

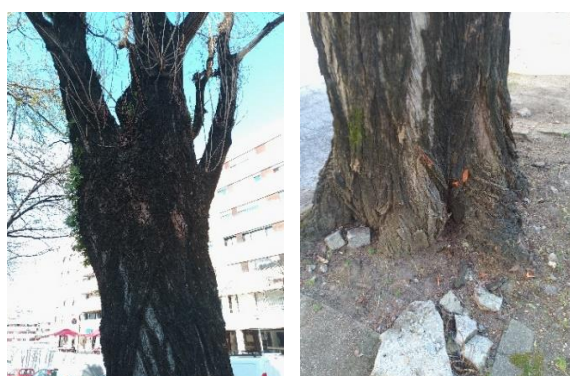
Observamos a presença de diversas lesões no colo e tronco. Algum descasque no ritidoma no tronco, junto ao colo (Figura 13).

Figura 13 – Fotografias do aspeto geral do colo e tronco do Choupo (com ID2).

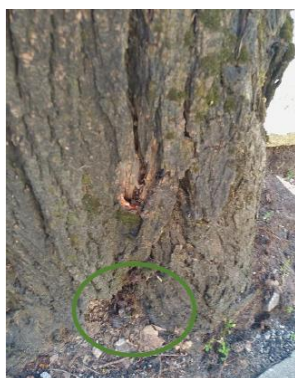
Constatamos a presença da frutificação de um fungo junto ao colo deste exemplar arbóreo. Sobre este verificamos descasque do ritidoma associado a uma fissura e alguma podridão (Figura 14). Como consequência da podridão quer no sistema radicular quer na zona do colo afeta a estabilidade mecânica deste exemplar.

Figura 14 – Fotografia da presença de frutificação e descasque do Choupo (com ID2).

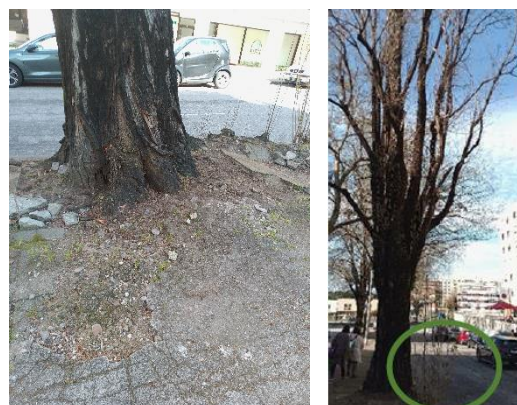
Verificamos a presença de raízes superficiais com implicações ao nível da caldeira e do pavimento. Também observamos alguma rebentação nestas.

Figura 15 – Fotografias da envolvente ao Choupo (com ID2).

Propomos a substituição em época própria, dos exemplares por outra espécie mais adequada ao local como *Acer* sp. (á exceção *Acer-negundo* L. segundo Anexo II do D.L. 92/2019 de 10Julho), assim como a construção da caldeira, regularização e repavimentação do passeio junto das mesmas.

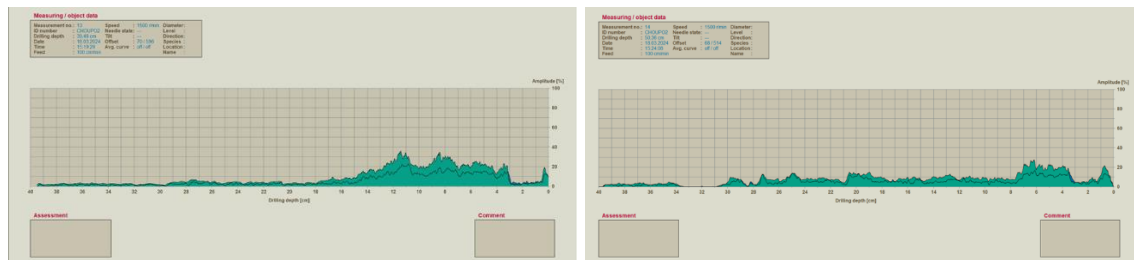
Figura 16 e 17 - Resistogramas efetuados junto ao colo no Choupo (com ID2).

Da análise dos resistogramas (Figuras 16 a 21), observamos alterações no lenho, com podridão intensa (cavidade) a diversas amplitudes e numa grande extensão, o que concluímos que este exemplar arbóreo apresenta uma diminuição acentuada na estabilidade mecânica ao nível do colo e tronco.

Este “defeito” encontra-se em evolução e a secção está afetada.

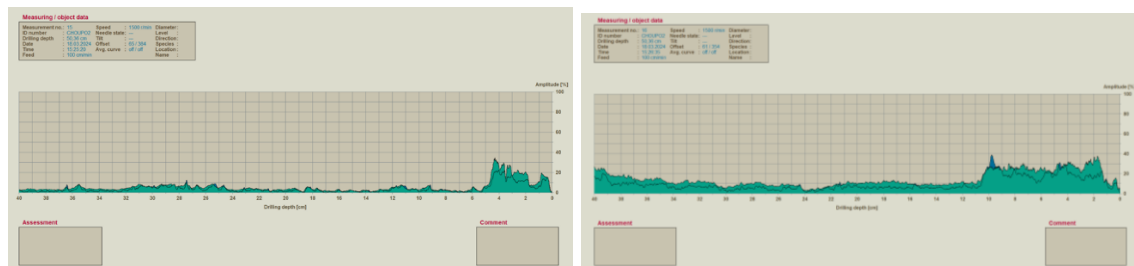
Figura 18 e 19 - Resistogramas efetuados junto ao colo no Choupo (com ID2).

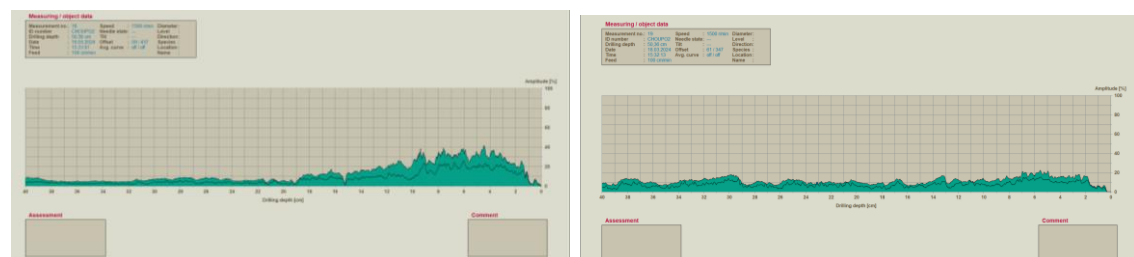
Figura 20 e 21 - Resistogramas efetuados junto ao colo no Choupo (com ID2).
