Informação técnica da avaliação fitossanitária e de risco de queda ou fratura de dois exemplares arbóreos de Carvalho, (*Quercus sp.*) na Rua Virgílio Ferreira, em Braga.

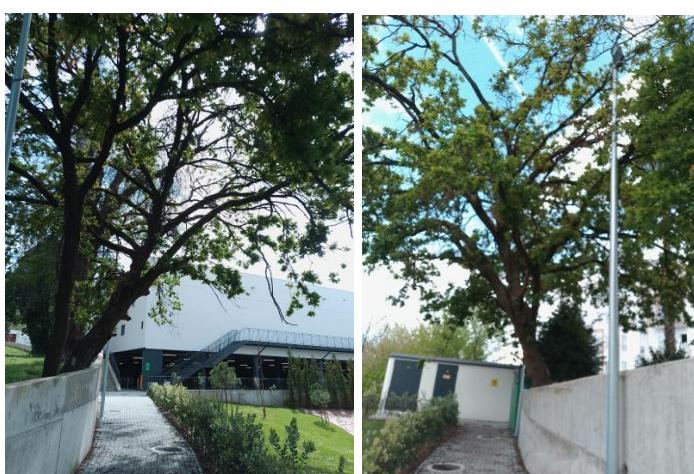
Figura 2 – Fotografias do espaço envolvente aos Carvalhos.

Relativamente ao espaço envolvente, estas árvores encontram-se num espaço ajardinado (relvado), coabitando com outros exemplares arbóreos. Localizam-se junto a um muro de sustentação, associado a uma passagem pedonal, com pavimento de cimento de acesso a uma superfície comercial. Na proximidade observamos infraestruturas, postes de iluminação pública e posto de transformação (Figura 2).

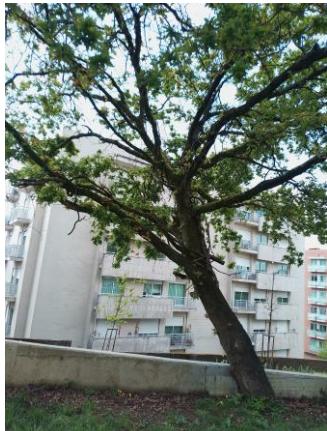
Esta árvore é um Carvalho (*Quercus* sp.). Trata-se de um exemplar adulto, de médio porte e vitalidade reduzida (Figura 3). Apresenta inclinação.

Figura 3 – Fotografia do Carvalho com ID1.

Tendo em conta o que já explanamos, os “defeitos” presentes nestes exemplares relacionados com o seu porte e a elevada frequência de circulação, aconselhamos o **abate imediato**, destes exemplares arbóreos, de forma a mitigar o risco associado á queda.

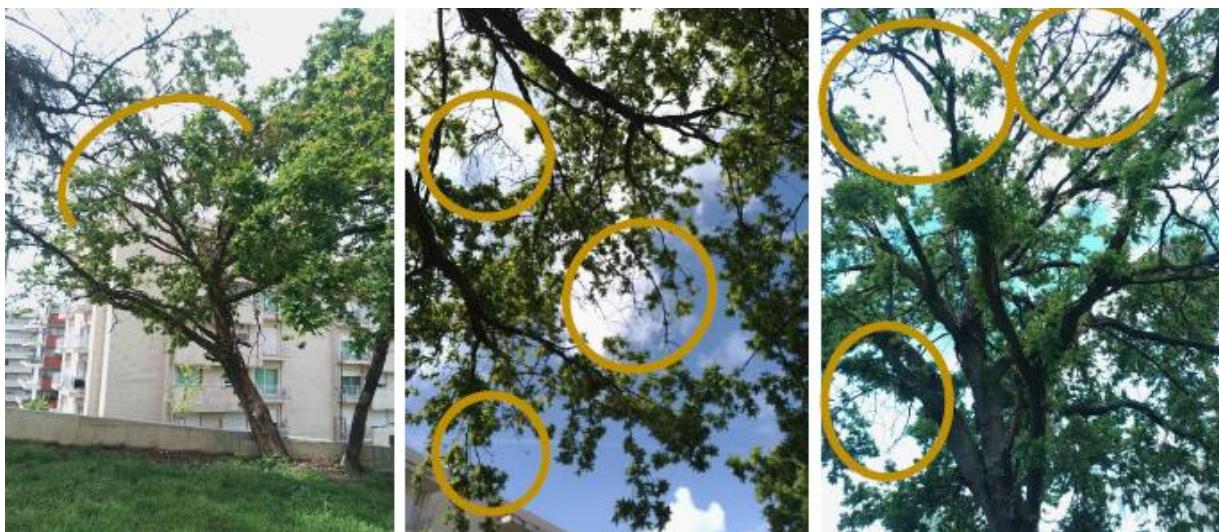
Figura 4 – Fotografias do aspetto geral da copa do Carvalho com ID1.

A copa encontra-se com vitalidade reduzida, com muitos ramos secos, com curvatura e sobretudo partidos (esgaçados).

Neste Carvalho (ID1) destaca-se a morte de ramos no sentido descendente da copa o que evidencia um processo de regressão, designado de Dieback. Em consequência, estes ramos apresentam instabilidade mecânica em resposta a esforços físicos externos. Os ramos secos perdem flexibilidade, associado ao seu peso e à passagem do vento, podem conduzir a fraturas (Figura 4).

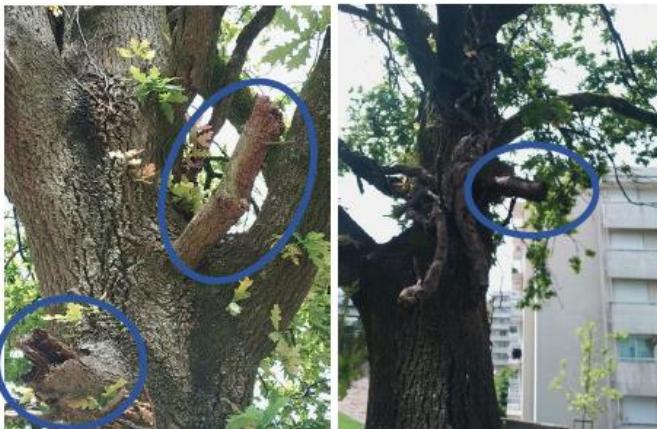
Figura 5 – Fotografias de lesões na copa do Carvalho com ID1.

As intervenções realizadas na copa deste exemplar resultaram, em pernadas e ramos esgaçados, partidos e com tocos (Figura 5). Tornando-se portas de entrada para a instalação dos fungos causadores de podridão de lenho. Muitos destes ramos localizam-se junto á base da copa.

As lesões existentes no tronco e na copa já apresentam alguma podridão.

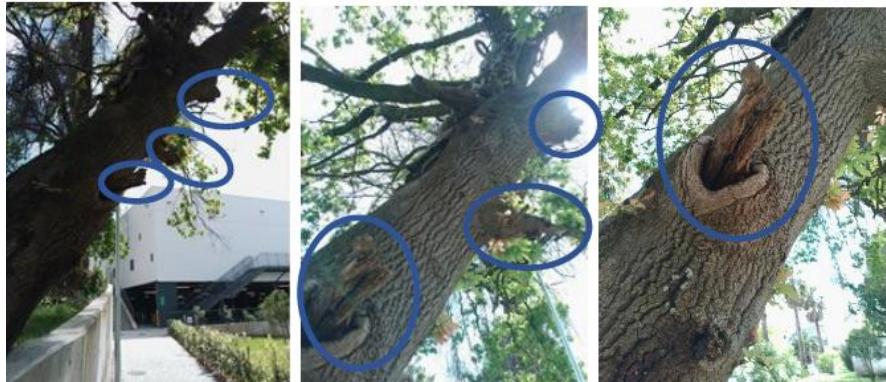
Estas dificilmente se compartmentam e os fungos ali presentes geram mais podridão dos tecidos internos, aumentando a degradação destes no tronco, nas pernadas, ramos e nas restantes partes da árvore.

Figura 6 – Fotografias de lesões no tronco e copa do Carvalho com ID1.

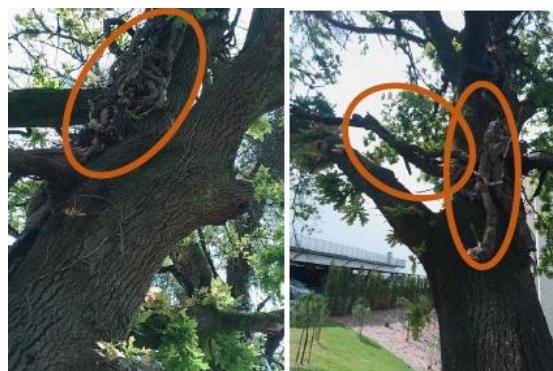
Figura 7 – Fotografias de partes de trepadeira na copa do Carvalho com ID1.

Verificamos a presença no tronco e em algumas pernadas, o que resta de uma trepadeira morta (Figura 7).

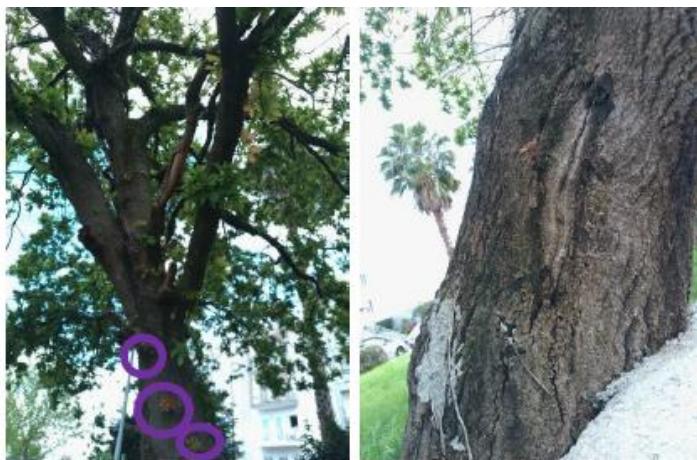
Este exemplar arbóreo apresenta moderada inclinação do eixo principal.

No tronco verificamos alguma rebentação epicórmica. Observamos ao longo do tronco lesões em processo de fecho e outras com degradação de lenho.

Figura 8 – Fotografias do tronco do Carvalho com ID1.

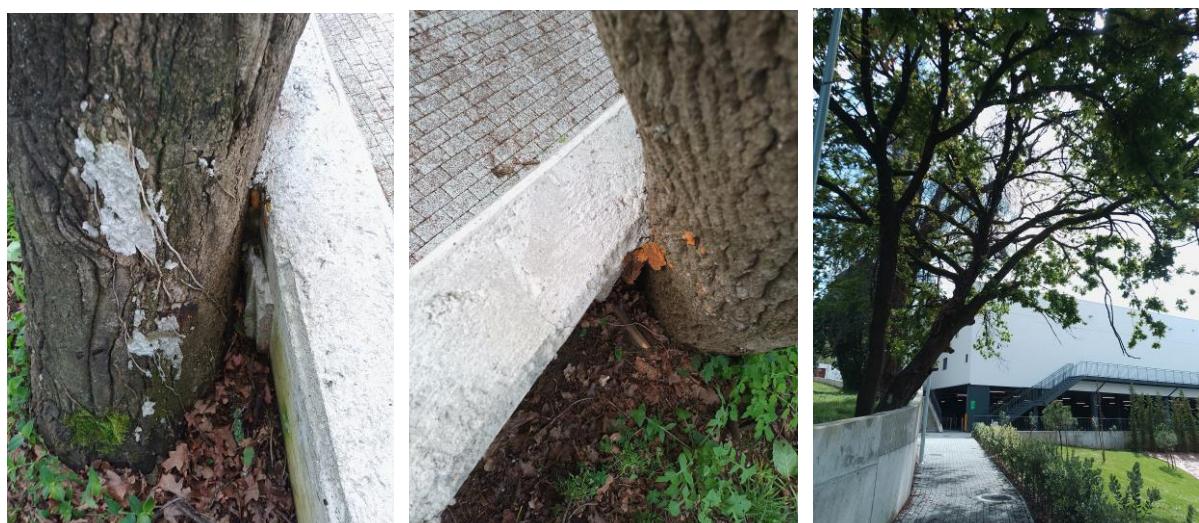
A Zona Crítica Radicular (ZCR) corresponde á área mais próxima do tronco onde se encontram do ponto de vista biológico as raízes indispensáveis á estabilidade mecânica da árvore. Neste exemplar uma parte da ZCR sofreu intervenção e as raízes foram cortadas (com a construção do muro e da passagem pedonal). Também acresce que esta intervenção ocorreu exatamente no sentido da inclinação da árvore (Figura 9). Este exemplar está comprometido ao nível da estabilidade mecânica.

Constatamos alguma movimentação do prato radicular deste exemplar.

Figura 9 – Fotografias do tronco do Carvalho com ID1.

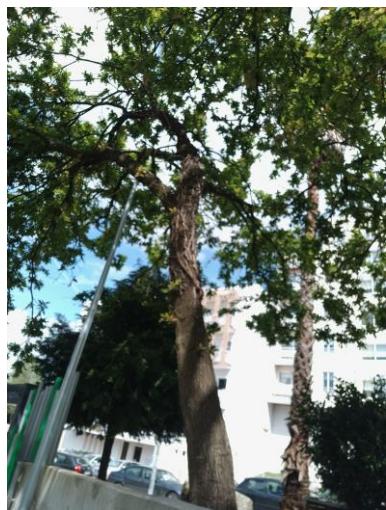
Trata-se de um exemplar arbóreo, jovem-adulto de Carvalho (*Quercus* sp.), com médio porte e vitalidade reduzida. Apresenta inclinação do eixo principal.

Figura 10 – Fotografia do Carvalho com ID2.

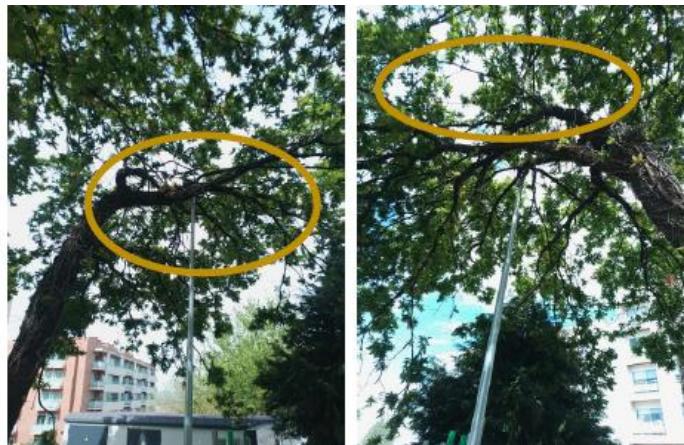
Relativamente à copa apresenta-se descompensada, no sentido da inclinação e com grau de transparência moderado (Figura 11).

Figura 11 – Fotografias do aspetto geral da copa do Carvalho com ID2.

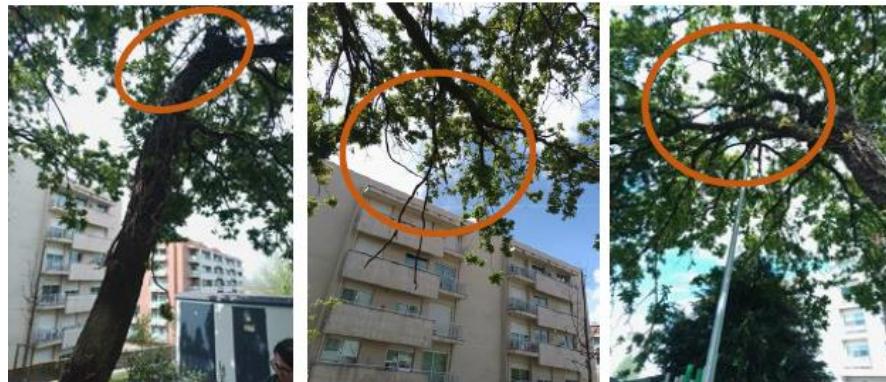
Observamos ramos secos o que evidência um processo de regressão, designado de Dieback. Este processo consiste na seca de ramos no sentido descendente na copa e consequentemente indica uma disfunção desta. Estes ramos secos perdem flexibilidade, associado ao seu peso e à passagem do vento, pode conduzir a fraturas (Figura 12).

Figura 12 – Fotografias dos ramos secos na copa do Carvalho com ID2.

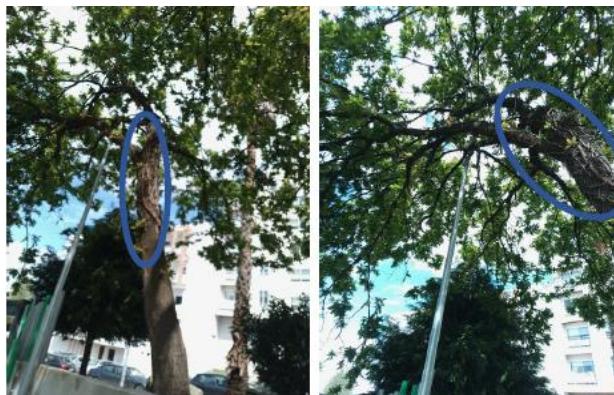
Figura 13 – Fotografias de partes de trepadeira na copa e tronco do Carvalho com ID2.

Verificamos a presença no tronco e em algumas pernadas, o que resta de uma trepadeira morta (Figura 13).

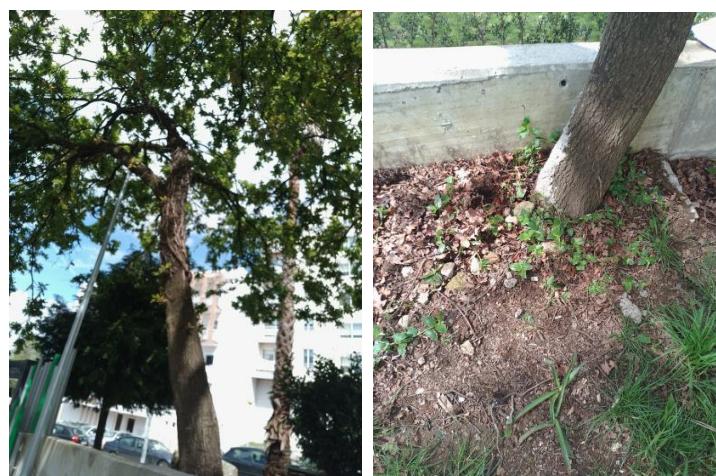
Este carvalho apresenta curvatura do eixo principal.

Figura 14 – Fotografias do tronco do Carvalho com ID2.

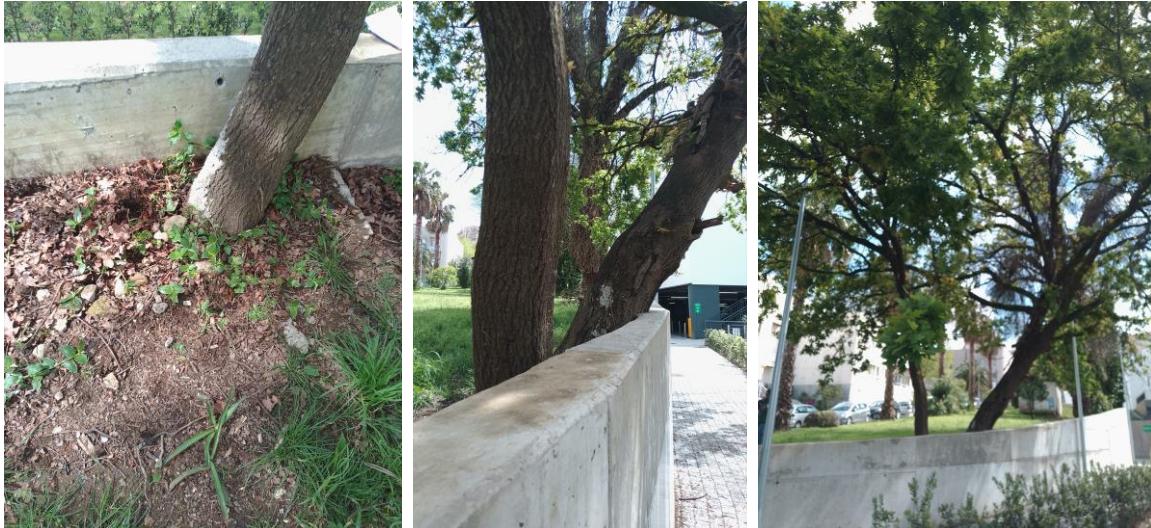
Figura 15 – Fotografias do tronco do Carvalho com ID2.

A Zona Critica Radicular (ZCR) corresponde á área mais próxima do tronco onde se encontram do ponto de vista biológico as raízes indispensáveis á estabilidade mecânica da árvore. Neste exemplar uma parte da ZCR sofreu intervenção e as raízes foram cortadas (com a construção do muro e da passagem pedonal). (Figura 15). Este exemplar está comprometido ao nível da estabilidade mecânica. Constatamos alguma movimentação do prato radicular deste exemplar.
