## Informação técnica:

Em resposta á solicitação, com registo E/7028/2024, cumpre-nos informar que visitamos o local, Rua da Gandra Nº3, no dia 20 de fevereiro de 2024. Esta visita prendeu-se com avaliação de duas árvores ali presentes.

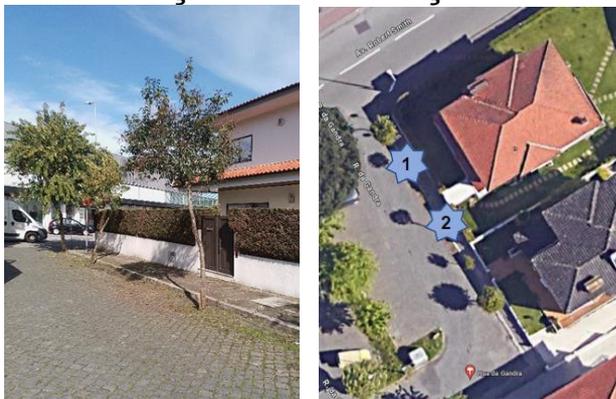
Figura 1 – Fotografias dos 2 Ligustrum e da sua localização.

Estes 2 exemplares de Ligustro encontram-se num arruamento, em caldeiras de dimensão reduzida, na zona de estacionamento (Figura 1).

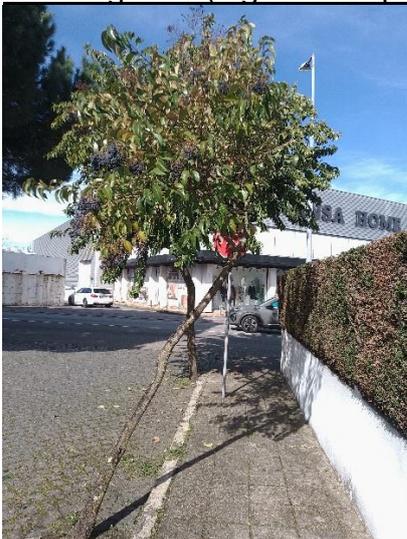
Este exemplar arbóreo apresenta vitalidade moderada Trata-se de uma espécie de folha persistente (Figura 2). Os dados dendrométricos deste exemplar são:

Figura 2 – Fotografia do Ligustro (*Ligustrum sp.*) com ID1.

Tendo em conta o que já explanamos, os “defeitos” presentes nestes exemplares relacionados com o seu PAP (Perímetro à altura do peito), aconselhamos o **abate** destes Ligustros, de forma a mitigar o risco associado á queda ou rutura.

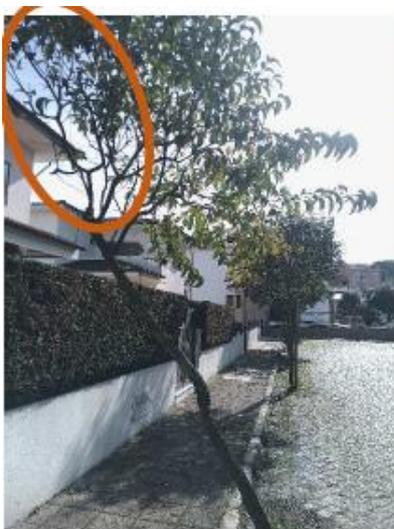
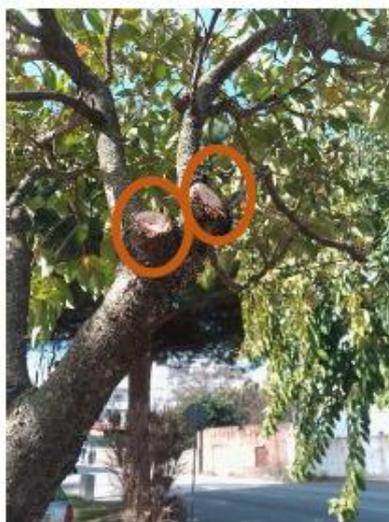
Relativamente á copa, esta apresenta-se descompensada e reduzida em resultado da poda efetuada recentemente (Figura 3).

Figura 3 – Fotografias da copa do Ligustro (*Ligustrum sp.*) ID1.

Observamos duas pernadas podados e simultaneamente esgaçadas, expondo os tecidos internos e sem formação do bordo de compartimentação (Figura 3).

A estrutura da copa deste Ligustro é frágil, não havendo possibilidade de a recuperar.

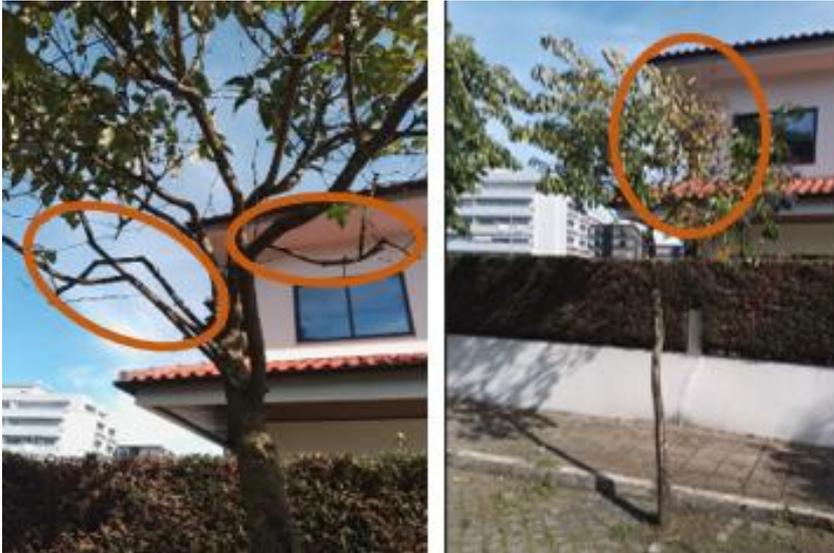
Verificamos a existência de ramos secos e de folhas amareladas numa secção da copa (Figura 4).

Figura 4 – Fotografias da copa do Ligustro (*Ligustrum* sp.) ID1.

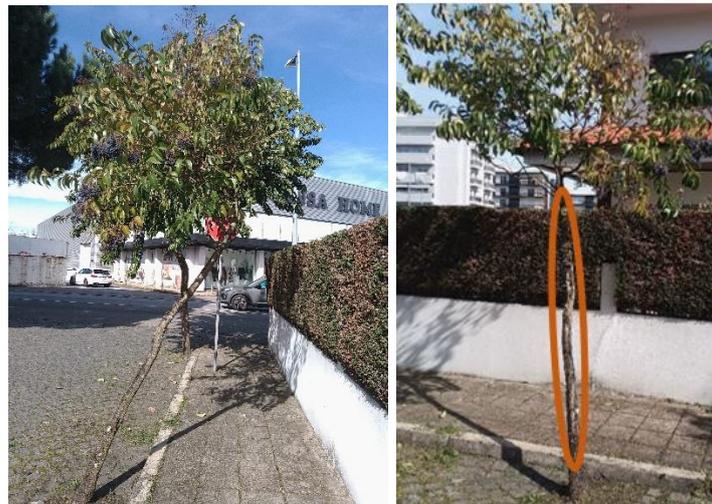
Atestamos a existência de curvatura do eixo principal deste Ligustro no sentido do muro e sebe. Este exemplar apresenta uma inclinação de cerca de 32°.

Observamos junto à curvatura, uma lesão que se projeta por quase todo o tronco do lado do lenho de tensão. (Figura 5).

Figura 5 – Fotografias do tronco do Ligustro (*Ligustrum* sp.) ID1.

Esta lesão tem os tecidos internos expostos e apresenta formação incompleta do bordo de compartimentação.

O Ligustro (*Ligustrum* sp.) com ID1, apresenta quanto ao nível estrutural algumas situações delicadas quer seja na copa, quer seja no tronco. O conjunto dos “defeitos” presentes compromete estruturalmente este exemplar arbóreo podendo conduzir à sua queda ou rutura.

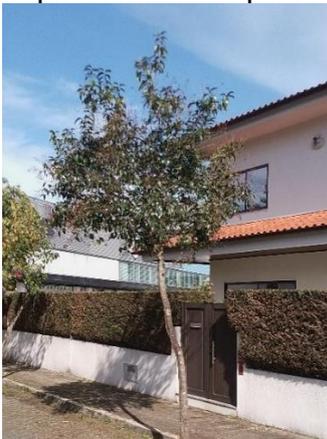
Este Ligustro de porte arbóreo apresenta vitalidade reduzida Trata-se de uma espécie de folha persistente (Figura 6).

Figura 6 – Fotografia do Ligustro (*Ligustrum sp.*) com ID2.

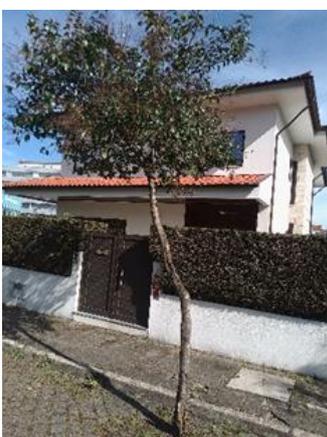
Figura 7 – Fotografia da copa do Ligustro (*Ligustrum sp.*) com ID2.

Neste Ligustro destaca-se a morte dos ramos no sentido descendente da copa o que evidência um processo de regressão, designado de Dieback. Este processo encontra-se em estado avançado. Em consequência deste processo, a copa desta árvore não tem possibilidade de recuperar a estrutura. Os ramos secos perdem flexibilidade, associado ao seu peso e á passagem do vento, pode conduzir a ruturas (Figura 7).

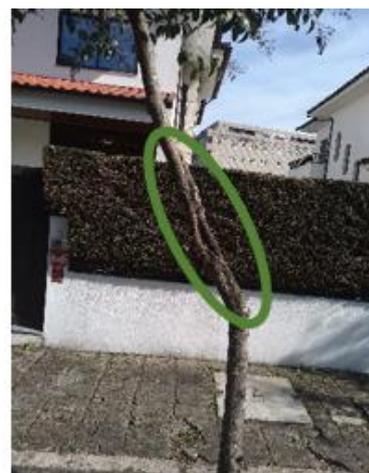
Atestamos neste Ligustro a existência de curvatura do eixo principal a cerca de 1m de altura do solo.

Observamos junto á curvatura, uma lesão que se projeta em cerca de 80cm no tronco do lado do lenho de tensão. (Figura 8). Esta lesão apresenta cavidade externa, com alguma podridão, tecidos internos expostos e apresenta formação incompleta do bordo de compartimentação. Internamente esta lesão prolonga-se axialmente.

Figura 8 – Fotografia do tronco do Ligustro (*Ligustrum sp.*) com ID2.

O Ligustro (*Ligustrum sp.*) com ID2, apresenta situações delicadas na copa e no tronco que comprometem estruturalmente este exemplar. O conjunto dos “defeitos” presentes neste Ligustro podem conduzir á sua queda ou rutura.
