Informação técnica de um exemplar de Mélia (*Melia azederach* L.) na Praça Cândido Costa Pires em frente ao Café – A Pastelaria.

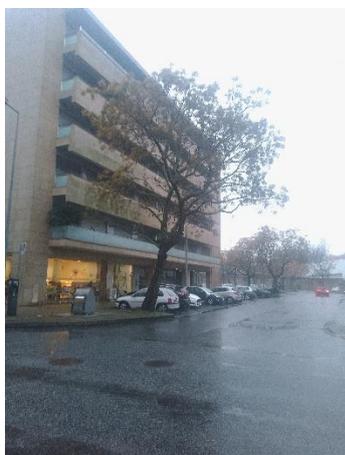
Esta Mélia caracteriza-se por ser um exemplar adulto, com porte arbóreo, vitalidade razoável e encontra-se em caldeira no passeio, junto a equipamentos e zona de estacionamento (Figura 2).

Figura 2 -Fotografia da Melia, (*Melia azederach* L.), na Praça Cândido Costa Pires, em Braga

Na presente data, verificamos alguma movimentação do prato radicular deste exemplar arbóreo que nas anteriores visitas não era perceptível. Observamos desvio de um marcador/limitador da caldeira com abertura de fissura, assim como maior deslocamento (relativamente à última visita) de algumas peças que constituem o pavimento em redor da caldeira, na parte contrária à inclinação.

Esta Mélia já apresentava inclinação, com copa desequilibrada nas anteriores visitas.

Da análise posterior dos dados recolhidos nesta terceira visita, no dia 15 de janeiro 2024, podemos constatar que esta *Melia (Melia azederach L.)* tem uma inclinação de cerca de 22°. Este valor da inclinação aumentou cerca de 2° relativamente às últimas visitas. O fato de apresentar a copa desequilibrada prevalecendo o lado do sentido da inclinação, favorece a queda (sentido da estrada) deste exemplar.

A conjugação destes “defeitos”, compromete a estabilidade desta árvore.

Tendo em conta o que explanamos anteriormente, associado ao porte e à espécie em questão, concluímos, pois, uma elevada probabilidade de queda deste exemplar arbóreo de *Melia (Melia azederach L.)*.

Recomendamos o **abate** deste exemplar de modo a mitigar o risco associado à sua queda.
