Em resposta á solicitação por parte da equipa da DJEV, no dia 7 de agosto, cumpre-nos informar que realizamos a visita ao local, nesse mesmo dia. Esta visita, prendeu-se com análise da vitalidade, avaliação da condição fitossanitária e da solidez biomecânica do exemplar arbóreo e consequente avaliação do potencial de risco de queda ou fratura. Aferimos através de avaliação visual, que o exemplar em questão é um Carvalho (*Quercus sp.*).

O exemplar arbóreo em estudo localiza-se na Av. 31 janeiro, em frente ao N°583 (Figura 1). Encontra-se em alinhamento no passeio com caldeira.

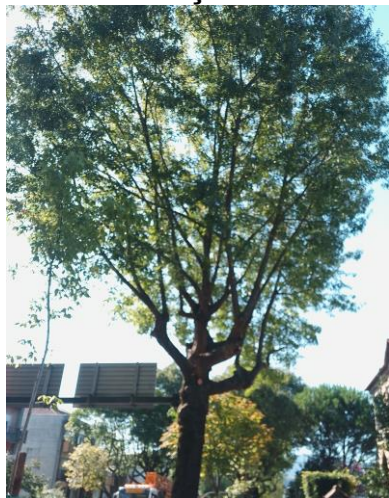
Figura 2 – Fotografia do Carvalho em frente ao N°583, na Av. 31 janeiro, em Braga.

Trata-se de um Carvalho adulto, de grande porte, com vitalidade moderada. Apresenta os seguintes dados dendrométricos:

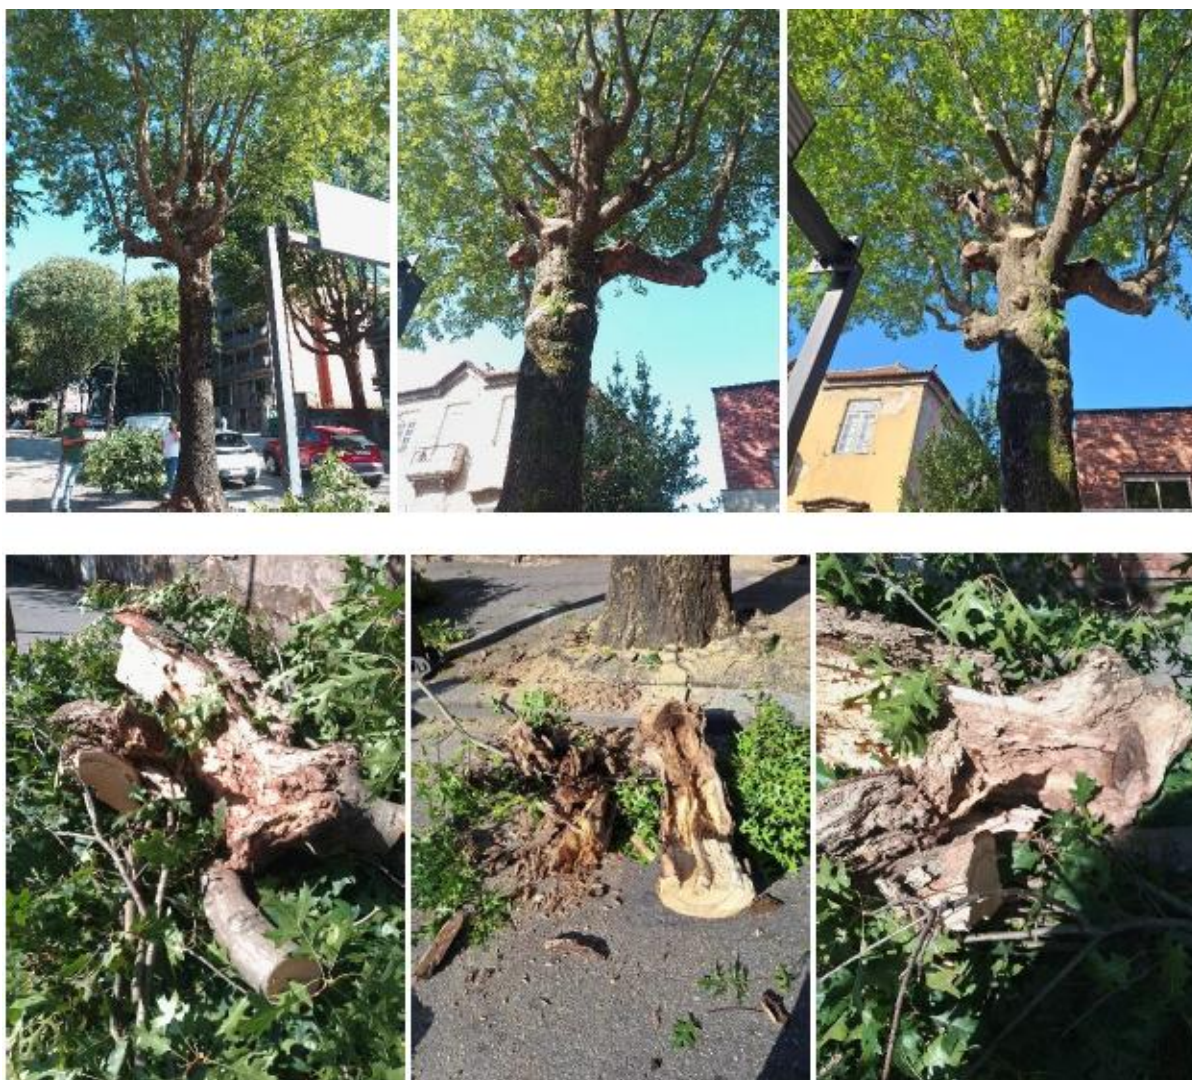
Figura 3 – Fotografias da copa do Carvalho em frente ao N°583, na Av. 31 janeiro, em Braga.

Ao realizar a poda de manutenção nos exemplares desta avenida, de modo a permitir a passagem de veículos de emergência, verificaram debilidade nesta árvore.

Como podemos observar pela Figura 3, a copa deste exemplar apresenta lesões nas diversas pernadas, com formação de cavidades e podridão com degradação dos tecidos internos e formação incompleta do bordo de compartimentação. Verificamos a existência da Podridão branca, com degradação da lenhina, com lenho esbranquiçado e consistência fibrosa, o que conduz a diminuição da resistência quer á compressão e mais tarde á tração. Constatamos que ao nível da copa este exemplar encontra-se comprometido.

Tendo em conta o que explanamos, relacionado com o seu porte, a elevada frequência de circulação, recomendamos o **abate**, de forma a mitigar o risco associado á queda ou fratura.

Propomos a substituição em época própria, deste exemplar, por outras espécies, como por exemplo, *Platanus* sp., *Fraxinus* sp. e *Acer* sp, (á exceção *Acer-negundo* L. segundo Anexo II do D.L. 92/2019 de 10Julho).

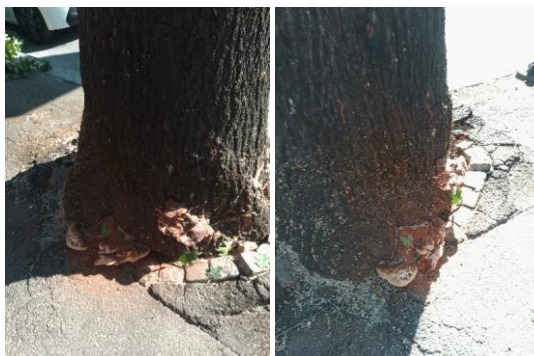
Figura 4 – Fotografias do colo do Carvalho em frente ao N°583, na Av. 31 janeiro, em Braga.

Ao nível do colo observamos diversas frutificações de fungo (carpóforos) do género *Ganoderma* sp. (Figura 4), assim como deformações que se estendem ao longo do tronco. Este fungo provoca a podridão branca (degradação da lenhina), que como foi explanado anteriormente já se observa na copa. Realizamos o teste do martelo de arborista, estando positivo ao nível do colo e do tronco.

Presentemente este exemplar arbóreo apresenta diminuição da estabilidade (resistência), quer em resposta a esforços físicos internos quer a externos. Observamos a presença em grande extensão na copa, da podridão branca e as frutificações do fungo ao nível do colo (problemas fitossanitários). Constatamos a não existência de possibilidade de mitigação do risco de fratura ou queda deste exemplar por meio de ações de correção.
