Em resposta á solicitação por parte da equipa da DJEV, no dia 9 de agosto, cumpre-nos informar que realizamos a visita ao local, nesse mesmo dia. Esta visita, prendeu-se com análise da vitalidade, avaliação da condição fitossanitária e da solidez biomecânica do exemplar arbóreo e consequente avaliação do potencial de risco de queda ou fratura. Aferimos através de avaliação visual, que o exemplar em questão é um Choupo-branco (*Populus alba* L.)

O exemplar arbóreo em estudo localiza-se na Av. 31 janeiro, em frente ao N°249 (Figura 1). Encontra-se em alinhamento no passeio com caldeira, numa das Av. principais da cidade de Braga. Nas proximidades observamos o edificado, poste de iluminação e sinais de trânsito.

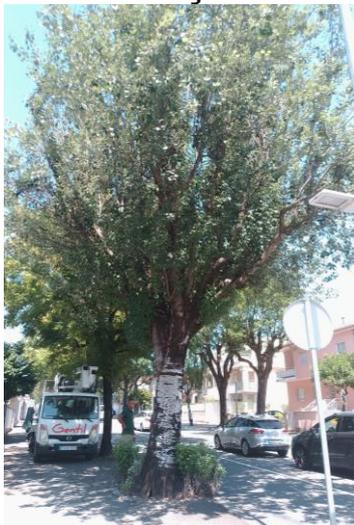
Trata-se de um Choupo-branco adulto, de grande porte, com vitalidade moderada. Apresenta os seguintes dados dendrométricos:

Dados dendrométricos:	
Altura (m)	13,00m
Altura base da copa (m)	2,80m
Diâmetro da copa (m)	8,00m
PAP (m)	1,92m
DAP (m)	0,61m

Figura 2 – Fotografia do Choupo-branco em frente ao N°249, na Av. 31 janeiro, em Braga.

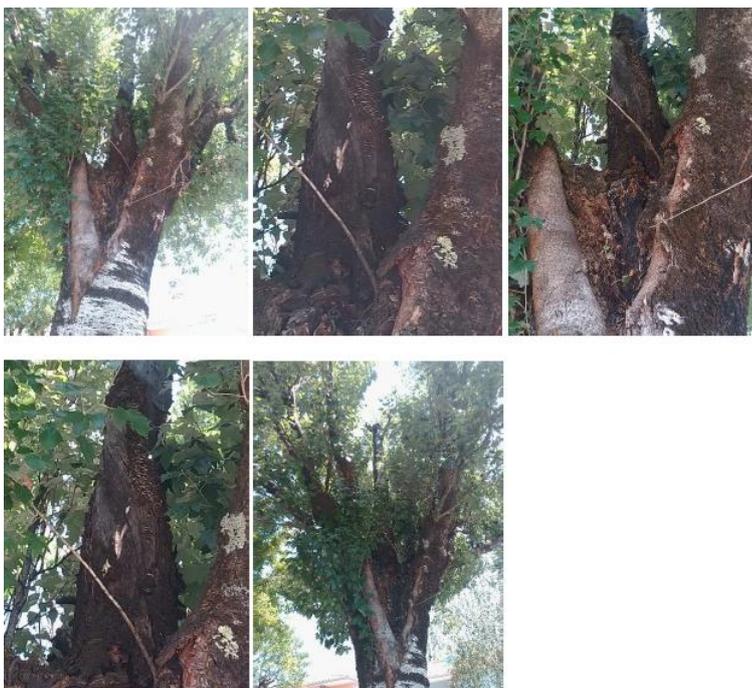
Figura 3 – Fotografia da copa do Choupo-branco em frente ao N°249, na Av. 31 janeiro, em Braga.

Como podemos observar pela Figura 3, a copa deste exemplar apresenta lesões, com cavidades de grandes dimensões e com podridão associada, degradação dos tecidos internos e formação incompleta do bordo de compartimentação. As pernas são de dimensão considerável, sendo que uma das pernas encontra-se morta e tem presente frutificações de fungos (cogumelos), que causam a podridão branca do lenho, o que conduz á diminuição da resistência quer á compressão e quer á tração. Na base desta, existem muitas fissuras, todos estes “defeitos” contribuem para a diminuição da estabilidade mecânica e para o alto risco de fratura.

A base da copa encontra-se comprometida com a presença de uma lesão de grande dimensão que se prolonga pelo tronco e em que as inserções das pernas apresentam fissuras e degradação. Toda a copa deste Choupo-branco apresenta risco de fratura iminente.

Tendo em conta o que explanamos, relacionado com o seu porte, a elevada frequência de circulação, recomendamos o **abate imediato**, de forma a mitigar o risco associado á queda ou fratura.

Propomos a substituição em época própria, deste exemplar, por outras espécies, como por exemplo, *Platanus sp.*, *Fraxinus sp.* e *Acer sp.* (á exceção *Acer-negundo L.* segundo Anexo II do D.L. 92/2019 de 10Julho).

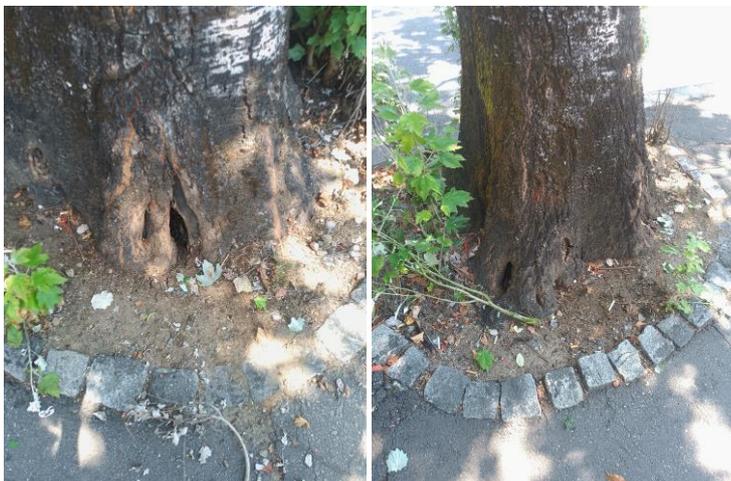
Figura 4 – Fotografia do Choupo-branco em frente ao N°249, na Av. 31 janeiro, em Braga.

Ao nível do colo observamos deformações e diversas cavidades que se estendem ao longo do tronco (Figura4) contribuindo para a diminuição da estabilidade mecânica desta árvore.

Realizamos o teste do martelo de arborista, estando positivo ao nível do colo e do tronco.

Constatamos que este exemplar está **comprometido estruturalmente, apresentando risco iminente de queda ou fratura.**
