Informação técnica referente a cinco árvores da espécie Lodão-bastardo (*Celtis australis* L.) na Av. Conde D. Henrique, junto á rotunda com a estatua do Comendador Santos da Cunha em Braga.

Em resposta á solicitação da nossa equipa de Jardins e Espaços Verdes, realizamos nos dias 5 e 14 de dezembro uma visita a cinco árvores da espécie Lodão-bastardo, na Av. Conde D. Henrique em Braga, com intuito de realizar a análise da vitalidade, condição fitossanitária e biomecânica dos exemplares em questão e consequentemente a probabilidade de ocorrer quebra ou rutura.

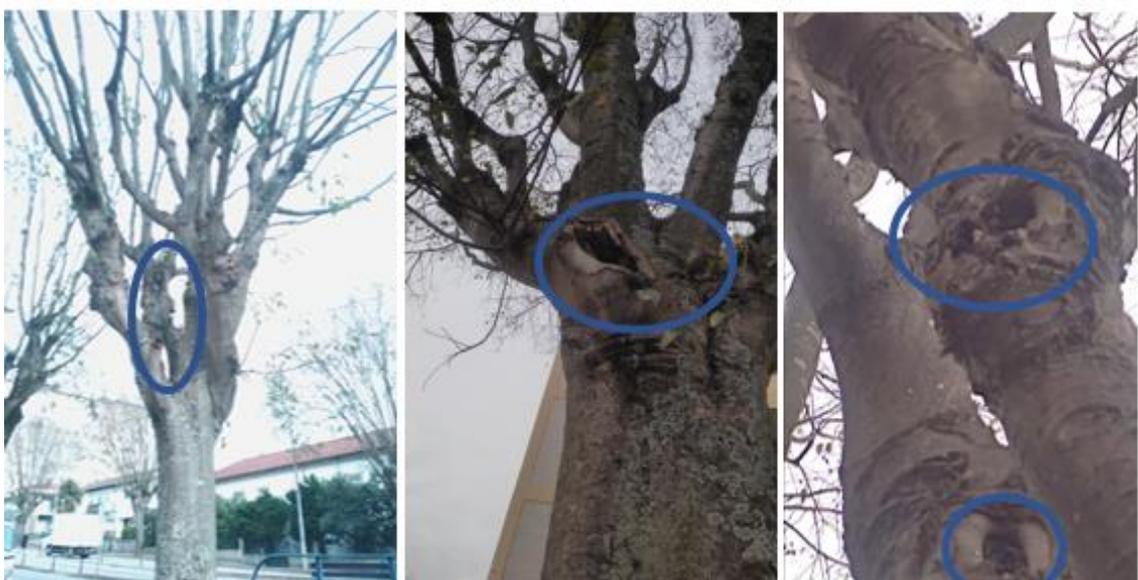
Podemos observar a presença de diversas lesões nas pernasadas e ramos resultantes de fraturas e podas mal-executadas. Constatamos que algumas destas lesões, apresentam já alguma extensão, com formação de cavidades, degradação dos tecidos internos expostos, com podridão dos mesmos e formação completa ou incompleta do bordo de compartimentação. Outras apresentam alguma degradação dos tecidos internos expostos, em início de formação de cavidade e com a formação do bordo de compartimentação (Figura 3). Estas lesões funcionam como “porta de entrada” para os agentes patogénicos, conduzindo na maioria das vezes ao enfraquecimento do exemplar arbóreo.

Figura 3 (A, B, C) – Fotografias de lesões na copa do Lódão-bastardo com ID1.

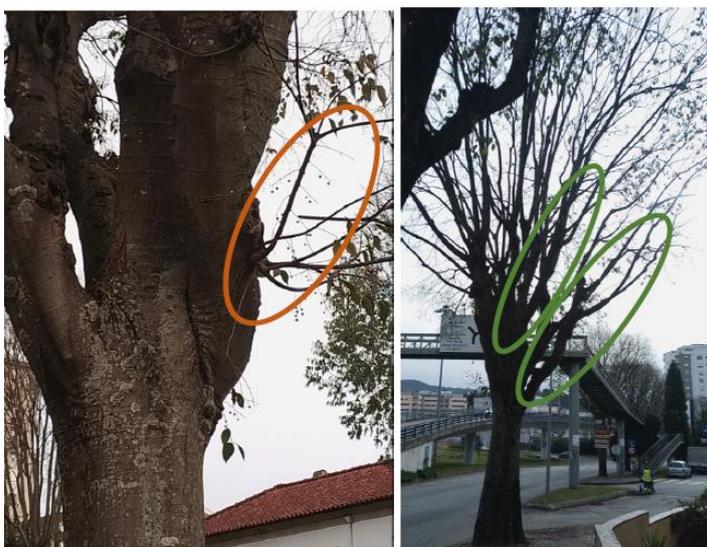
Figura 4 – Fotografias de “defeitos” na copa do Lódão-bastardo com ID1.

Verificamos a presença de alguma rebentação epicórmica (Figura 4).

Observamos ramos com elevada relação comprimento/diâmetro em que as ramificações (raminhos) ocorrem essencialmente no 1/3 terminal destes (Figura 4).

Todos estes “defeitos” na copa, contribuem para o aumento das fragilidades ao nível estrutural.

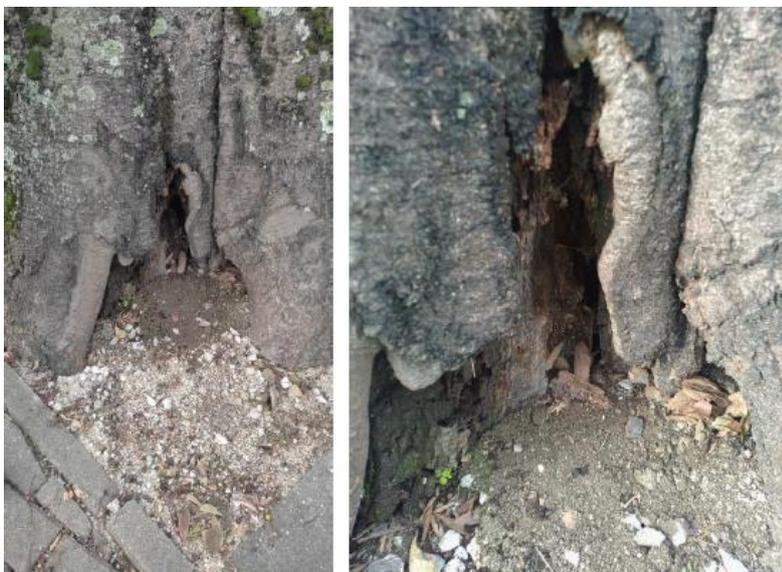
Uma das lesões encontra-se no colo e projeta-se pelo tronco, a 60cm de altura, com 40cm de largura, sem formação de bordo de compartimentação, podridão dos tecidos internos expostos e início de formação da cavidade (Figura 5).

Figura 5 – Fotografias de lesão no colo e tronco do Lódão-bastardo com ID1.

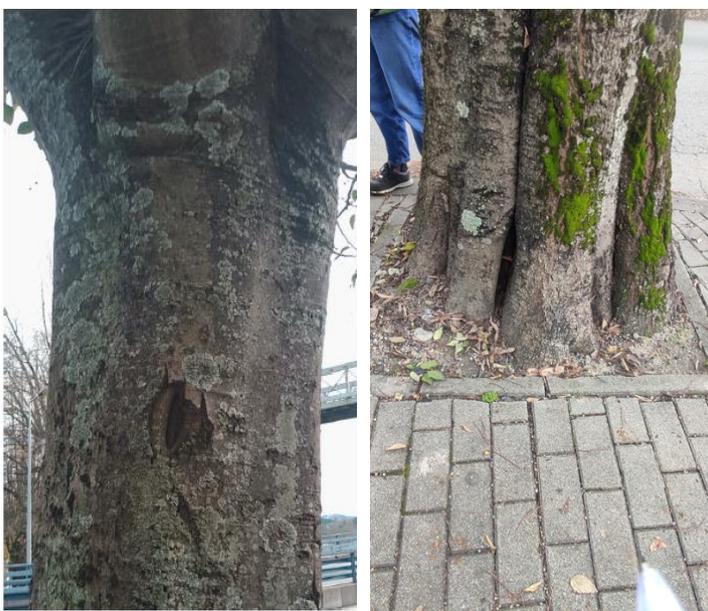
Verificamos a presença de uma lesão no tronco fechada, com formação do bordo de cicatrização (Figura 6).

Em outra lesão podemos observar a formação de cavidade com podridão dos tecidos internos expostos e com bordo de compartimentação (Figura 6).

Figura 6 – Fotografias de lesões no tronco e no colo do Lódão-bastardo com ID1.

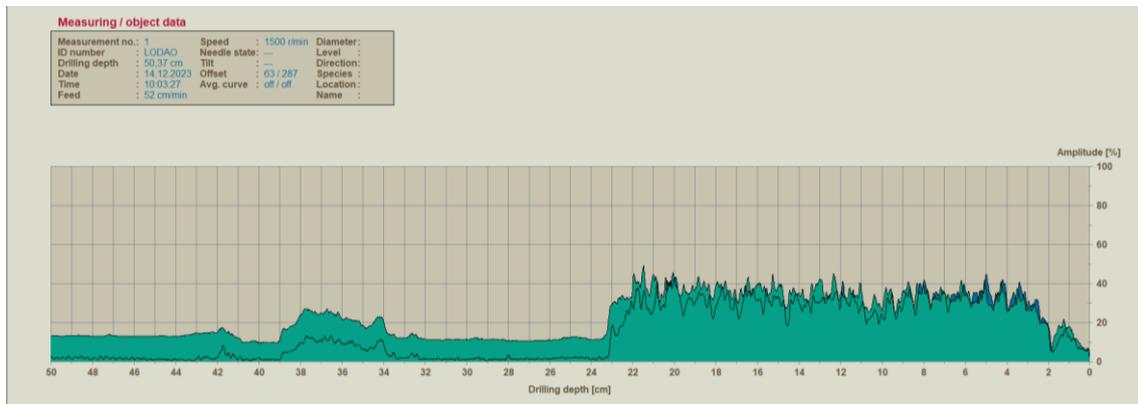
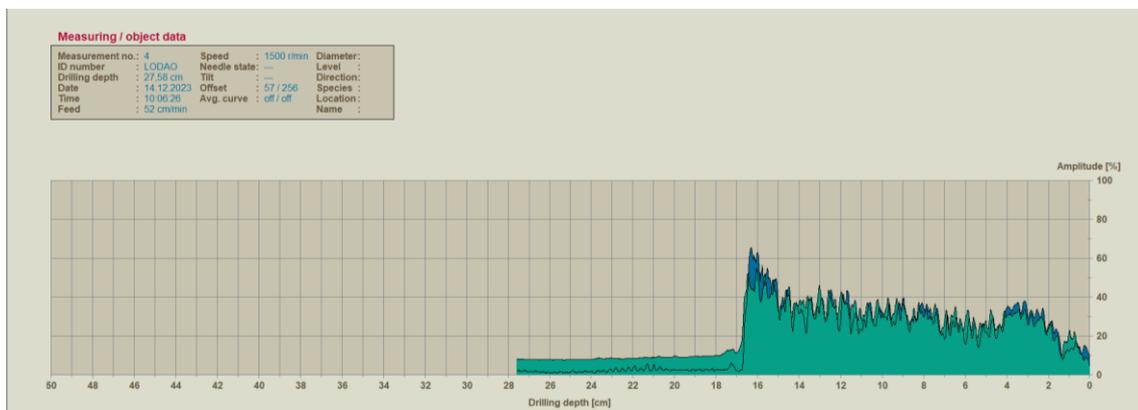
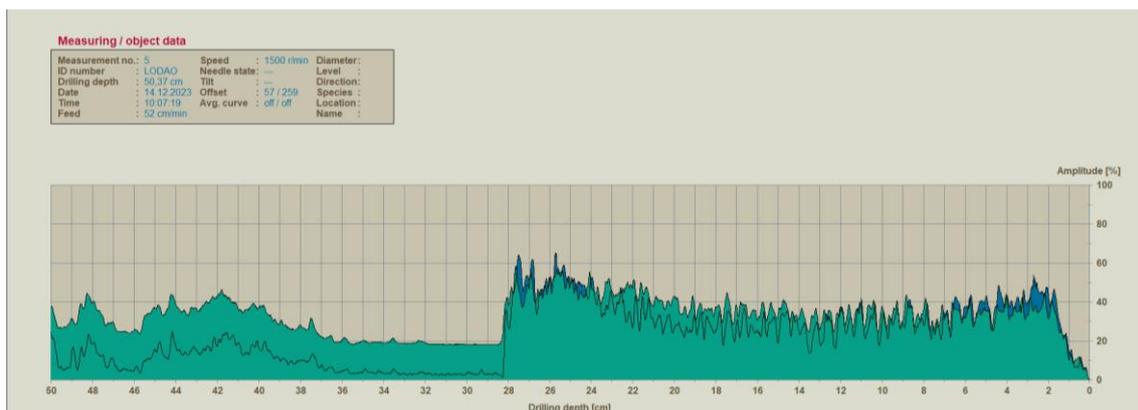
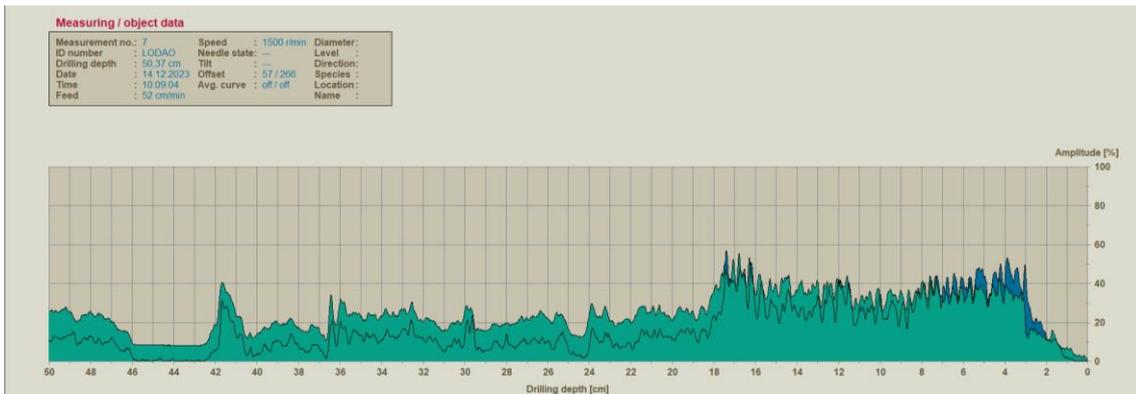
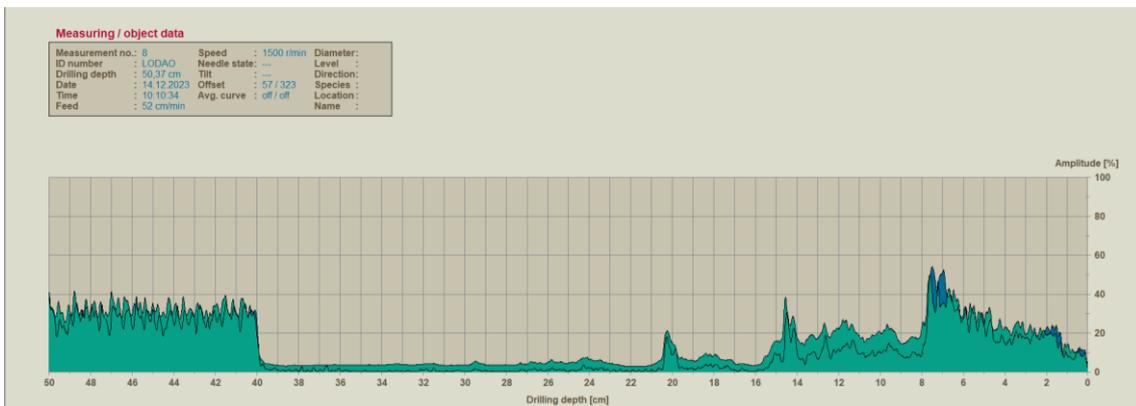
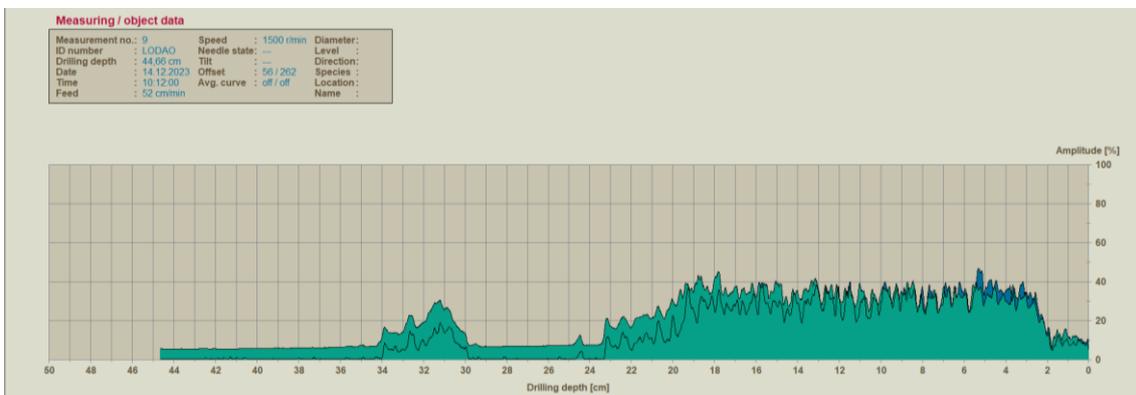
Da análise dos resistogramas, observamos que os tecidos que antecedem o lenho, (a casca, o floema e o câmbio) que corresponde aproximadamente a aos primeiros 2cm de profundidade nesta espécie, tem amplitude reduzida. Ultrapassada, esta profundidade, a amplitude aumenta, pois, iniciamos a perfuração do lenho. Em todos os resistogramas, a diversas profundidades verificamos a ausência de definição dos picos, que correspondem aos anéis de crescimento do lenho. Esta ausência resultanta na presença de alguma degradação dos tecidos. Observamos algumas barreiras de compartimentação até a chegada á zona da cavidade e posteriormente á saída da cavidade. Este “defeito” encontra-se em evolução e a secção onde foram realizados os resistogramas está afetada.

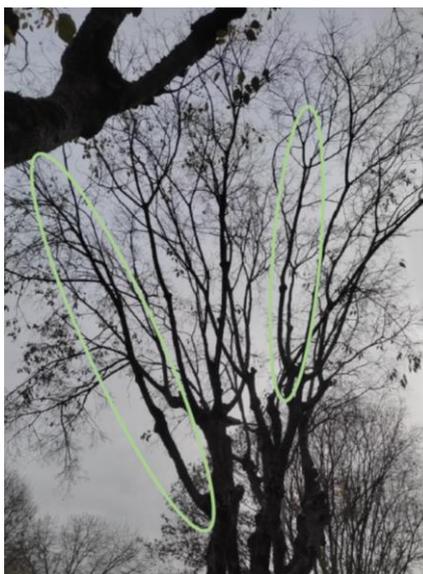
Quanto á copa, este exemplar arbóreo tem a copa descompensada para a estrada.

Observamos nos ramos uma elevada relação comprimento/diâmetro em que frequentemente as ramificações ocorrem essencialmente no 1/3 terminal destes (Figura 14).

Figura 14 – Fotografia de "defeitos" na copa do Lódão-bastardo com ID2.

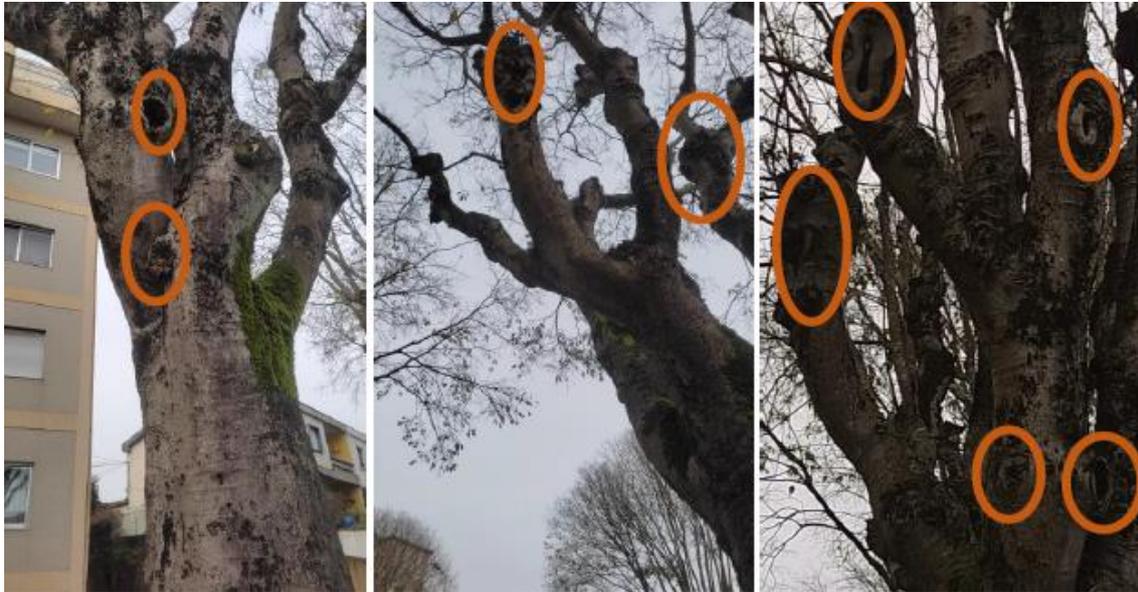
Verificamos a presença de diversas lesões nas pernasadas e ramos, decorrentes de fraturas e podas drásticas. Podemos observar que algumas destas lesões, apresentam formação de cavidades, com degradação dos tecidos internos expostos, e formação completa ou incompleta do bordo de compartimentação. Contudo, também existem outras lesões em início de formação de cavidade, com tecidos internos expostos (Figura 15).

Figura 15 - Fotografias de lesões na copa do Lódão-bastardo com ID2.

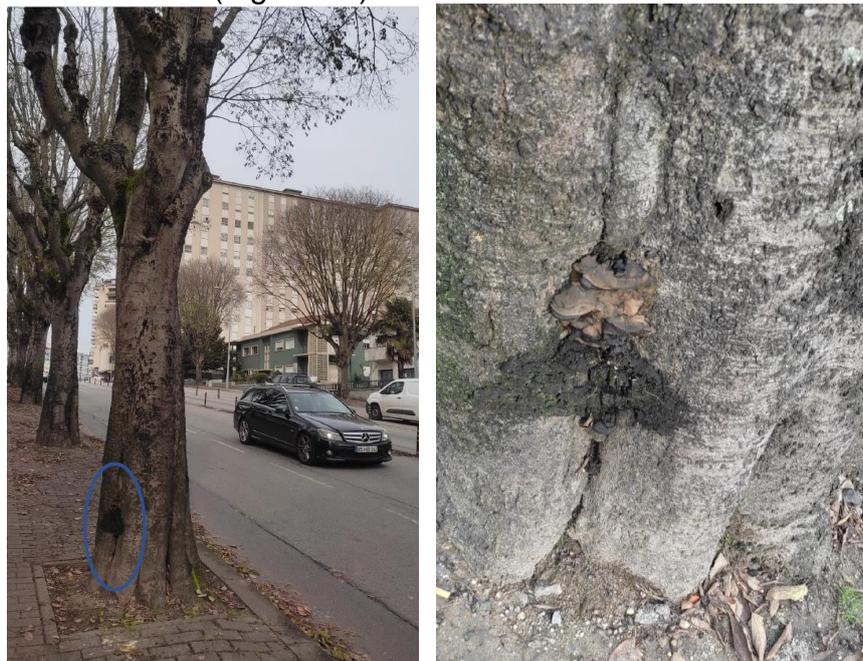
Observamos no tronco a presença de um carpóforo de um fungo (cogumelos) a cerca de 35cm de altura (Figura 16).

Figura 16 - Fotografias do carpóforo do fungo (cogumelos) no tronco do Lódão-bastardo com ID2.

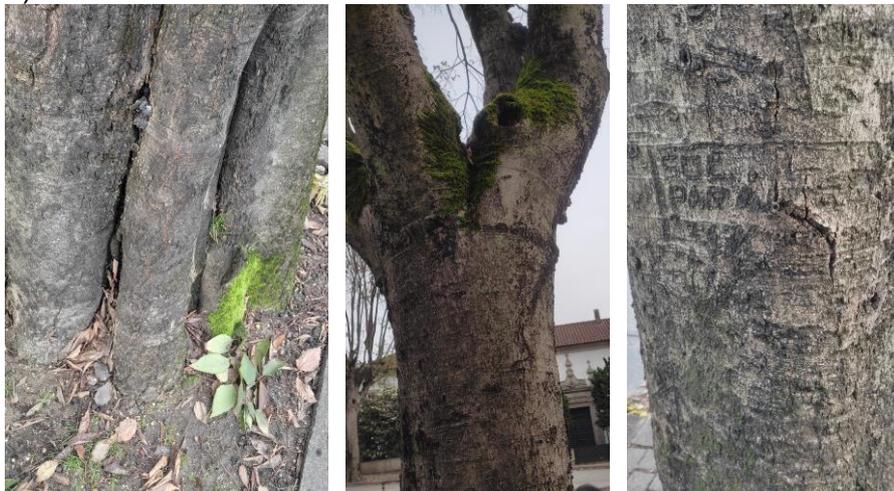
Constatamos a existência de lesões no colo que se prolongam axialmente pelo tronco, como fissuras. A casca no tronco apresenta algumas alterações com a presença de formação de fissuras nas diversas direções (tangencial e axial) (Figura 17).

Figura 17 - Fotografias de lesões no tronco do Lódão-bastardo com ID2.

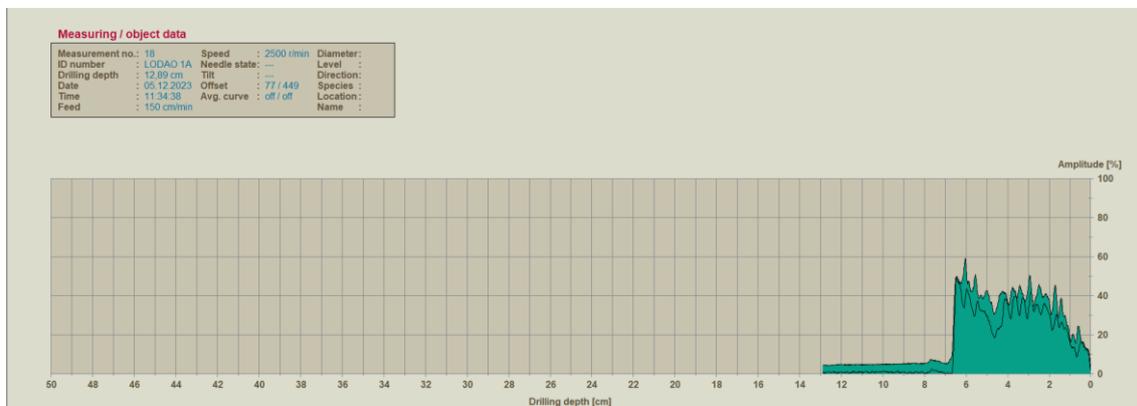
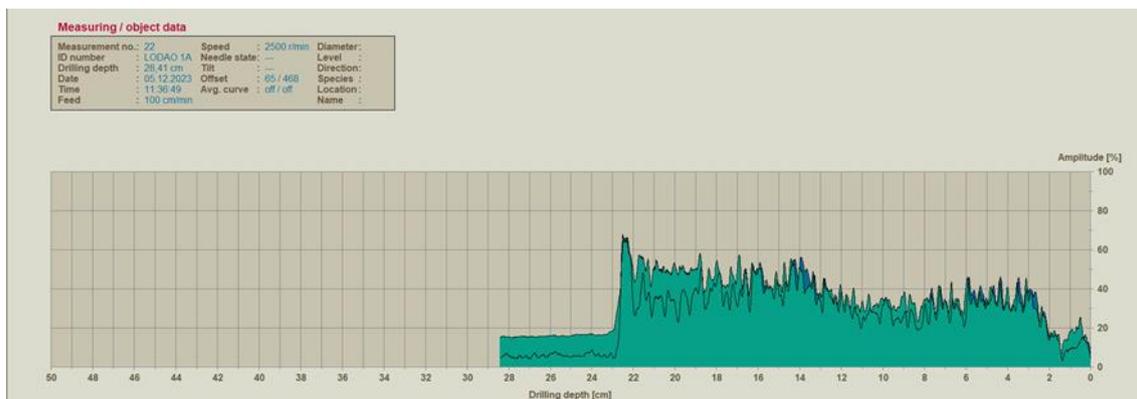
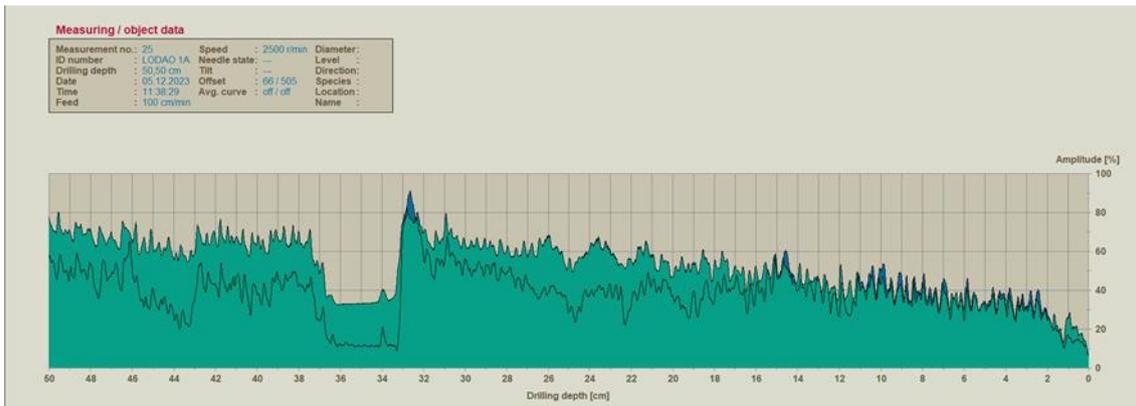
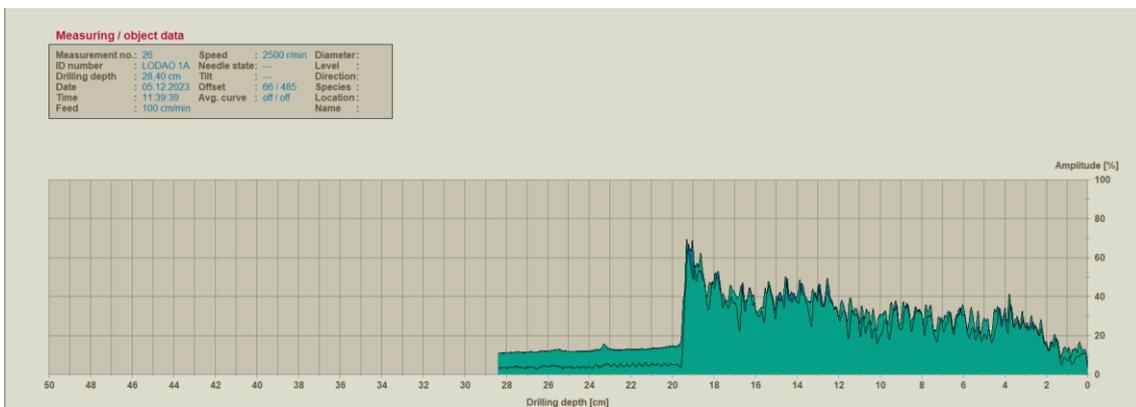
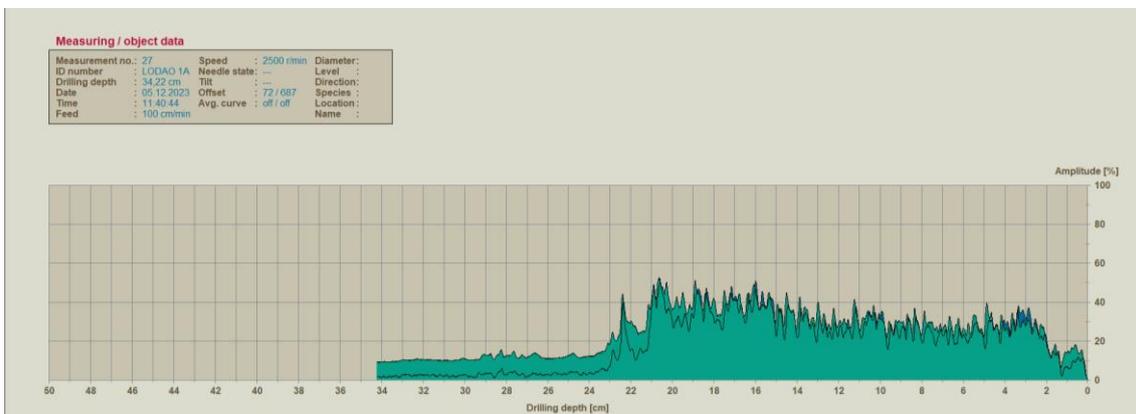
Da análise dos resistogramas, verificamos que os tecidos que antecedem o lenho, ou seja, a casca, o floema e o câmbio que corresponde aproximadamente aos primeiros 2cm de profundidade nesta espécie, tem amplitude reduzida. Ultrapassada esta profundidade, a amplitude aumenta, pois, iniciamos a perfuração do lenho. Na maioria das leituras, a partir aproximadamente dos 18/20cm verificamos a ausência de definição dos picos, que correspondem aos anéis de crescimento do lenho, resultantes de alguma degradação. Observamos algumas barreiras de compartimentação até a chegada á cavidade. Aquando da entrada da agulha na cavidade, esta recua após alguns cm no vazio. Este “defeito” encontra-se em evolução e a secção onde foram realizados os resistogramas está afetada.

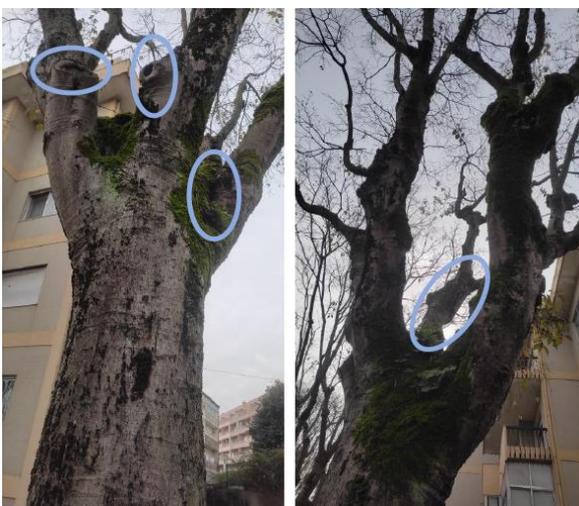
Figura 24 – Fotografias de lesões na copa do Lódão-bastardo com ID3.

Observamos lesões nas pernadas e ramos, resultantes principalmente de podas drásticas (Figura 24).

Constatamos que algumas destas lesões, apresentam formação de cavidades, com podridão do lenho, degradação dos tecidos internos expostos e formação incompleta do bordo de compartimentação. Uma destas lesões encontra-se numa pernada e projeta-se até à bifurcação dos ramos numa extensão considerável (Figura 24).

Outras apresentam alguma degradação dos tecidos internos expostos, em início de formação de cavidade e com a formação do bordo de compartimentação (Figura 24). Estas lesões funcionam como “porta de entrada” para os agentes patogénicos, conduzindo na maioria das vezes ao enfraquecimento do exemplar arbóreo.

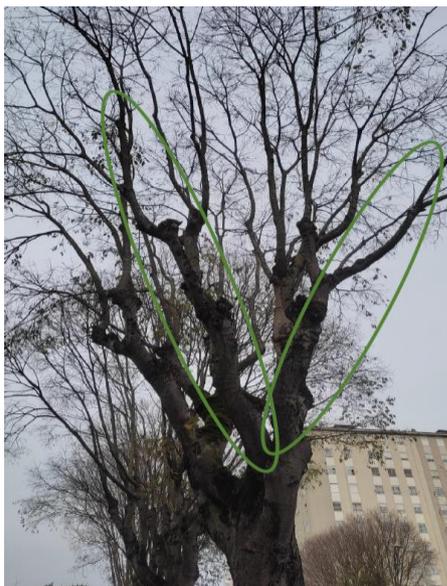
Verificamos nos ramos uma elevada relação comprimento/diâmetro em que frequentemente as ramificações ocorrem essencialmente no 1/3 terminal destes (Figura 25).

Observamos na copa alguma rebentação epicórmica.

Figura 25 – Fotografia de “defeitos” na copa do Lódão-bastardo com ID3.

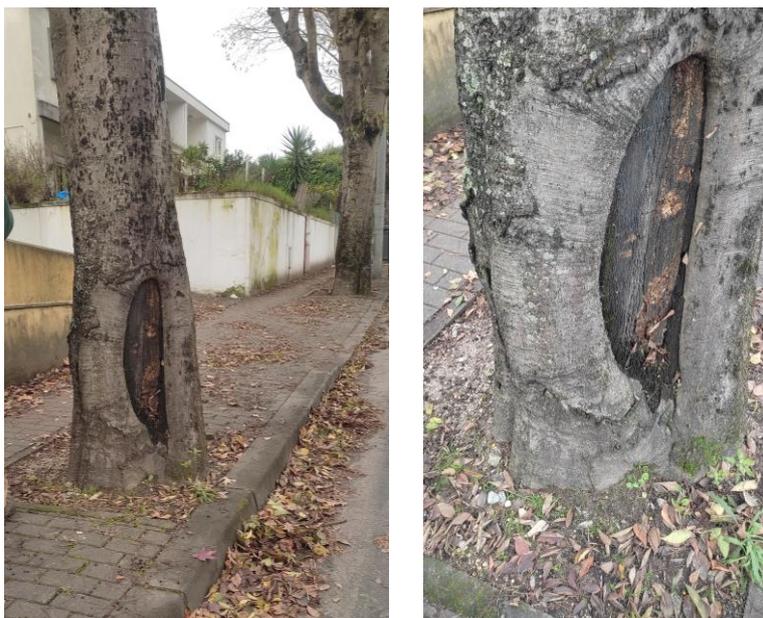
Figura 26 – Fotografias de “defeitos” no tronco do Lódão-bastardo com ID3.

A lesão presente no tronco projeta-se até 183cm de altura do tronco da árvore, tem 25cm de largura, e 86cm de comprimento. Esta apresenta formação de bordo de compartimentação, tecidos internos expostos e início de formação de cavidade com alguma degradação do lenho (Figura 26).

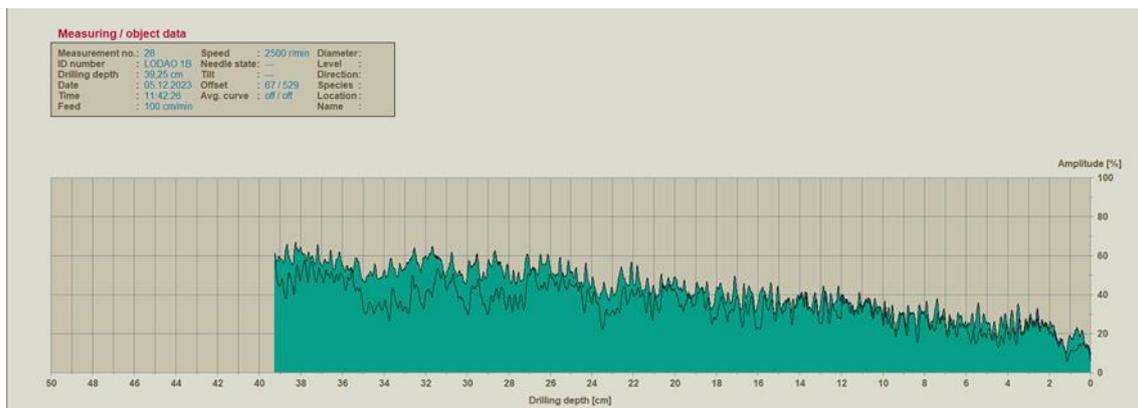
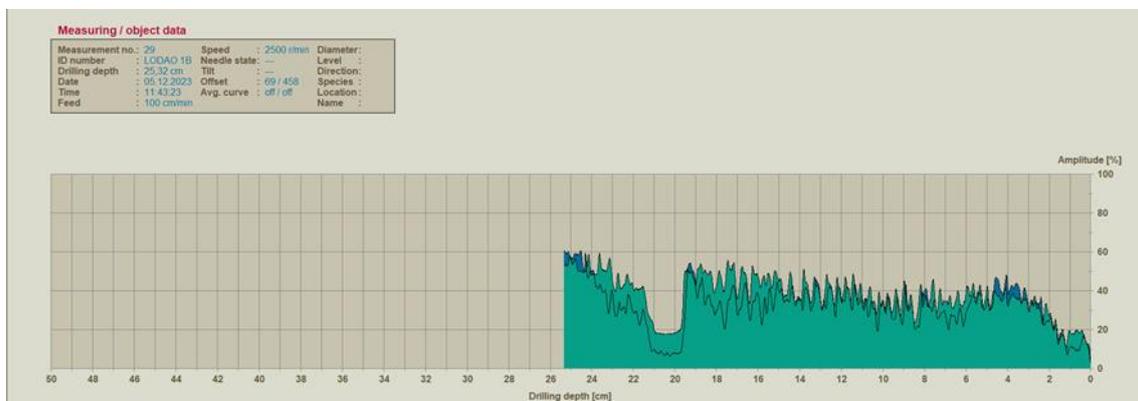
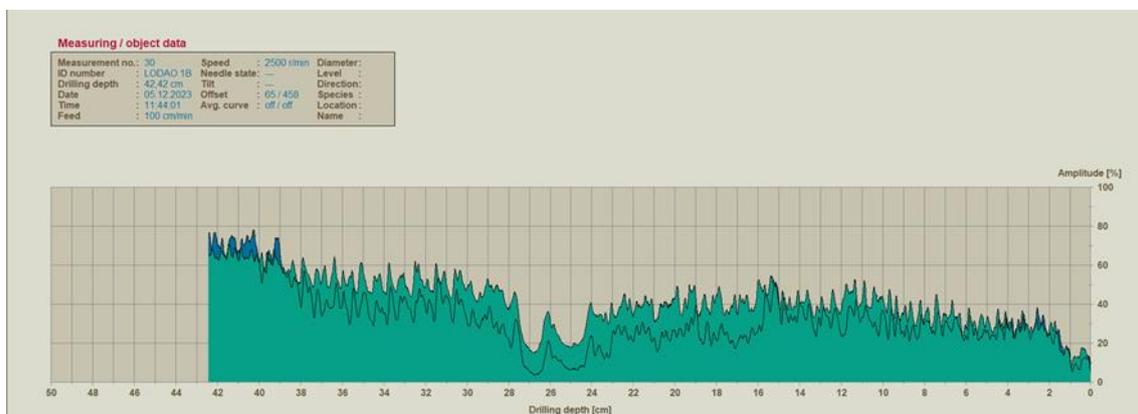
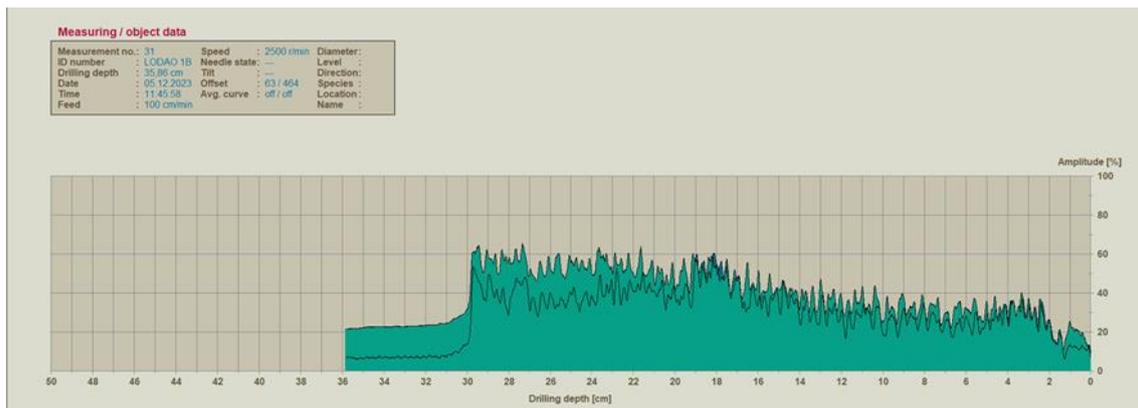
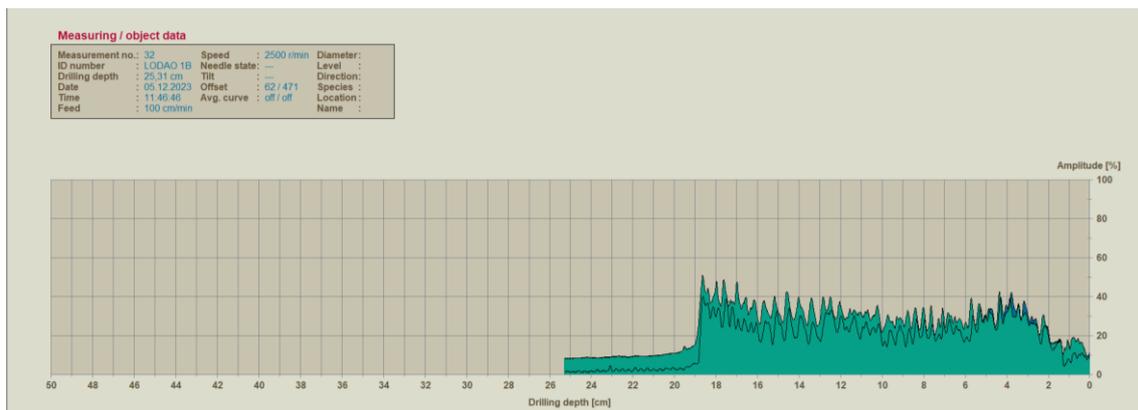
Da análise dos resistogramas, observamos que os primeiros 2cm correspondem aos tecidos da casca, do floema e do câmbio e que tem amplitude reduzida. Transposta esta profundidade, a amplitude aumenta, pois, iniciamos a perfuração do lenho.

Na maioria das leituras, verificamos ao longo dos resistogramas uma diminuição da definição dos picos, que correspondem aos anéis de crescimento do lenho, resultantes de alguma degradação. Observamos algumas barreiras de compartimentação até a chegada á cavidade e na saída desta. Aquando da entrada da agulha na cavidade, esta recua após alguns cm no vazio. Este “defeito” encontra-se em evolução e a secção onde foram realizadas as leituras está afetada.

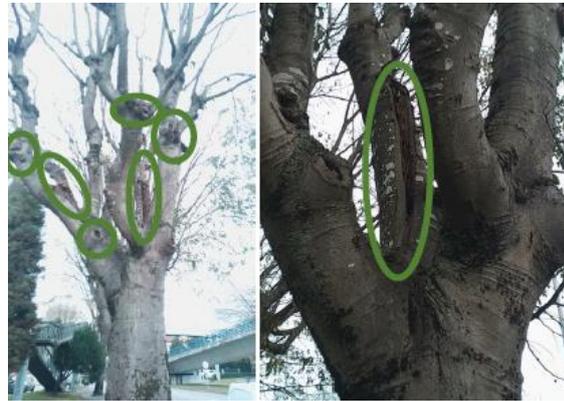
Constatamos diversas lesões nas pernasadas e ramos, resultantes principalmente de podas drásticas. Algumas destas lesões apresentam alguma degradação dos tecidos internos expostos, em início de formação de cavidade e com a formação do bordo de compartimentação (Figura 33).

Figura 33 – Fotografias de lesões na copa do Lódão-bastardo com ID4.

Outras apresentam formação de cavidades, com podridão do lenho, degradação dos tecidos internos expostos e formação completa/incompleta do bordo de compartimentação. Duas destas lesões encontram-se em pernasadas distintas e projetam-se até á base da copa, numa extensão considerável (Figura 33).

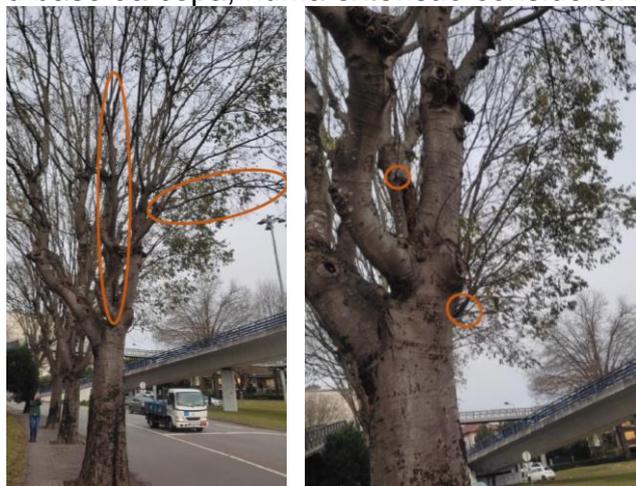
Figura 34 – Fotografias de “defeitos” na copa do Lódão-bastardo com ID4

Constatamos a existência de ramos com elevada relação comprimento/diâmetro em que frequentemente as ramificações ocorrem essencialmente no 1/3 terminal destes (Figura 34).

Verificamos a presença de alguma rebentação epicórmica, principalmente em esferoblastos (Figura 34).

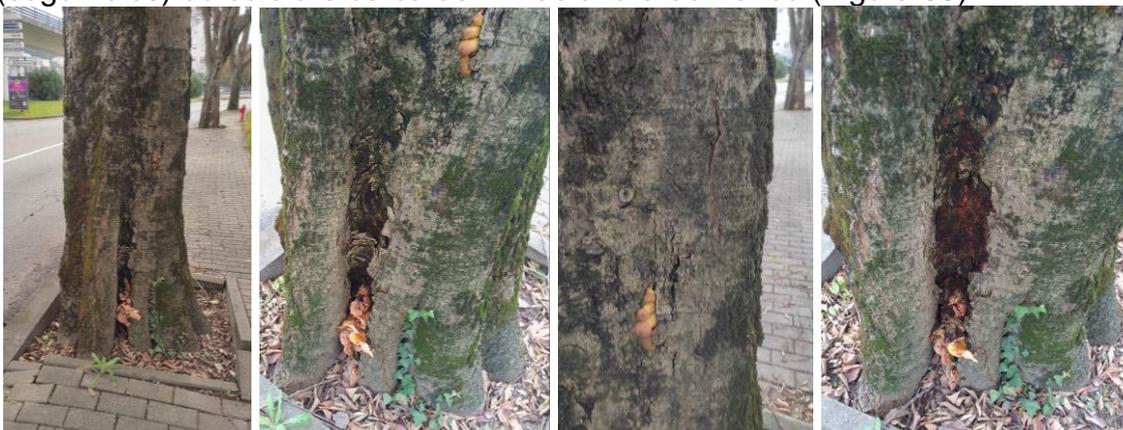
Observamos no tronco a presença de diversos carpóforos de fungos (cogumelos) do colo até cerca de 1m de altura do tronco (Figura 35).

Figura 35 – Fotografias de lesões no colo e tronco do Lódão-bastardo com ID4

Constatamos a presença de diversas lesões no colo e tronco. Uma destas lesões está em início de formação de cavidade, projeta-se até cerca de 70cm de altura do tronco. Esta apresenta carpóforos de fungo, associado a presença de podridão do lenho, tecidos internos expostos, formação incompleta de bordo de compartimentação (Figura 35).

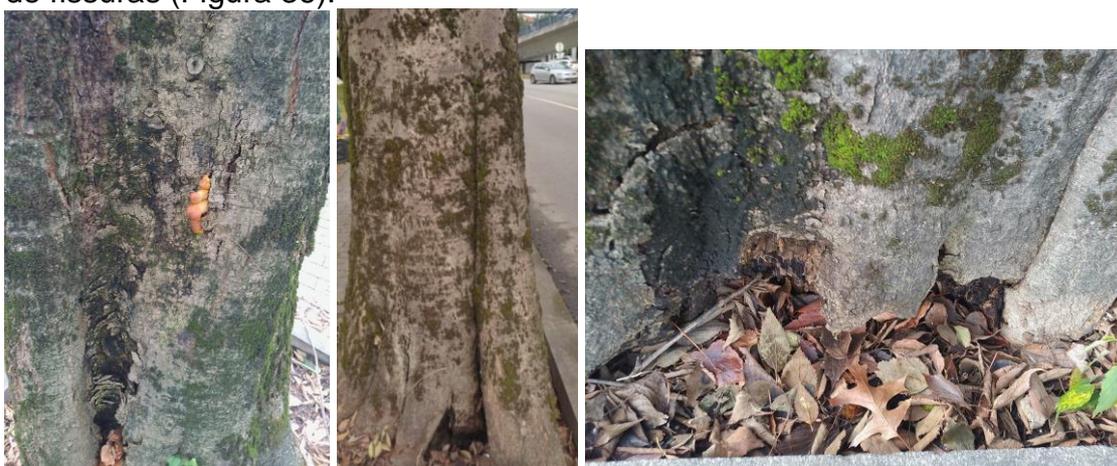
Observamos outra lesão junto ao colo, com formação de cavidade, com podridão do lenho e formação incompleta do bordo de compartimentação (Figura 36).

A casca no tronco apresenta algumas alterações com a presença de formação de fissuras (Figura 36).

Figura 36 – Fotografias de “defeitos” no colo e tronco do Lódão-bastardo com ID4

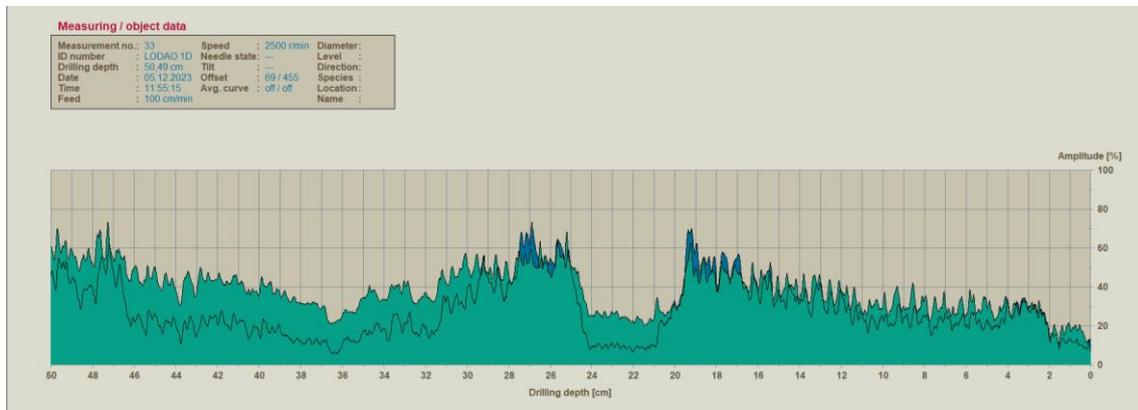
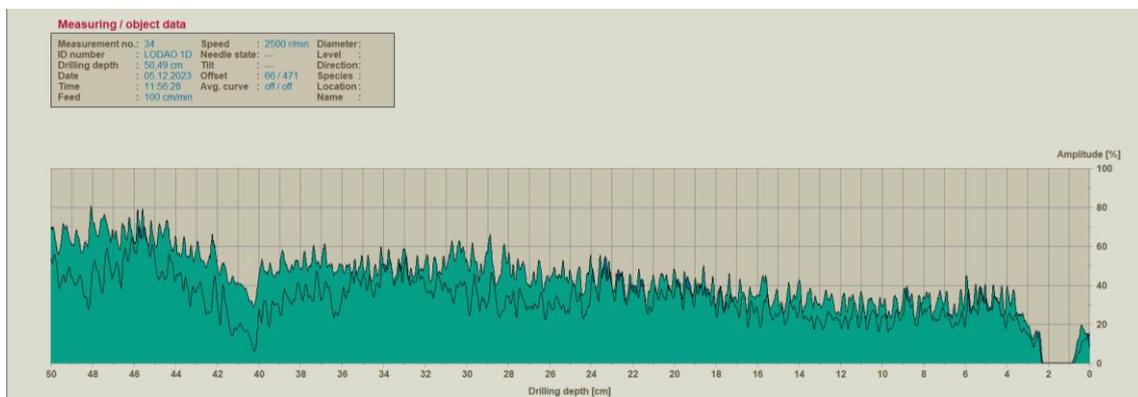
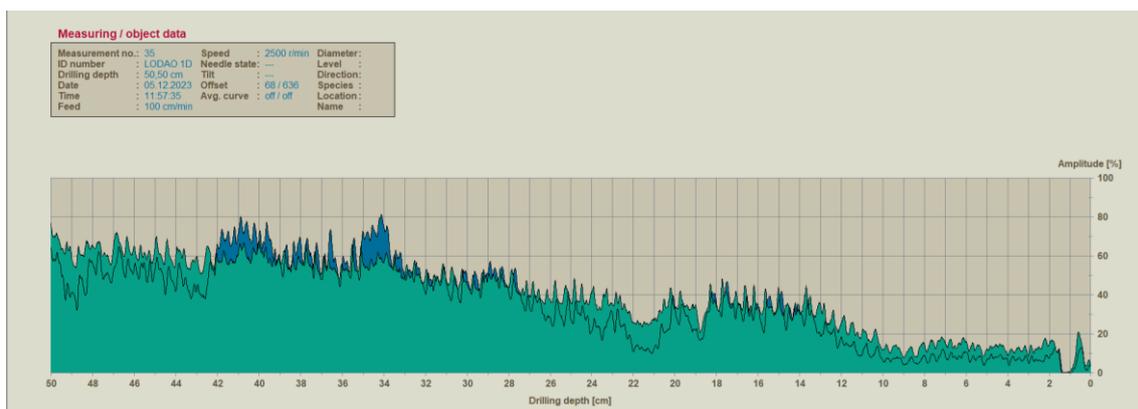
Da análise dos três resistogramas (Figura 37, 38 e 39) verificamos que os tecidos que antecedem o lenho (a casca, o floema e o câmbio), que corresponde aproximadamente aos primeiros 2cm de profundidade nesta espécie, tem amplitude reduzida. Ultrapassada esta profundidade, a amplitude aumenta, pois, iniciamos a perfuração do lenho.

No geral, nos três resistogramas observamos a diversas profundidades a ausência de definição dos picos, que correspondem aos anéis de crescimento

do lenho. Esta ausência resulta da degradação dos tecidos. Constatamos também algumas barreiras de compartimentação até a chegada á cavidade. Este “defeito” encontra-se em evolução.

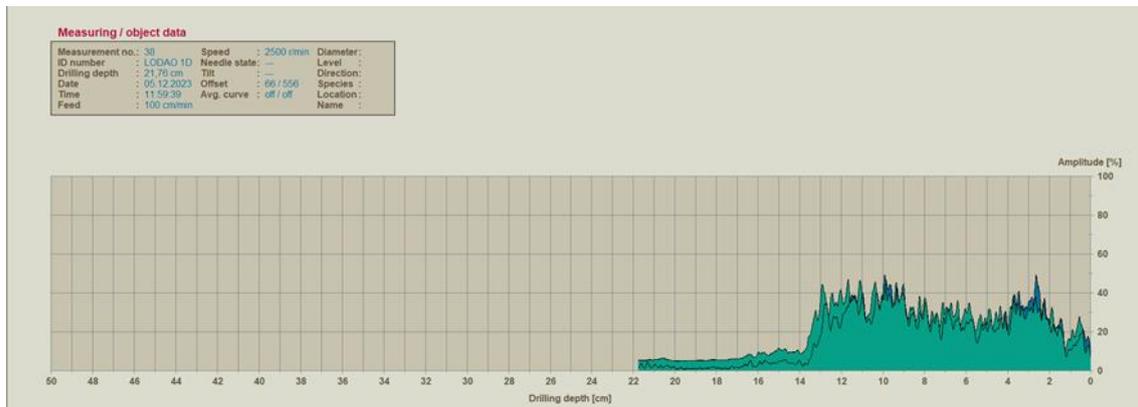
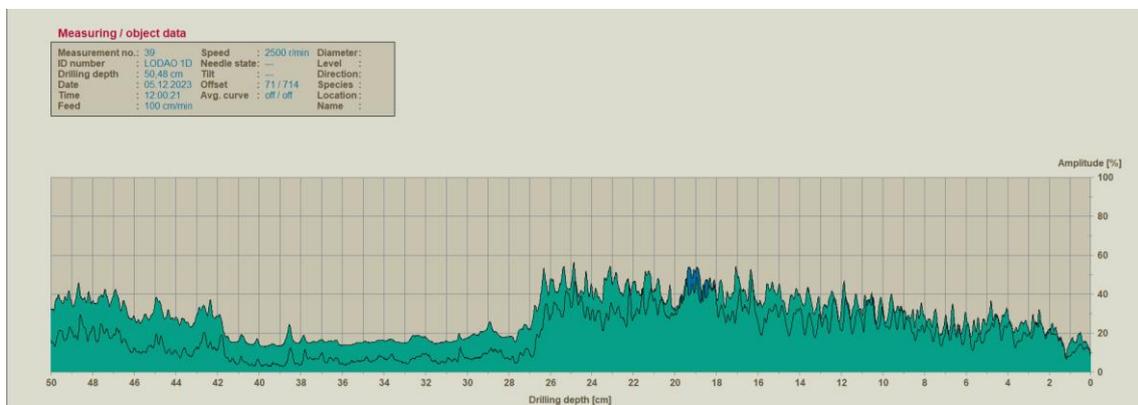
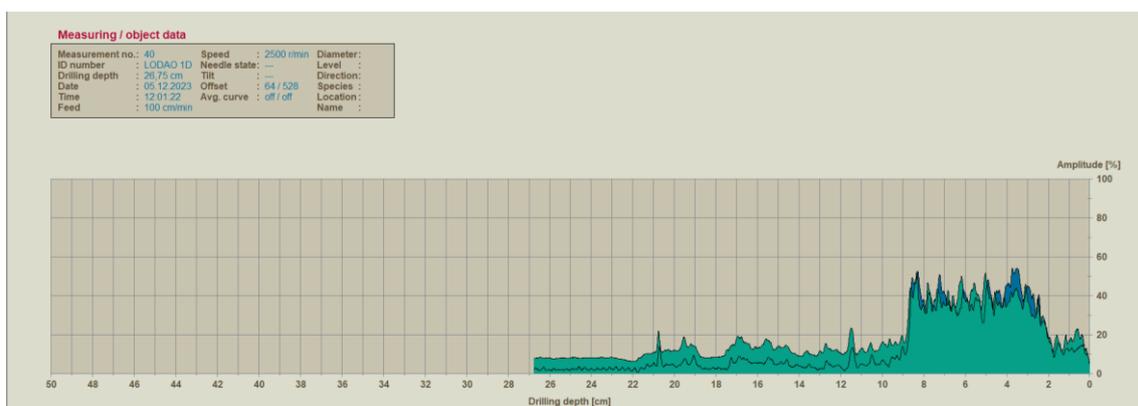
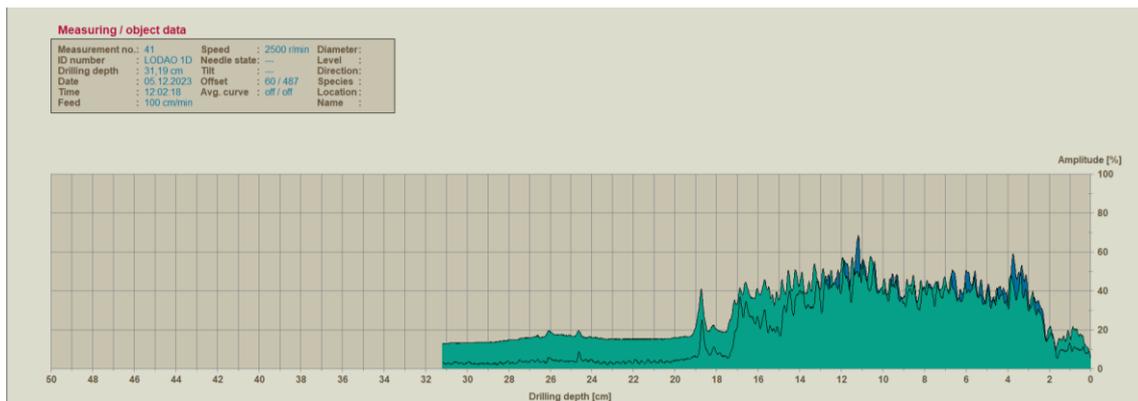
Da análise dos quatro resistogramas (Figura 40, 41, 42 e 43) verificamos que os tecidos que antecedem o lenho (a casca, o floema e o câmbio), que correspondem aproximadamente aos primeiros 2cm de profundidade, tem amplitude reduzida. Transposta esta profundidade, a amplitude aumenta, pois, iniciamos a perfuração do lenho.

No geral, nos quatro resistogramas observados existem a diversas profundidades a ausência de definição dos picos, que correspondem aos anéis de crescimento do lenho, resultantes de degradação dos tecidos. Observamos também algumas barreiras de compartimentação até a chegada á cavidade. Aquando da entrada da agulha na cavidade, esta recua após alguns cm no vazio. Este “defeito” encontra-se em evolução e a secção onde foram realizados os resistogramas está afetada.

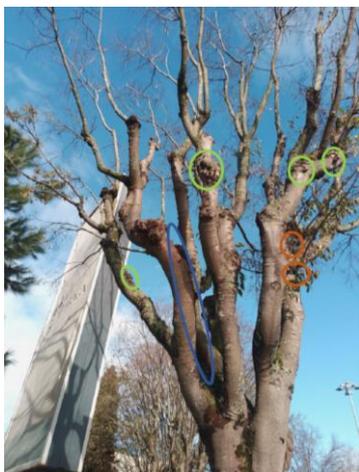
Figura 45 - Fotografias de lesões na copa do Lódão-bastardo com ID5.

Constatamos diversas lesões na copa deste exemplar arbóreo, resultantes principalmente de podas drásticas. Algumas destas lesões apresentam degradação dos tecidos internos expostos, com formação de cavidade e com a formação incompleta do bordo de compartimentação (Figura 45). Também observamos uma lesão numa perna com extensão considerável que se projeta para a base da copa (Figura 45).

Esta perna apresenta alteração da cor da casca. Verificamos a presença de alguma rebentação epicórmica (Figura 45).

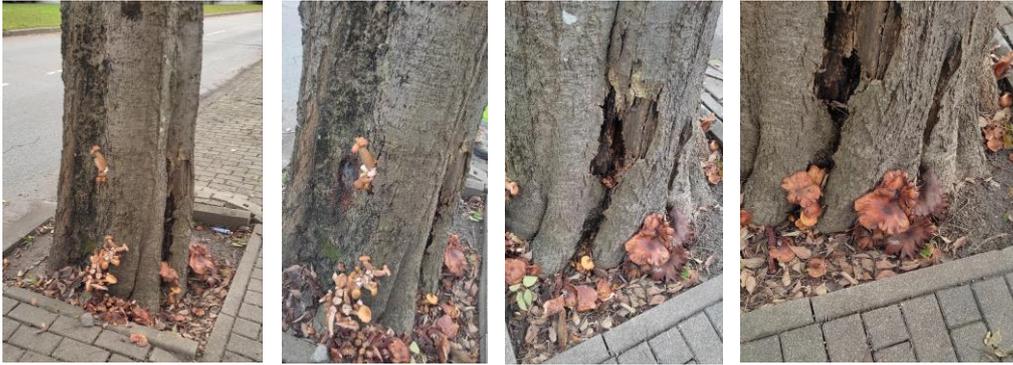
Reparamos em diversas espécies de carpóforos de fungos (cogumelos) no colo e tronco deste exemplar de Lodão-bastardo. Estes cogumelos são degradadores de lenho.

Figura 46 - Fotografias de lesões no colo/tronco do Lódão-bastardo com ID5.

Constatamos a presença de diversas lesões no colo e tronco. Uma destas lesões apresenta formação de cavidade, projeta-se até cerca de 40cm de altura do tronco, com cerca de 15cm de largura e cerca de 10cm de profundidade. Esta apresenta carpóforos de fungo (cogumelos), associado a presença de podridão do lenho, tecidos internos expostos, formação incompleta de bordo de compartimentação (Figura 46).

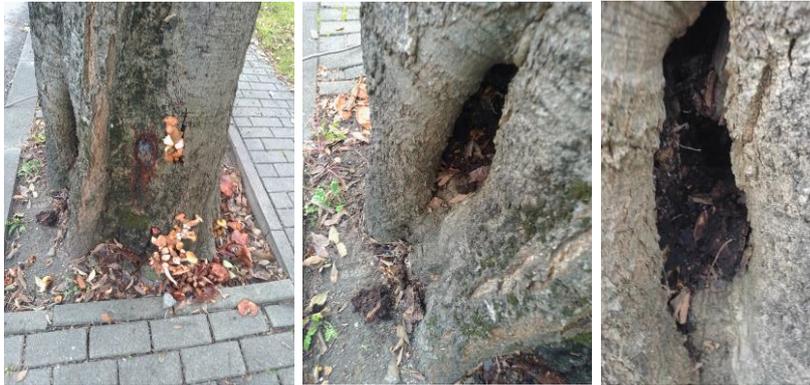
Figura 47 - Fotografias de lesões no colo/tronco do Lódão-bastardo com ID5.

Também observamos outra lesão do lado oposto a anterior. Esta lesão apresenta uma cavidade que se projeta até 40cm de altura da árvore, com as seguintes dimensões largura de 10cm, altura de 35cm e profundidade de 38cm. Constatamos a presença de podridão do lenho, tecidos internos expostos, formação completa de bordo de compartimentação (Figura 47). Verificamos também outras lesões ao longo do tronco.

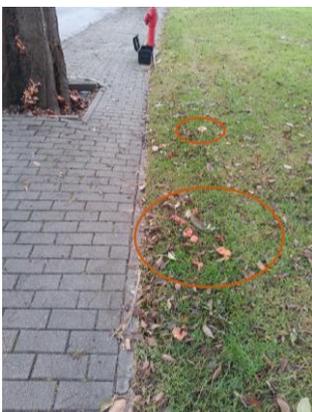
Figura 48 - Fotografia de carpóforos junto das raízes do Lódão-bastardo com ID5.

No relvado junto a este Lodão-bastardo, na sua Zona Crítica Radicular (ZCR) observamos a presença de frutificações - os carpóforos (cogumelos), da mesma espécie de fungos presentes na árvore. É nesta Zona Crítica que se consideram estar ao nível biológico as raízes essenciais para a estabilidade mecânica da árvore.
