Informação técnica referente a cinco árvores da espécie Lodão-bastardo (*Celtis australis* L.) na Av. Conde D. Henrique, junto á rotunda com a estatua do Comendador Santos da Cunha em Braga.

Em resposta á solicitação da nossa equipa de Jardins e Espaços Verdes, realizamos nos dias 5 e 14 de dezembro uma visita a cinco árvores da espécie Lodão-bastardo, na Av. Conde D. Henrique em Braga, com intuito de realizar a análise da vitalidade, condição fitossanitária e biomecânica dos exemplares em questão e consequentemente a probabilidade de ocorrer quebra ou rutura.

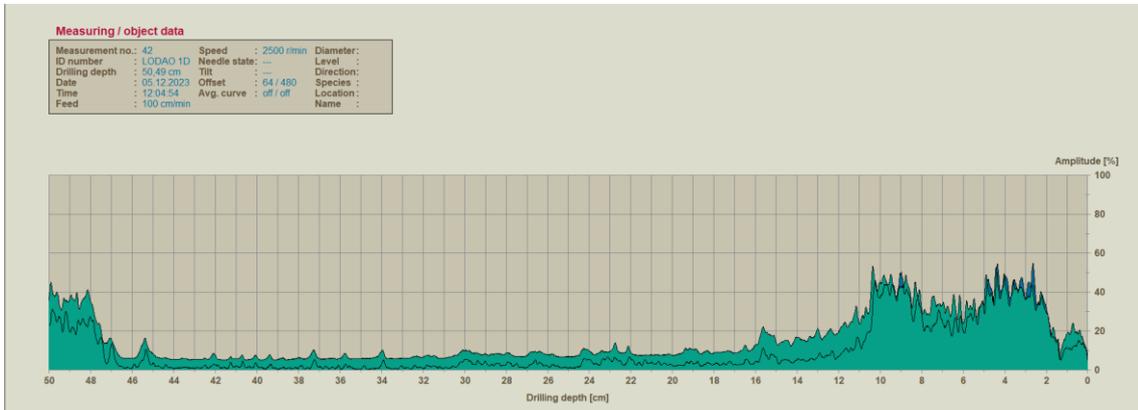
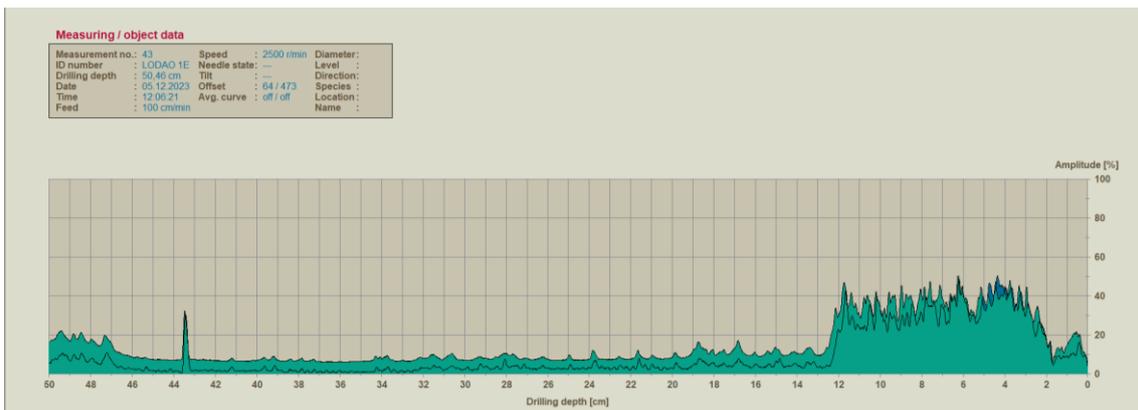
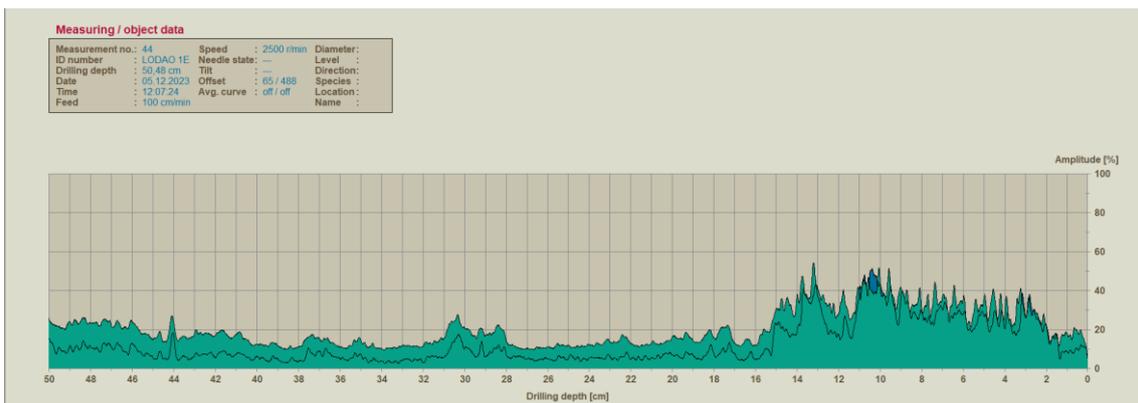
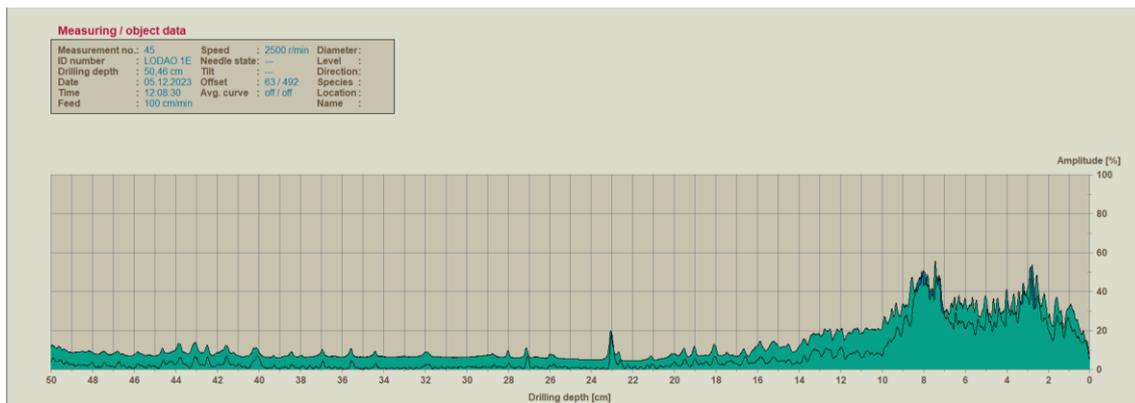
Da análise dos quatro resistogramas (Figura 49, 50, 51 e 52) verificamos que os tecidos que antecedem o lenho (a casca, o floema e o câmbio), que correspondem aproximadamente aos primeiros 2cm de profundidade nesta espécie, tem amplitude reduzida. Ultrapassada esta profundidade, a amplitude aumenta, pois, iniciamos a perfuração do lenho.

No geral, nos quatro resistogramas observados, existem a diversas profundidades a ausência de definição dos picos. Estes correspondem aos anéis de crescimento do lenho, logo conseqüentemente é indicativo da degradação dos tecidos. Constatamos também a presença de algumas barreiras de compartimentação.

Este “defeito” encontra-se em evolução e a secção onde foram realizados o resistogramas está afetada.
