## Informação Técnica referente a três Mélias no Centro Escolar de S. Frutuoso, sito na Rua de S. Jerónimo.

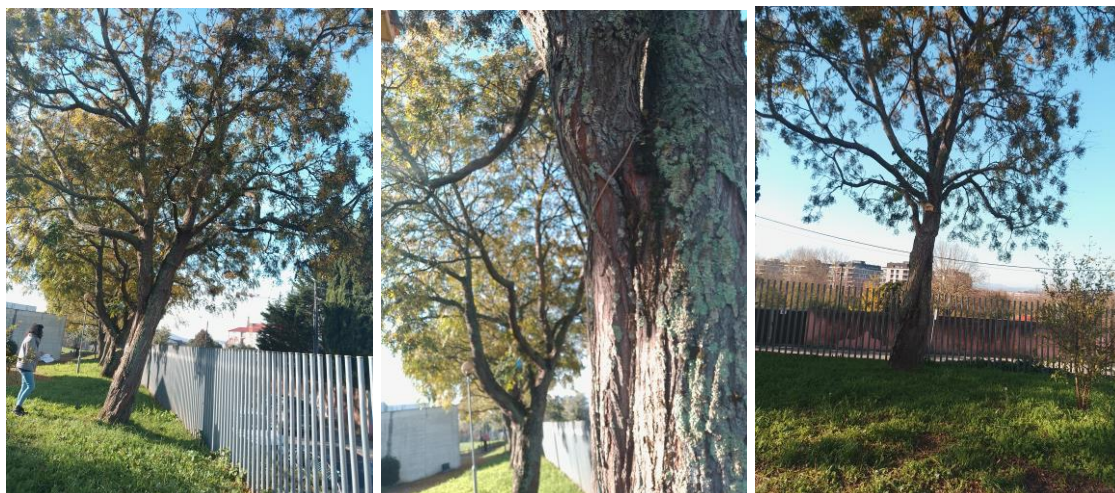
Figura 2 – Fotografias da Mélia com ID1.

Trata-se de um exemplar adulto de Mélia, com porte moderado e vitalidade razoável. Esta árvore apresenta inclinação no sentido da rua (Caminho da Ordem) (Figura 2).

Ao nível da copa, esta encontra-se descompensada no sentido da inclinação (Figura 2).

Tendo em conta o que já explanamos, os “defeitos” presentes neste exemplar relacionados com o seu porte (médio da árvore), a inclinação e a elevada frequência de utilização e circulação, recomendamos o **abate** deste exemplar arbóreo, de forma a mitigar o risco associado á queda ou fratura.

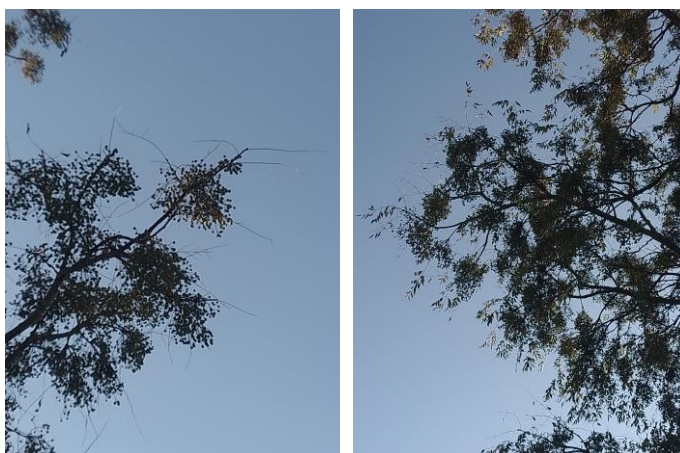
Figura 3 – Fotografias da copa da Mélia com ID1.

Esta árvore apresenta ramos secos e as extremidades da copa também, o que evidência um processo de regressão, designado de Dieback (Figura 3)

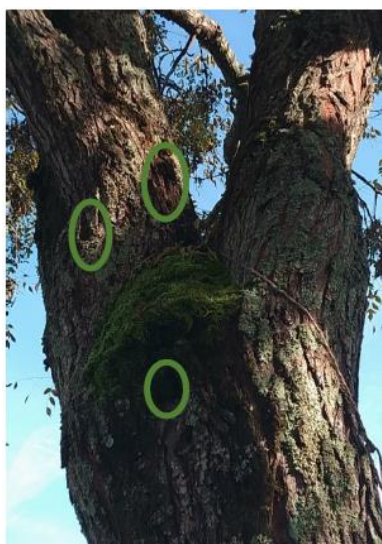
Figura 4 – Fotografias de lesões nas pernas e tronco da Mélia com ID1.

Podemos constatar a presença de lesões de poda, com alguma degradação dos tecidos internos, por vezes com início de formação de cavidade (Figura 4).

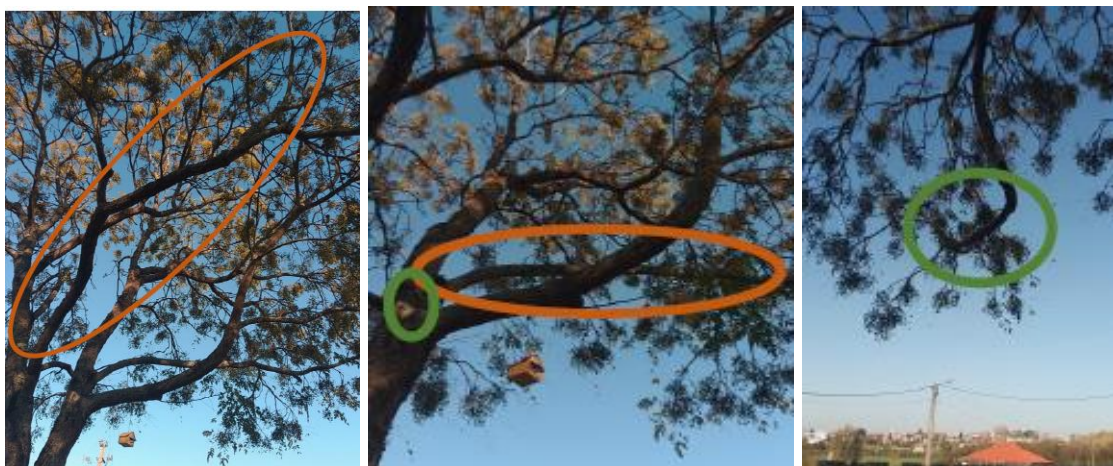
Figura 5 – Fotografias de diversos “defeitos” observados na copa da Mélia com ID1.

Observamos ramos com elevada relação comprimento/diâmetro em que as ramificações (raminhos) ocorrem essencialmente no 1/3 terminal destes. Analisamos que alguns ramos tem um padrão de crescimento próximo da horizontal. Na base de ramos, observámos algumas cavidades resultante de poda. Pontualmente, verificamos a presença de alguns ramos com curvaturas acentuadas (Figura 5). Todos estes “defeitos” na copa, contribuem para o aumento das fragilidades ao nível biomecânico.

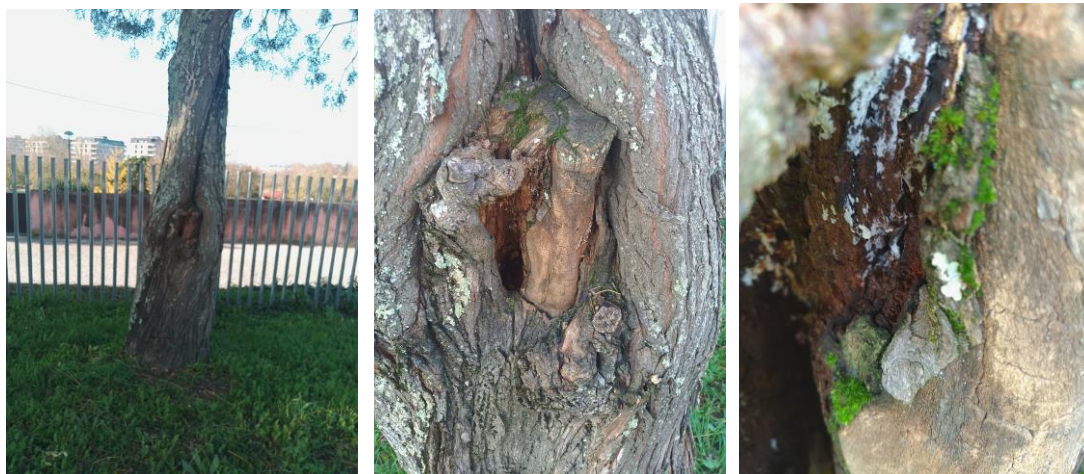
Figura 6 (A, B, C) – Fotografias de diversas lesões observadas no tronco da Mélia com ID1.

No tronco observamos uma lesão a cerca de 1m de altura, resultante da poda mal-executada (ficando um toco residual). Contudo verificamos a formação completa do bordo de compartimentação nesta lesão. No entanto, existe uma cavidade no toco residual com degradação dos tecidos internos expostos e a presença de fungos da espécie *Cuniophera puteana* (Shumach.) P. Karst. (Figura 6 B, C). Do termino superior desta lesão no sentido axial do tronco até á base da copa observamos uma fissura (Figura 6 A).

Analizamos também desenvolvimentos adaptativos junto das lesões, que designamos por embasamentos (Figura 6 B).

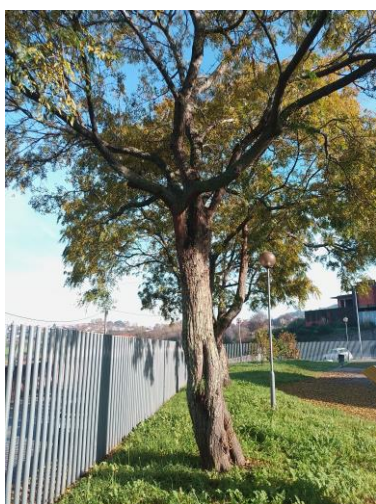
Figura 7 – Fotografia da Mélia com ID2.

Este exemplar de Mélia adulto, tem porte moderado e vitalidade razoável (Figura 7).

A Mélia com ID2, apresenta uma ligeira inclinação do eixo principal.

Em função do que já explanamos, os “defeitos” presentes neste exemplar relacionados com o porte médio da árvore, a ligeira inclinação e a elevada frequência de utilização e circulação do espaço envolvente, recomendamos o **abate** deste exemplar arbóreo de forma a mitigar o risco associado á queda ou fratura.

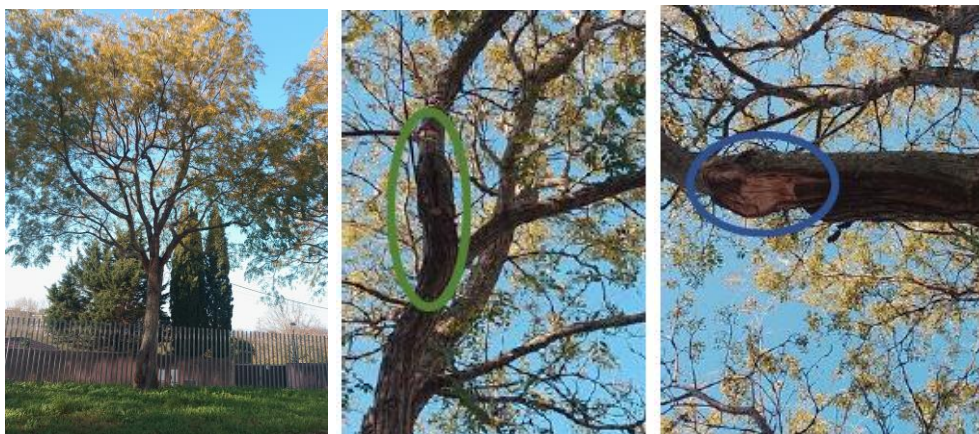
Figura 8 – Fotografias de diversas lesões observadas na copa da Mélia com ID2.

Relativamente á copa, este exemplar apresenta as suas extremidades secas, o que evidência um processo de regressão, designado de Dieback. Também no interior da copa observamos raminhos secos.

Verificamos a presença de cavidades na copa resultantes de podas mal efetuadas (“portas” de entrada para agentes patogénicos). Observamos uma pernada de diâmetro considerável esgaçada, expondo os tecidos internos (cone do ramo) (Figura 8).

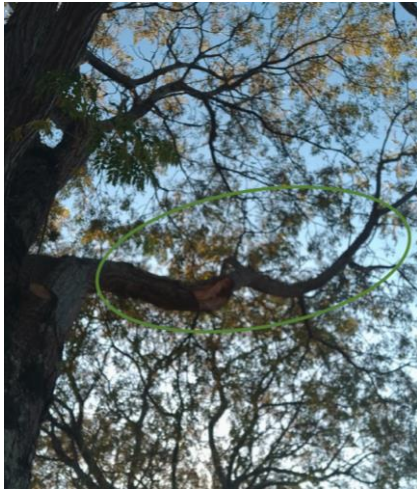
Figura 9 – Fotografia de uma pernada na copa da Mélia com ID2.

Observamos pernadas com elevada relação comprimento/diâmetro em que as ramificações ocorrem essencialmente no 1/3 terminal e que apresenta um padrão de crescimento próximo da horizontal. (Figura 9).

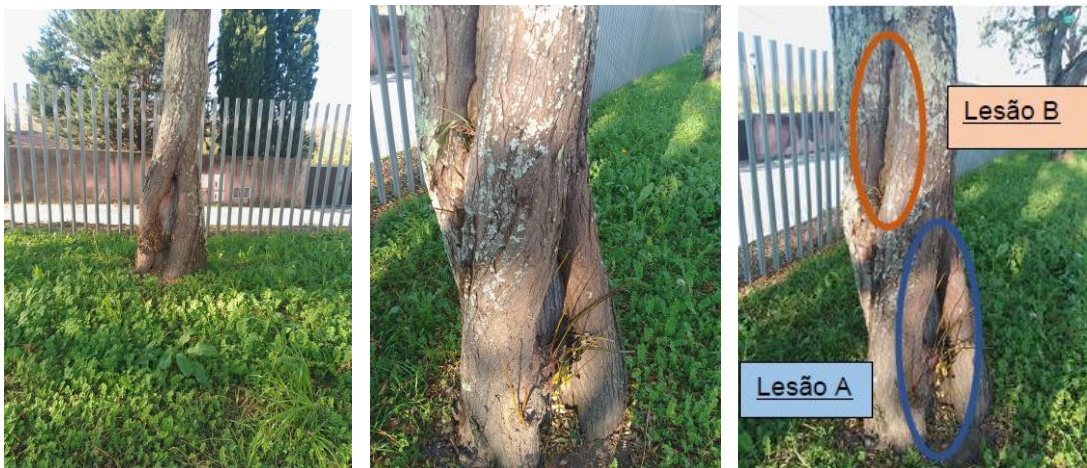
Figura 10 – Fotografias de diversas lesões observadas no tronco da Mélia com ID2.

Ao nível do tronco este exemplar arbóreo apresenta duas lesões (Figura 10). Uma do colo até cerca de 1m de altura no sentido S/N (designamos por lesão A) e outra entre os 0,80m e cerca de 1,70cm no sentido Sudoeste/Nordeste (designamos por lesão B). Ambas as lesões apresentam formação completa do bordo de compartimentação e expõem os tecidos internos.

O conjunto destas lesões acabam por atingir uma grande secção do tronco.

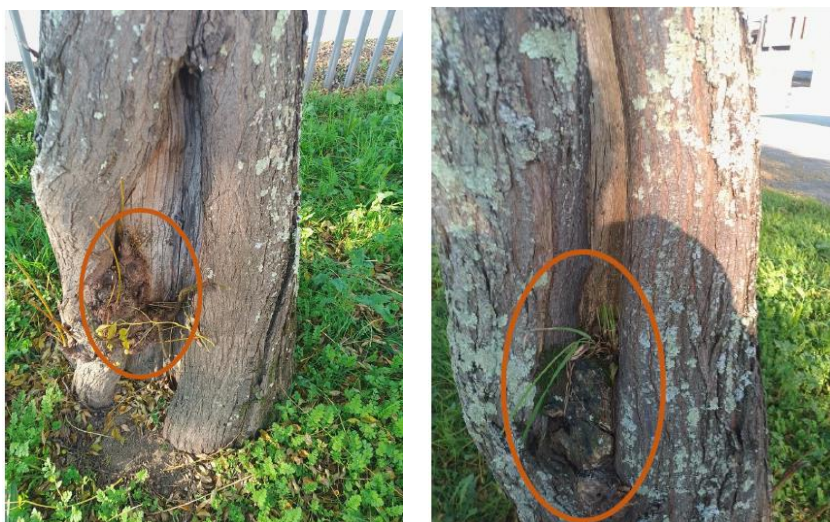
Figura 11 - Fotografias de diversas lesões observadas no tronco da Mélia com ID2.

Presença na lesão A, de rebentação epicórmica sobre um esferoblasto, e na base da lesão B, encontramos um toco residual, resultante de antigas intervenções de poda (Figura11).

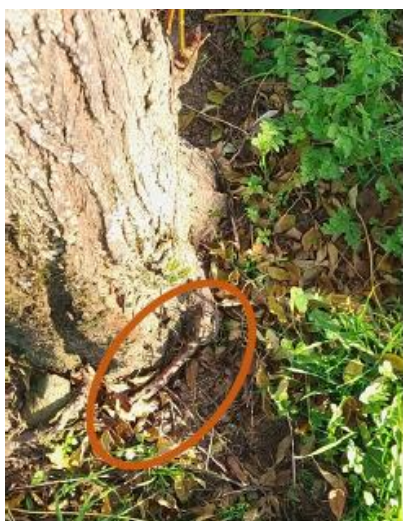
Figura 12- Fotografia de raiz superficial da Mélia com ID2.

Observamos algumas raízes superficiais que por vezes circundam parte do colo e algum achatamento do solo em redor deste exemplar arbóreo. O que nos pode indicar poder haver alguma movimentação do prato radicular (Figura 12).

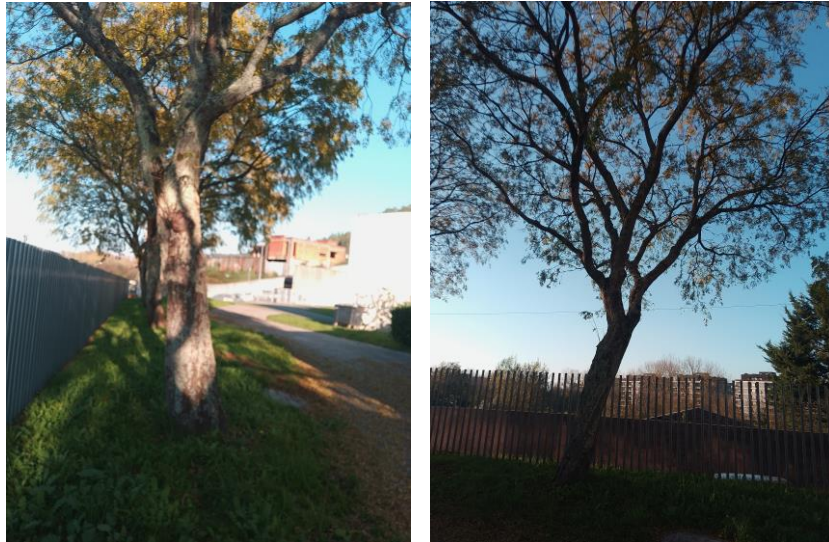
Figura 13- Fotografias de diversas lesões observadas no tronco da Mélia com ID3.

Esta Mélia adulta, com porte médio apresenta vitalidade razoável e inclinação do tronco.

Tendo em conta os “defeitos” presentes neste exemplar, associados com o seu porte, a sua inclinação e a elevada frequência de utilização e circulação, recomendamos o **abate** deste exemplar arbóreo, de forma a mitigar o risco associado á queda ou fratura

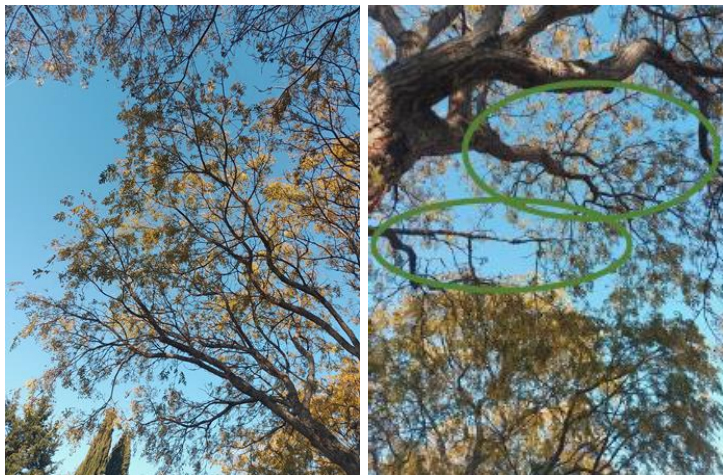
Figura 14 Fotografias da copa da Mélia com ID3.

Relativamente á copa, este exemplar apresenta, ramos e raminhos secos no seu interior e também nas suas extremidades, o que evidência um processo de regressão, designado de Dieback (Figura 14).

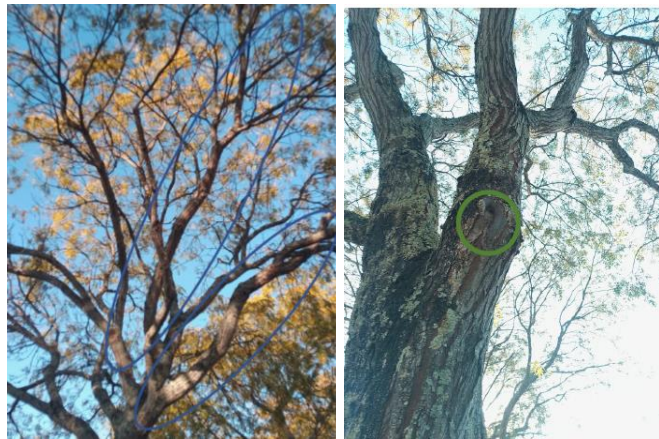
Figura15-Fotografias de “defeitos” observados na copa da Mélia ID3.

Constatamos nos ramos elevada relação comprimento/diâmetro em que as ramificações (raminhos) ocorrem essencialmente no último 1/3 destes. (Figura15).

Observamos lesões, com formação de cavidade em pernada e ramos, resultantes de podas realizadas anteriormente (tornando-se locais de entrada para agentes patogénicos). (Figura 15).

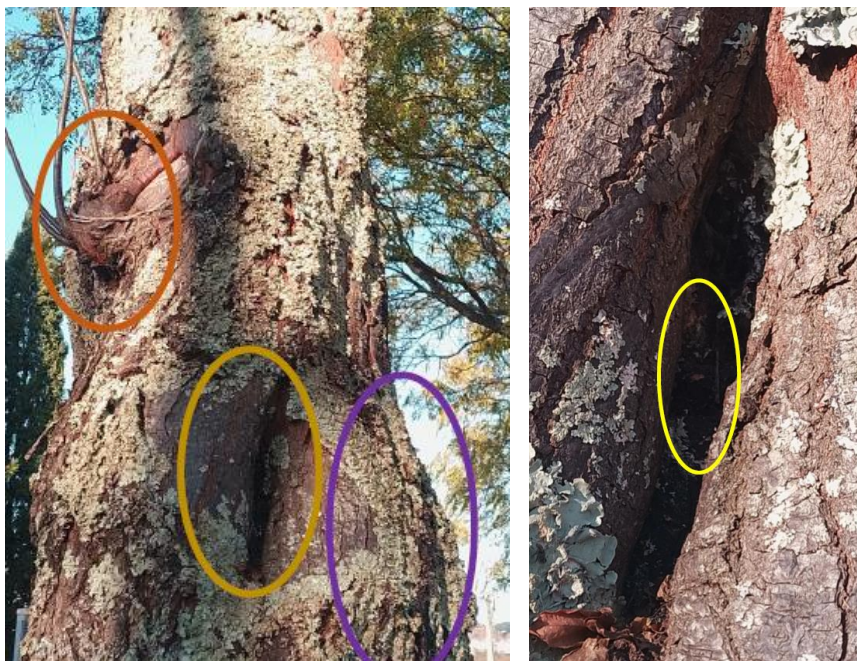
Figura 16 - Fotografias de lesões observados no tronco da Mélia com ID3.

Quanto ao tronco, esta Mélia, tem uma lesão, que está na fase inicial de formação de cavidade. Esta expõe a formação completa do bordo de compartimentação e a degradação de tecidos internos expostos. Observamos a presença de carpóforos (cogumelos) na cavidade. Em resposta a formação desta cavidade observamos desenvolvimentos adaptativos, que designamos por embasamentos (Figura 16).

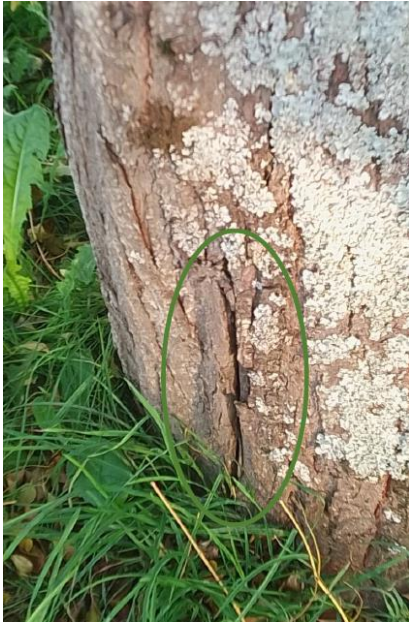
Figura 17 - Fotografia de fissura observada no colo da Mélia com ID3.

Em redor do colo verificamos algum achatamento do solo, assim como fissuras no sentido axial do tronco (colo para a copa) da árvore (Figura 17)
