Informação técnica referente a uma *Melia* (*Melia Azedarach* L.) na Praça Cândido Costa Pires, em Braga

Visitamos o local, em dois dias distintos 14 de dezembro de 2023 e 5 de janeiro de 2024 e podemos verificar através de avaliação visual que a espécie arbórea presente era a *Melia* (*Melia Azedarach* L.). Estas visitas, prenderam-se com análise da vitalidade, condição fitossanitária e biomecânica deste exemplar em questão e consequentemente da probabilidade de ocorrer queda ou fratura.

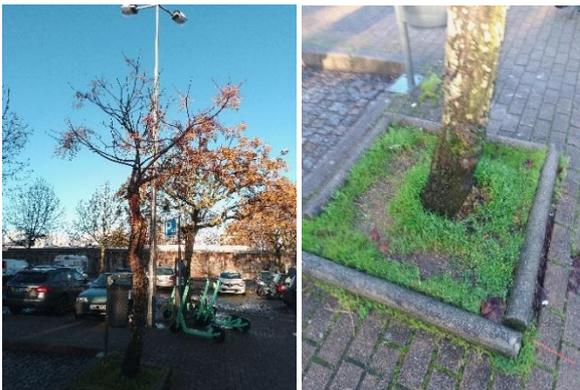
Figura 2 - Fotografia da *Melia* (*Melia Azedarach* L.).

Esta *Mélia* (*Melia Azedarach* L.) encontra-se em caldeira, no parque de estacionamento, coabitando com outros exemplares arbóreos. Relativamente ao espaço envolvente, estão presentes equipamentos (ex: papelreira), infraestruturas (ex: poste de iluminação pública), passeios e a zona de estacionamento (Figura 2).

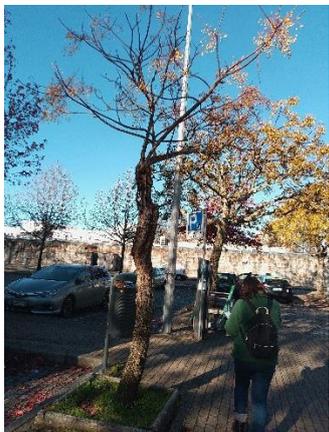
Figura 3 - Fotografia da Mélia (*Melia Azedarach L.*).

Trata-se de um exemplar arbóreo de Mélia (*Melia Azedarach L.*) de pequeno porte, vitalidade reduzida e com boa exposição solar. (Figura 3).

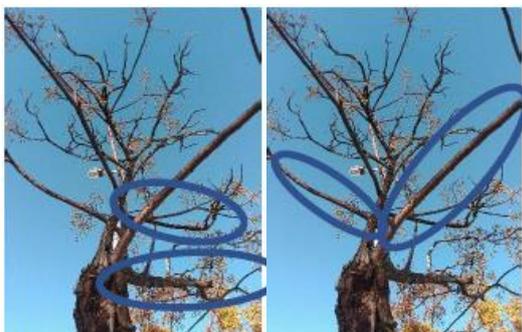
Figura 4 - Fotografias de "defeitos" na copa da Mélia (*Melia Azedarach* L.)

Relativamente á copa, esta encontra-se descompensada, formada por alguma rebentação epicórmica.

Observamos pernada/ramo com padrão de crescimento próximo da horizontal.

Verificamos também em pernada/ramo elevada relação comprimento/diâmetro em que as ramificações ocorrem essencialmente no 1/3 terminal destes (Figura 4).

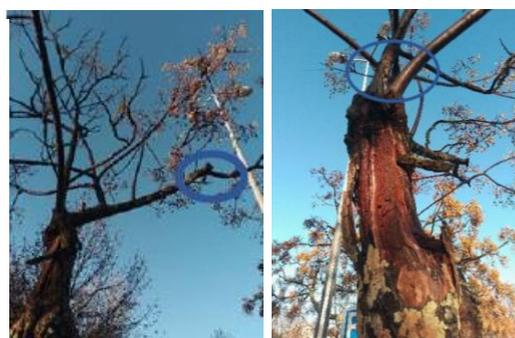
Figura 5 - Fotografias de lesões na copa da Mélia.

Constatamos numa pernada na base da copa alteração da casca (textura e cor), com destacamento da mesma em determinados locais (Figura 5).

A zona de inserção das pernas de sustentação da copa, apresenta-se afetada por antigas lesões, exibindo um suporte de copa frágil, o que compromete estruturalmente este exemplar de Mélia.

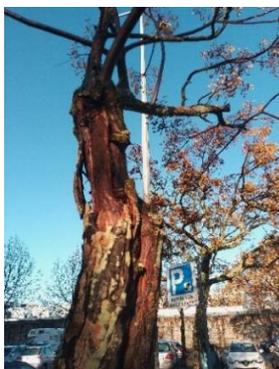
Figura 6 - Fotografia da lesão no tronco da Mélia.

Observamos a presença de uma lesão ao longo do tronco. Esta lesão encontra-se a cerca de 1,50m do colo e projeta-se pelo tronco, em cerca de 1m, até á base da copa. Nesta lesão, observa-se formação de cavidade, com podridão dos tecidos internos expostos e sem formação do bordo de compartimentação, (Figura 6).

No tronco verificamos alteração da casca desta Mélia, com destacamento da mesma em alguns locais (Figura 6).

Realizamos o teste do martelo arborista no tronco, por baixo da lesão e revelou-se positivo. Concluimos, a existência de degradação interna.

Esta Mélia (*Melia Azedarach L.*) apresenta quanto ao nível estrutural algumas situações delicadas, na copa e tronco. A situação mais inquietante resulta na presença de uma lesão de grande dimensão (quer em extensão, quer em profundidade) no tronco a cerca de 1,50m que se prolonga por cerca de 1m, até á base da copa. Observamos formação de cavidade, com podridão dos tecidos internos expostos e sem formação do bordo de compartimentação. Também a zona de inserção das pernas de sustentação da copa, apresenta-se afetada por antigas lesões, exibindo um suporte de copa frágil. O somatório destes “defeitos” na copa e tronco, comprometem estruturalmente este exemplar de Mélia.

Tendo em conta o que já explanamos, os “defeitos” presentes nesta Mélia relacionados com o seu porte e os alvos, aconselhamos o **abate** deste exemplar arbóreo, de forma a mitigar o risco associado á fratura.

Recomendamos a substituição por outro exemplar adequado ao local, em época própria.
