## Informação técnica referente a um Choupo-branco (*Populus alba* L.) na Rua D. António Bento Martins Júnior em Braga

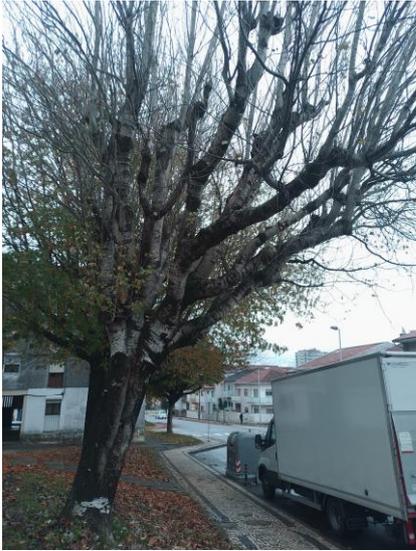
Trata-se de um exemplar adulto-maduro, com porte médio e vitalidade razoável. Esta árvore apresenta inclinação no sentido da rua/estrada (Figura 3).

Figura 3 - Fotografia do Choupo-branco (*Populus alba* L.).

Relativamente a copa, esta encontra-se descompensada sobre o passeio e via viária, no sentido da inclinação (Figura 3).

Tendo em conta o que já explanamos, os “defeitos” presentes neste exemplar relacionados com o seu porte, a inclinação e a elevada frequência de circulação, recomendamos o **abate** deste exemplar arbóreo, de forma a mitigar o risco associado á queda ou fratura.

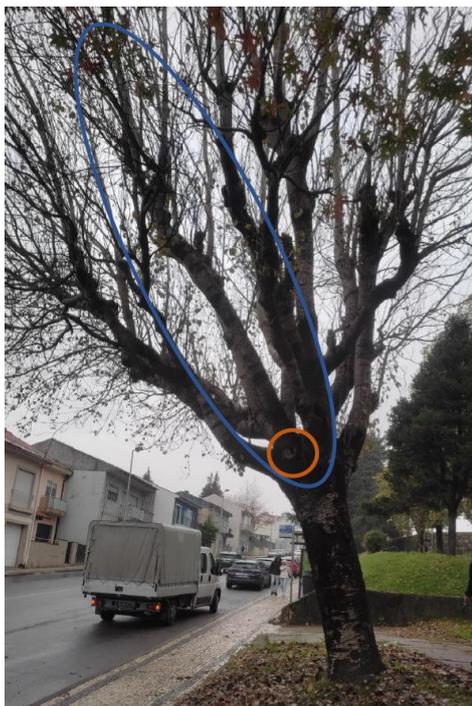
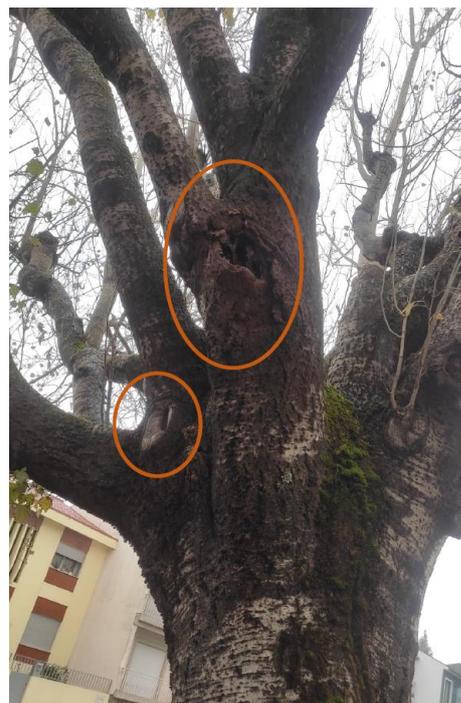
Analisamos pernas com elevada relação comprimento/diâmetro em que as ramificações (ramos e raminhos) ocorrem essencialmente no 1/3 terminal destas. Na base das pernas observamos lesões com formação de cavidades. Algumas destas apresentam a formação completa do bordo de compartimentação, e outras expõem podridões com degradação dos tecidos internos (Figura 4). Observamos alguns ramos secos (Figura. 5) e a presença de um esferoblasto com rebentação epicórmica.

Figura 4 - Fotografias de diversos “defeitos” observados na copa do Choupo-branco (*Populus alba* L.).

A estrutura de suporte da copa é frágil em consequência do histórico de podas drásticas.

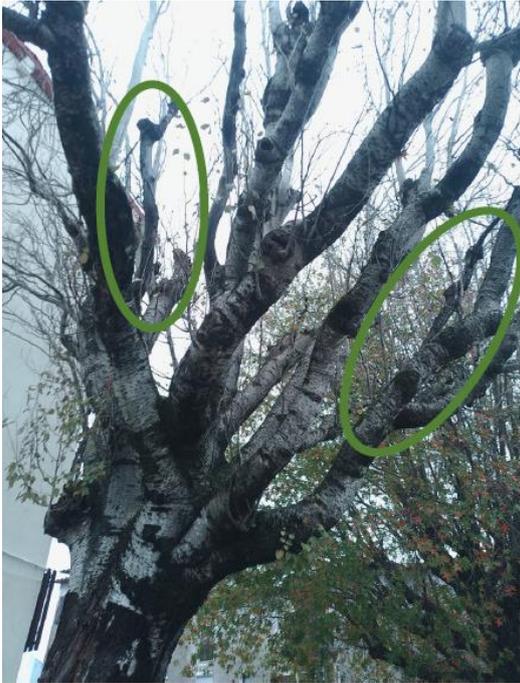
Figura 5 – Fotografia de diversos ramos secos observados na copa do Choupo-branco (*Populus alba* L).

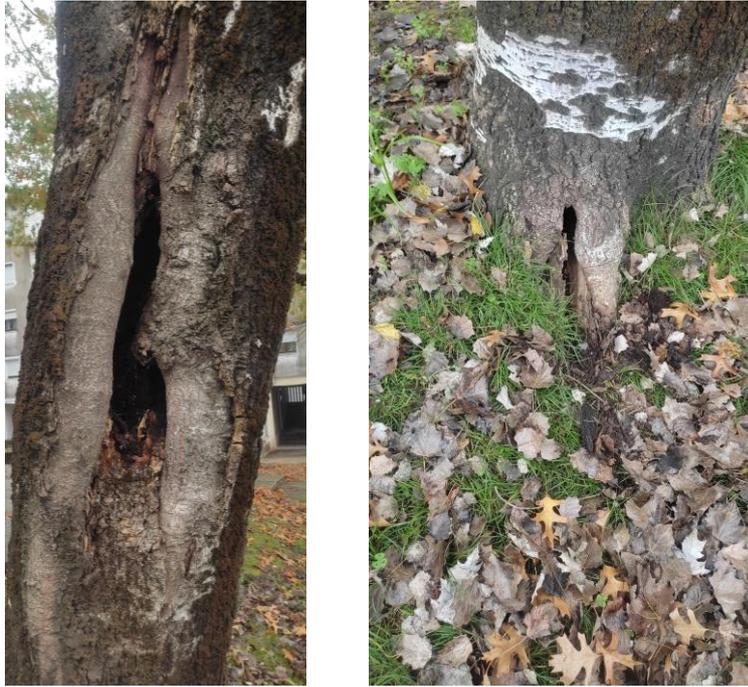
Observamos uma lesão no tronco (eixo principal) de grande extensão. Esta lesão está entre os cerca 120cm e os 180cm de altura, formando uma cavidade com profundidade de 33cm, onde examinamos podridão avançada dos tecidos internos expostos e formação do bordo de compartimentação. Internamente, esta cavidade prolonga-se para o colo e base da copa (Figura 6).

Realizamos o teste do martelo de arborista, estando positivo em toda a extensão do tronco.

No colo também existe uma lesão com cerca de 30cm de altura, com formação de cavidade e podridão dos tecidos internos expostos (Figura 6).

Figura 6 - Fotografias das diversas lesões observadas no tronco e colo.

Associação “defeitos” na copa com os do colo/tronco, contribuem para o aumento das fragilidades estruturais deste exemplar.
