# Informação técnica referente a um Choupo (*Populus* sp.) na Rua Dr. Francisco Machado Owen, em Braga

Em resposta á solicitação, com registo E/76816/2023, cumpre-nos informar que visitamos o Choupo (*Populus* sp.) no dia 20 de dezembro de 2023. Esta visita, prendeu-se com análise da vitalidade, condição fitossanitária e biomecânica do exemplar em questão e consequentemente da probabilidade de ocorrer queda ou fratura.

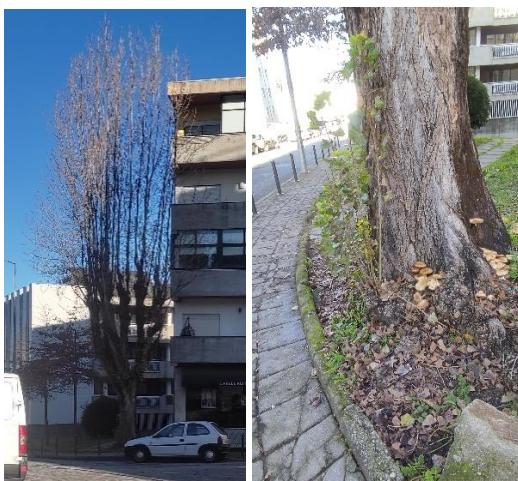
Figura 2 – Fotografias do espaço envolvente ao Choupo (*Populus* sp.)

Na proximidade desta árvore observamos infraestruturas (ex: poste de iluminação pública) e equipamentos (ex: pilaretes) (Figura 2), assim como um jardim de infância.

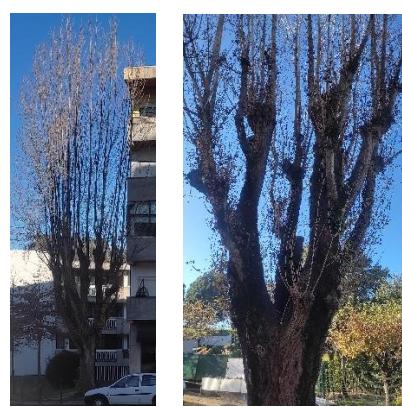
Figura 3 - Fotografias do Choupo (*Populus* sp.).

Este exemplar arbóreo, trata-se de um adulto-maduro, com vitalidade razoável e boa exposição solar (Figura 3).

Tendo em conta o que já explanamos, os “defeitos” presentes neste Choupo (*Populus* sp.), relacionados com o seu porte e os alvos, aconselhamos o **abate** deste exemplar arbóreo, de forma a mitigar o risco associado á queda ou fratura.

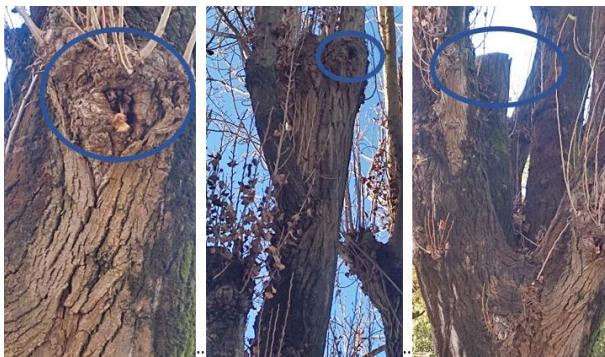
Podemos observar a presença de diversas lesões nas pernadas e ramos resultantes de fraturas e podas drásticas. Em uma das lesões observámos o início de formação de cavidade, com podridão de lenho e com formação incompleta do bordo de compartimentação. Presentemente, esta lesão já se encontra colonizada por fungos, onde observamos a presença de carpóforos (cogumelos) (Figura 4). Estas lesões funcionam como “porta de entrada” para os agentes patogénicos, conduzindo na maioria das vezes ao enfraquecimento do exemplar arbóreo.

Figura 4 - Fotografias de lesões na copa do Choupo (*Populus sp.*).

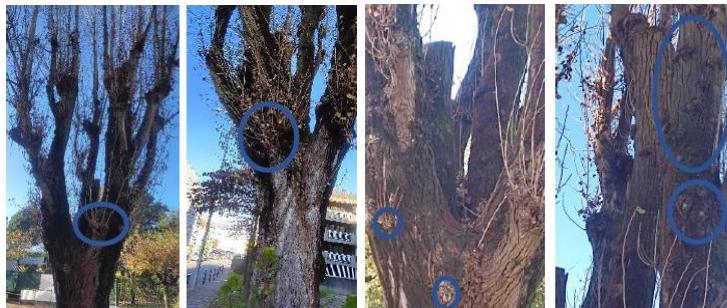
Figura 5- Fotografias de locais de rebentação epicórmica na copa do Choupo (*Populus sp.*).

Verificamos ao nível da copa muita rebentação epicórmica e a presença de protuberâncias resultantes do corte sucessivo desta rebentação (Figura 5).

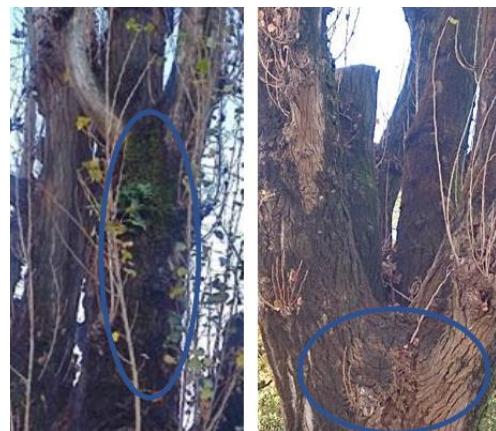
Observamos em algumas pernadas deste Choupo a presença de plantas epífitas, essencialmente musgos e líquenes. Estas plantas desenvolvem-se sobre este exemplar arbóreo sem o parasitar, como sendo um seu inquilino (Figura 6).

Constatamos em pernadas e ramos, a alteração da casca (textura e cor), com destaqueamento da mesma em determinados locais.

Figura 6- Fotografias de “defeitos” na copa do Choupo (*Populus sp.*).

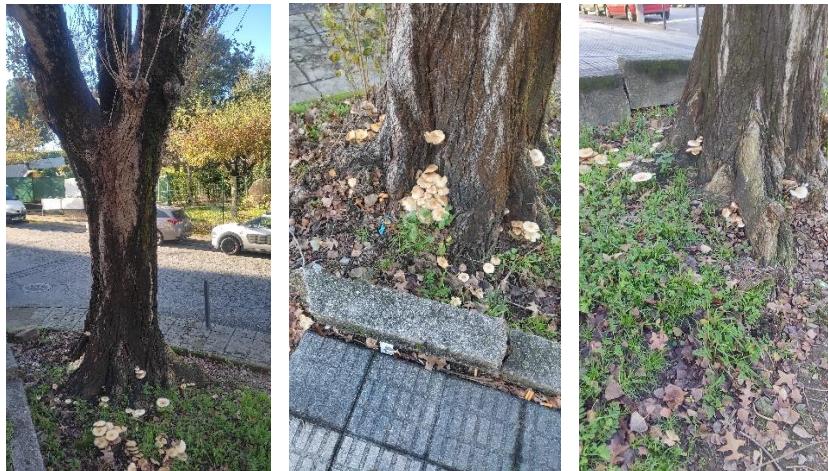
Figura 7 - Fotografias dos carpóforos no colo e tronco do Choupo (*Populus* sp.).

Constatamos uma forte presença de carpóforos de fungo (cogumelos) no tronco e colo estendendo-se também pelo relvado junto das raízes (Figura 7).

Este fungo é do género *Armillaria* que provoca podridão do lenho. São designados de oportunistas, e estão associados a podridões radiculares e do colo. A presença destes carpóforos indica-nos potenciais “defeitos” internos, que teremos de avaliar.

Este exemplar de choupo (*Populus* sp.) apresenta quanto ao nível estrutural algumas situações delicadas, no colo, tronco e raízes. A situação mais inquietante resulta na presença de diversos carpóforos do fungo, do género *Armillaria*, degradadores de lenho, no colo, tronco e raízes. Estes fungos estão associados a podridões radiculares e do colo. Através dos resistogramas podemos confirmar e avaliar a existência de “defeitos” internos, como a presença de cavidade e alguma degradação interna dos tecidos, numa grande secção do tronco, podendo conduzir à sua fratura.

Quanto ao sistema radicular, não podemos negar que este exemplar possa estar comprometido, devido à extensão de área com presença dos carpóforos (cogumelos), junto das raízes. Este fungo, (*Armillaria* sp.) pode infetar a árvore a partir de feridas quer seja nas raízes, quer seja no colo. Ao infetar as raízes lenhosas, responsáveis pela ancoragem, compromete a estabilidade do exemplar arbóreo e pode conduzir à movimentação radicular (queda), ou fratura ao nível do colo.

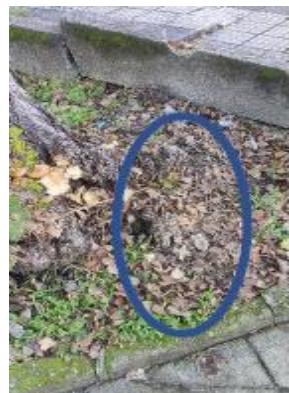
Quanto ás raízes, observamos a presença de raízes lenhosas superficiais (Figura 8) e alguma rebentação adventícia, (epicórmica).

Figura 8 - Fotografia de raízes do Choupo (*Populus* sp.).

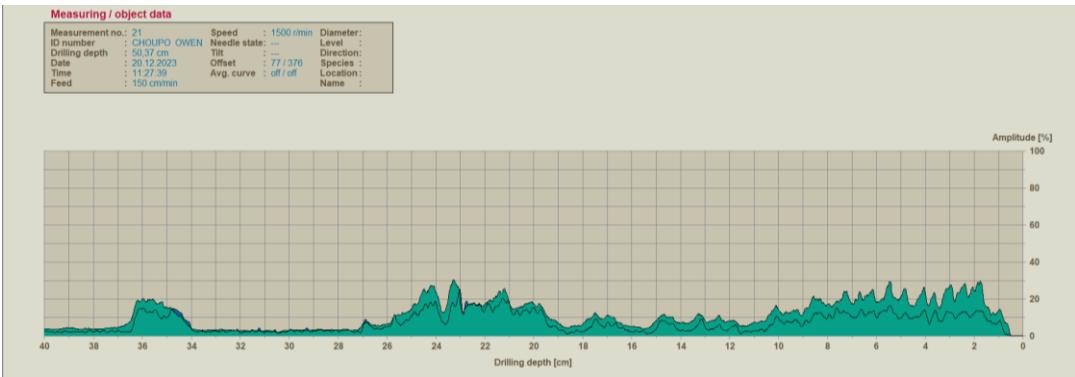
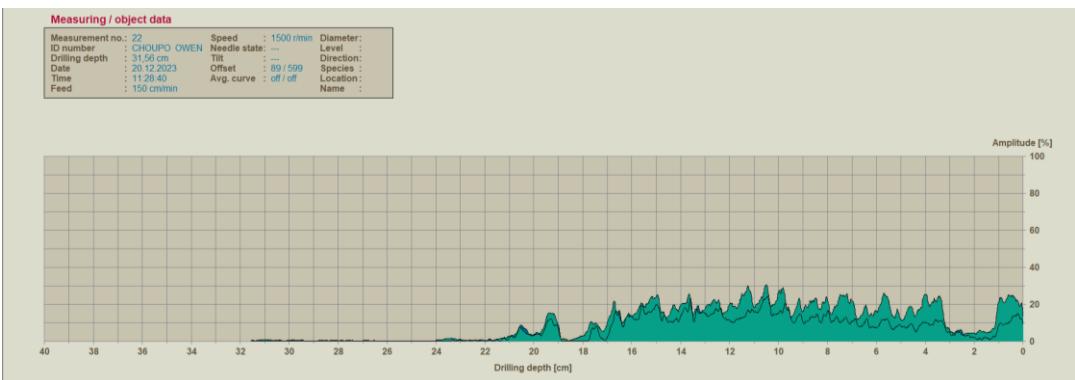
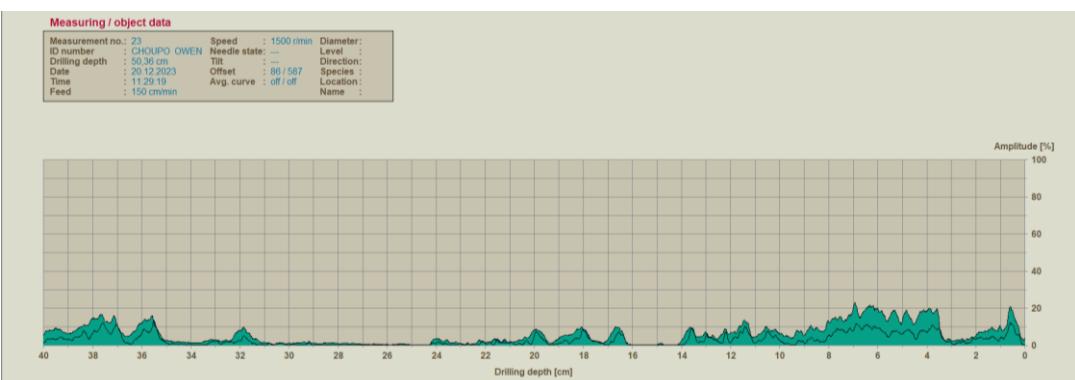
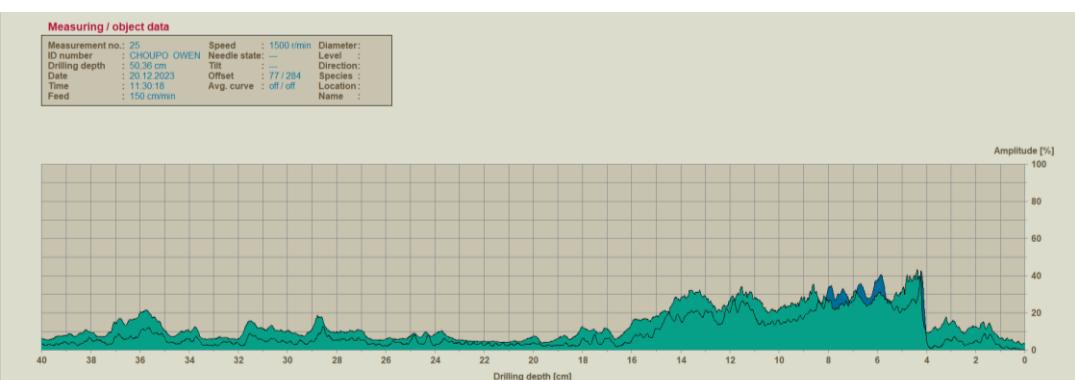
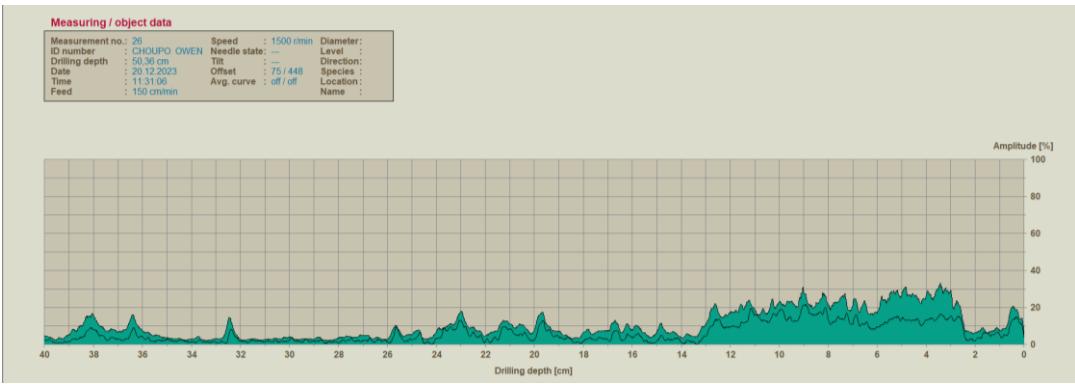
Da análise dos resistogramas (Figura 9 á 13), observamos que os primeiros 2cm correspondem aos tecidos da casca, do floema e do câmbio, e que tem amplitude reduzida.

Transposta esta profundidade, a amplitude inicialmente aumenta, pois, principiamos a perfuração do lenho, e com o aumento da profundidade esta começa a diminuir. Em todas as leituras, verificamos ao longo dos resistogramas uma diminuição da definição dos picos, que correspondem aos anéis de crescimento do lenho, resultantes de degradação. Observamos em todos os resistogramas a existência de cavidade de grande dimensão. Este “defeito” encontra-se em evolução e a secção onde foram realizadas as leituras está afetada.

Através das leituras do resistograma que se realizaram a 1m e 1,60m no Choupo, podemos concluir a existência de “defeitos” internos - cavidade e alguma degradação interna dos tecidos. Presentemente, uma grande secção do tronco está afetada, o que contribui para a diminuição da resistência estrutural da árvore, podendo conduzir à fratura ao nível do tronco.

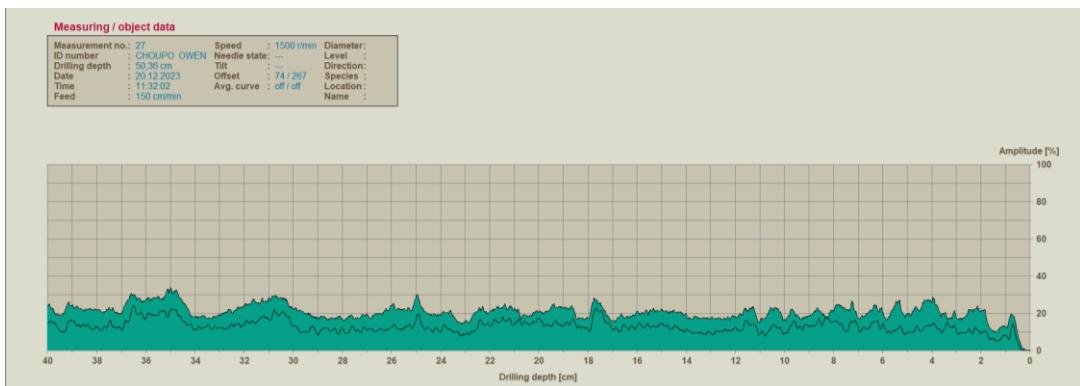
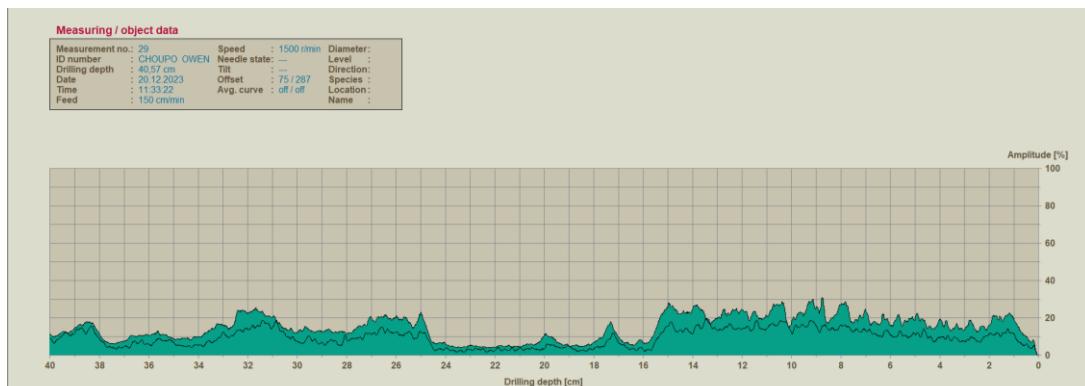
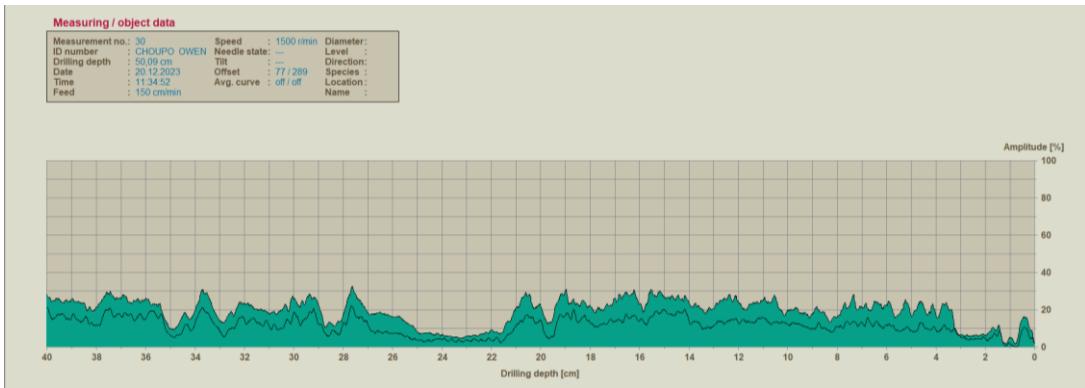
Constatamos através dos resistogramas (Figura 14, á 16), que os tecidos que antecedem o lenho, (a casca, o floema e o câmbio) que corresponde aproximadamente aos primeiros 2cm de profundidade, tem amplitude reduzida. Ultrapassada, esta profundidade, a amplitude aumenta, pois, iniciamos a perfuração do lenho. Em todos os resistogramas, a diversas profundidades verificamos a ausência de definição dos picos, que correspondem aos anéis de crescimento do lenho (lenho de primavera e lenho de fim de estação). Esta ausência resulta na presença de alguma degradação interna dos tecidos. Observamos uma cavidade de alguma dimensão. Este “defeito” encontra-se em evolução e a secção onde foram realizados os resistogramas está afetada.
