Em resposta á solicitação, com registo E/5068/2024, da Junta de Freguesia de Gualtar, cumpre-nos informar que visitamos o local, no dia 15 de fevereiro de 2024. Esta visita, prendeu-se com a avaliação da condição fitossanitária e estabilidade biomecânica deste exemplar e consequentemente avaliação do potencial de risco de queda ou rutura.

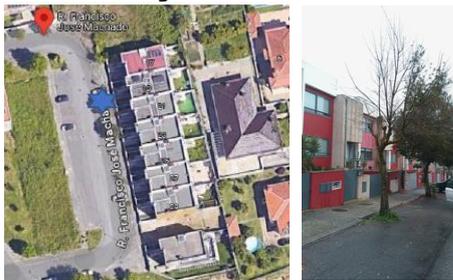
Figura 1 – Fotografias da localização e da árvore.

Este exemplar arbóreo de Ligustro encontra-se num arruamento, em caldeira na zona de estacionamento (Figura 1).

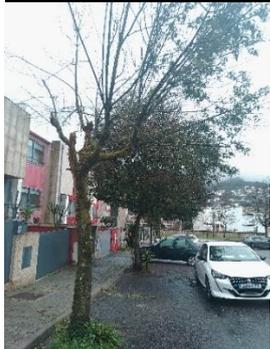
Este exemplar adulto, de porte arbóreo apresenta vitalidade reduzida Trata-se de uma espécie de folha persistente (Figura 2). Os dados dendrométricos deste exemplar são:

Figura 2 – Fotografia do Ligustro (*Ligustrum sp.*).

Tendo em conta o que já explanamos sobre este exemplar, aconselhamos o **abate** deste Ligustro, de forma a mitigar o risco associado á queda ou rutura.

Recomendamos a substituição por outro exemplar adequado ao local, em época própria.

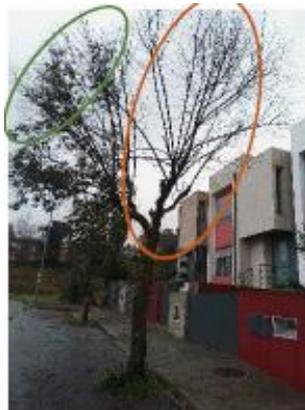
Neste Ligustro destaca-se a morte dos ramos no sentido descendente da copa o que evidêcia um processo de regressão, designado de Dieback. Este processo encontra-se em estado avançado pois atualmente já produziu a morte de pernadas e ramos com diâmetro considerável (em cerca de metade da copa). Em consequência deste processo, a copa desta árvore não tem possibilidade de recuperar a estrutura. Os ramos secos perdem flexibilidade, associado ao seu peso e á passagem do vento, pode conduzir ruturas (Figura 3).

Figura 3 – Aspecto geral da copa, evidenciado o estado avançado do processo de regressão.

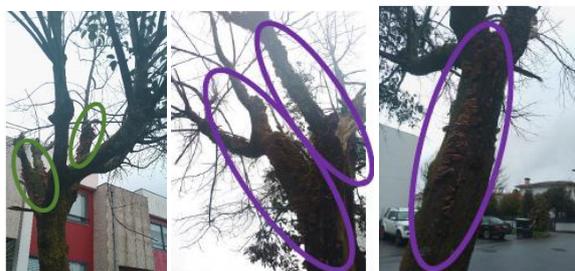
Figura 5 – Carpóforos de fungo na copa e tronco.

Também verificamos sinais e sintomas de problemas fitossanitários numa grande extensão. Os carpóforos de fungo (cogumelos) estão presentes nas pernadas secas prolongando-se pelo tronco (Figura 5). Este fungo causa podridão do lenho, o que presentemente já se observa.

O somatório dos problemas na copa e tronco, contribuem para o aumento das fragilidades estruturais deste exemplar.
