Informação técnica referente a um Carvalho-americano (*Quercus rubra* L.) na Rua Azedo Gneco em Braga

Em resposta á solicitação, com registo E/72693/2023, cumpre-nos informar que visitamos o local, em dois dias distintos 20 de dezembro de 2023 e 5 de janeiro de 2024. Estas visitas, prenderam-se com análise da vitalidade, condição fitossanitária e biomecânica do exemplar em questão (Carvalho-americano) e consequentemente da probabilidade de ocorrer queda ou fratura.

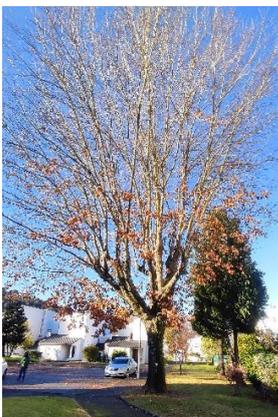
Figura 2 – Fotografia do espaço envolvente ao Carvalho-americano (*Quercus rubra* L.).

Relativamente ao espaço envolvente a este Carvalho-americano, encontra-se num espaço ajardinado (relvado), coabitando com outros dois exemplares arbóreos. Localiza-se entre o edificado, a zona de estacionamento e infraestruturas (ex: poste de iluminação pública) (Figura2).

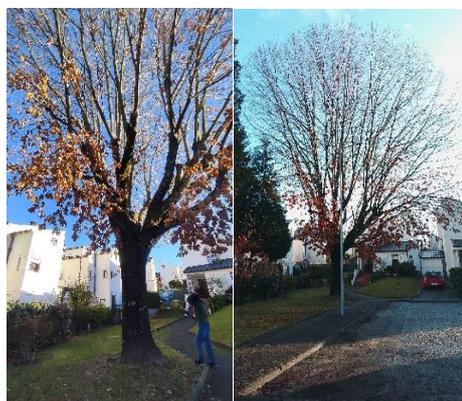
Figura 3 - Fotografias do Carvalho-americano.

Trata-se de um exemplar arbóreo, adulto, com porte médio, vitalidade razoável e com boa exposição solar (Figura 3).

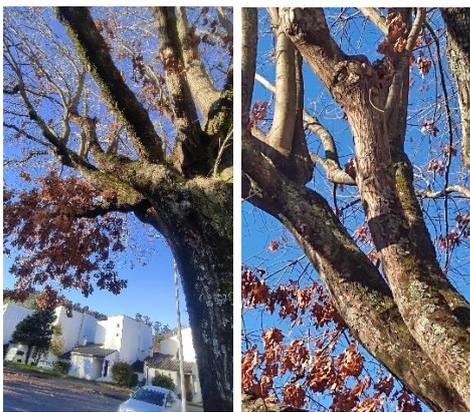
Figura 4 - Fotografias de “defeitos” na copa do Carvalho-americano.

Relativamente á copa, esta encontra-se ligeiramente descompensada.

Observamos na copa, alguns ramos cruzados (com diâmetro considerável) que poderão dar origem a algumas lesões, resultantes da oscilação destes, pelo vento (Figura 4).

Verificamos a presença de alguma rebentação epicórmica.

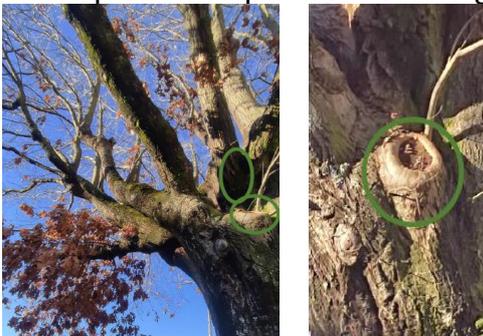
Figura 5 - Fotografias de lesões na copa do Carvalho-americano.

Constatamos a alteração da casca (textura e cor) na base de uma das pernas, com destacamento da casca em determinados locais (Figura 5 e 6).

Estão presentes pontualmente algumas lesões resultantes das podas.

Em uma das lesões podemos observar o início de formação de cavidade, com tecidos internos expostos e com formação completa do bordo de compartimentação. Presentemente, esta lesão já se encontra colonizada por fungos, onde observamos a presença de carpóforos (cogumelos), (Figura 5).

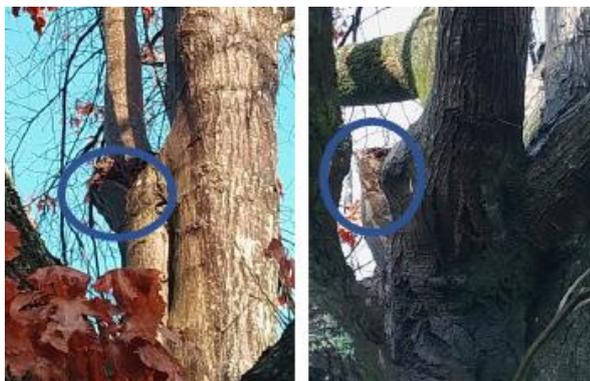
Figura 6 - Fotografias de lesões na copa do Carvalho-americano.

Numa perna está presente uma lesão de grande dimensão. Observamos formação de cavidade, com podridão do lenho e formação incompleta do bordo de compartimentação (Figura 6).

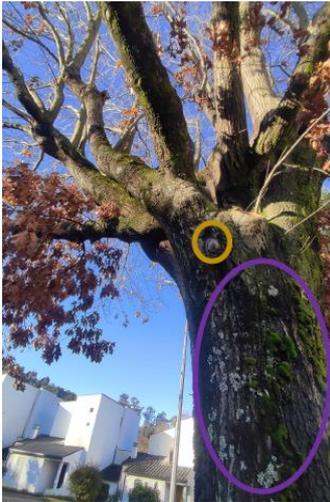
Figura 7 - Fotografia do tronco do Carvalho-americano.

Observamos ao longo do tronco deste Carvalho-americano a presença de plantas epífitas, essencialmente musgos e líquenes. Estas plantas desenvolvem-se sobre este exemplar arbóreo sem o parasitar, como sendo um seu inquilino (Figura 7).

Também observamos a presença de uma protuberância resultante do corte sucessivo de rebentação epicórmica.

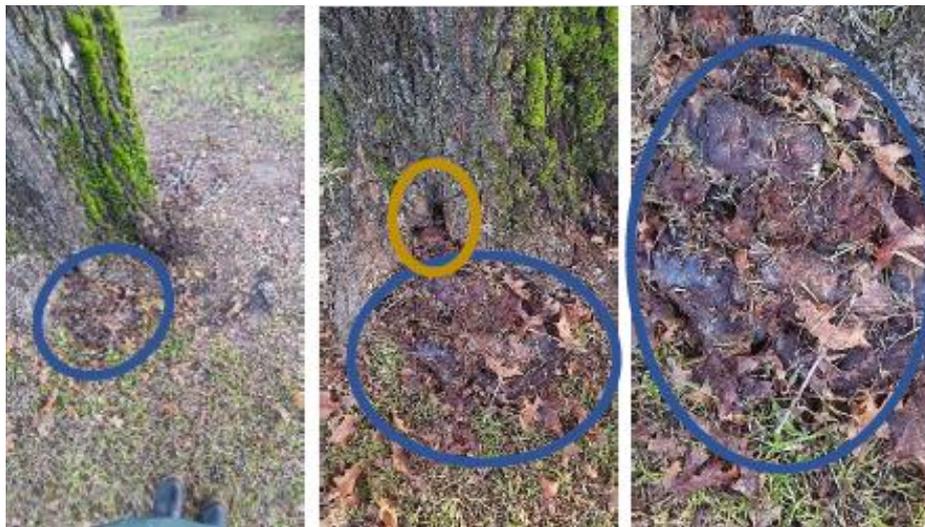
Figura 8- Fotografias de “defeitos” no tronco do Carvalho-americano.

No colo deste Carvalho-americano verificamos a presença de carpóforos de fungos (cogumelos) do género *Ganoderma*, que provoca podridão (Figura 8). Estes fungos são designados de oportunistas, e estão associados a podridões radiculares e do colo. A presença destes carpóforos indica-nos potenciais “defeitos” internos, que teremos de avaliar.

No colo desta árvore, junto aos carpóforos, observamos uma lesão, em início de formação de cavidade, e com formação incompleta do bordo de compartimentação (Figura 8). Constatamos também alguma deformação na zona do colo.

Este Carvalho-americano (*Quercus rubra* L.), apresenta quanto ao nível estrutural algumas situações delicadas, no colo/tronco e raízes. A situação mais inquietante resulta na presença de diversos carpóforos do fungo, do género *Ganoderma*, degradadores de lenho, junto ao colo. Estes fungos estão associados a podridões radiculares e do colo. Através dos resistogramas podemos confirmar a presença de alguma degradação interna dos tecidos, em estado inicial, no tronco (entre os 20 e 30cm).

Quanto ao sistema radicular, não podemos negar que este exemplar possa estar comprometido tendo em conta tratar-se de uma *Ganoderma* sp. que infeta a árvore a partir de feridas quer seja nas raízes, quer seja no colo. Ao infetar as raízes lenhosas, responsáveis pela ancoragem, compromete a estabilidade do exemplar arbóreo e pode conduzir a movimentação radicular (queda), ou fratura ao nível do colo.

Tendo em conta o que já explanamos, os “defeitos” presentes neste Carvalho-americano, relacionados com o seu porte e os alvos, aconselhamos o **abate** deste exemplar arbóreo, de forma a mitigar o risco associado á queda ou fratura.

Recomendamos a substituição por outro exemplar adequado ao local, em época própria.

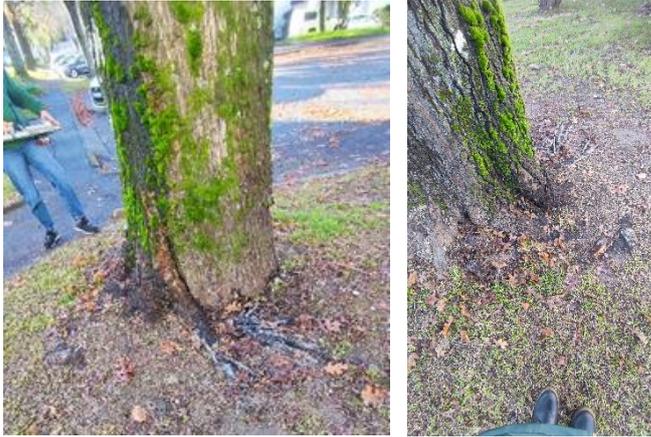
Figura 9- Fotografias das raízes superficiais do Carvalho-americano.

Quanto às raízes, observamos a presença de raízes lenhosas superficiais (Figura 9).

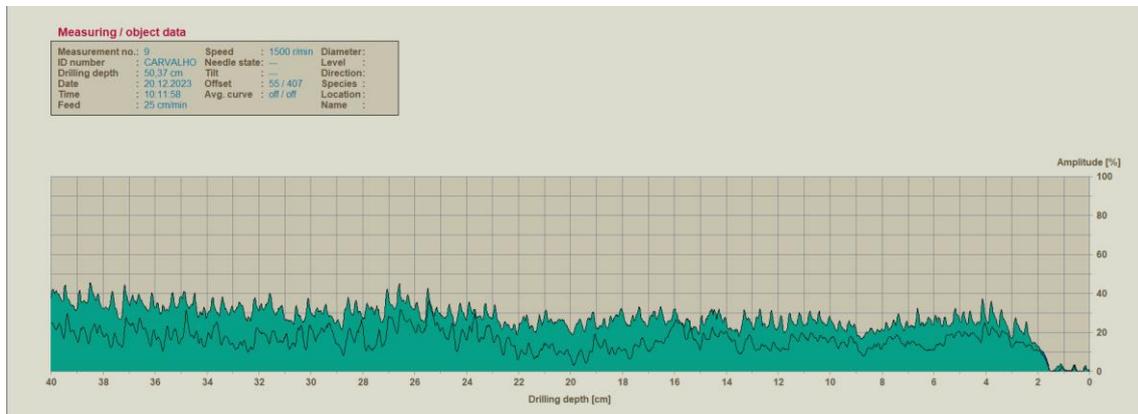
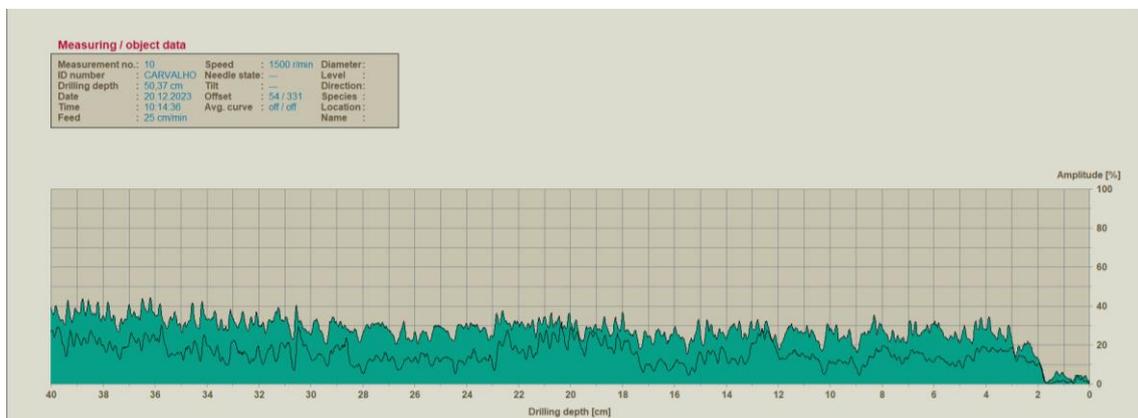
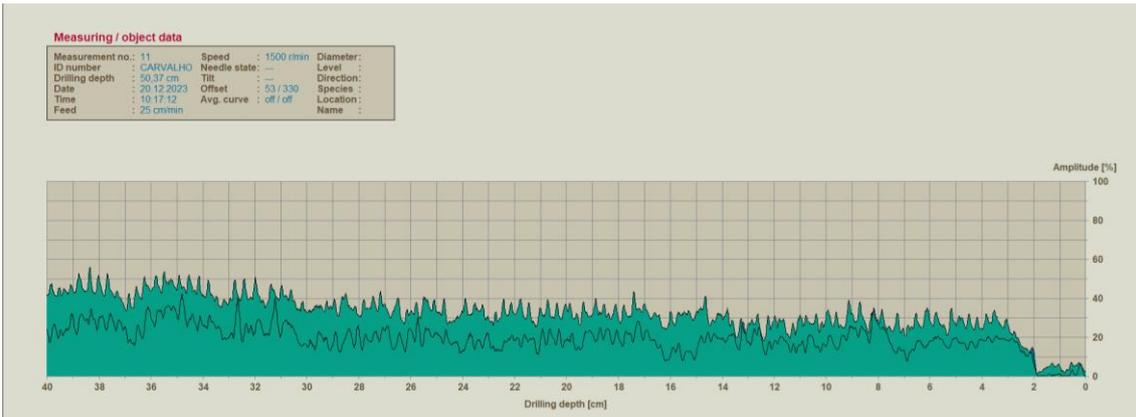
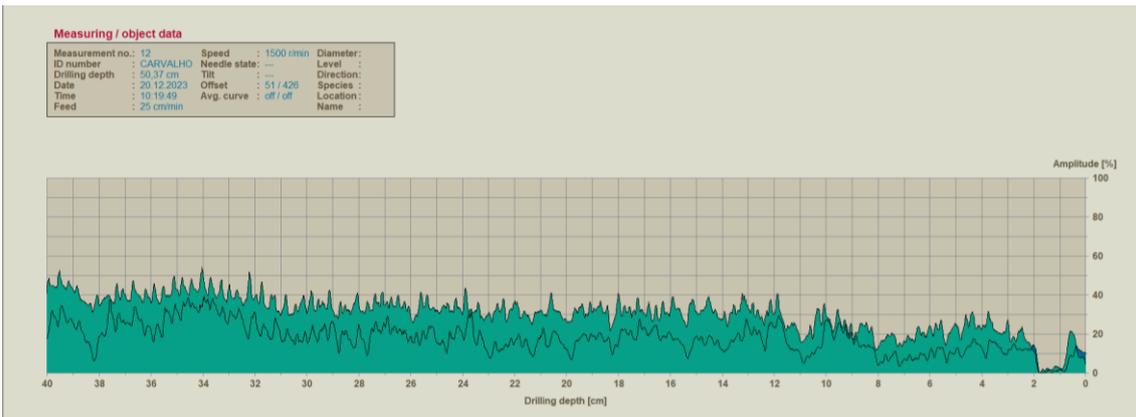
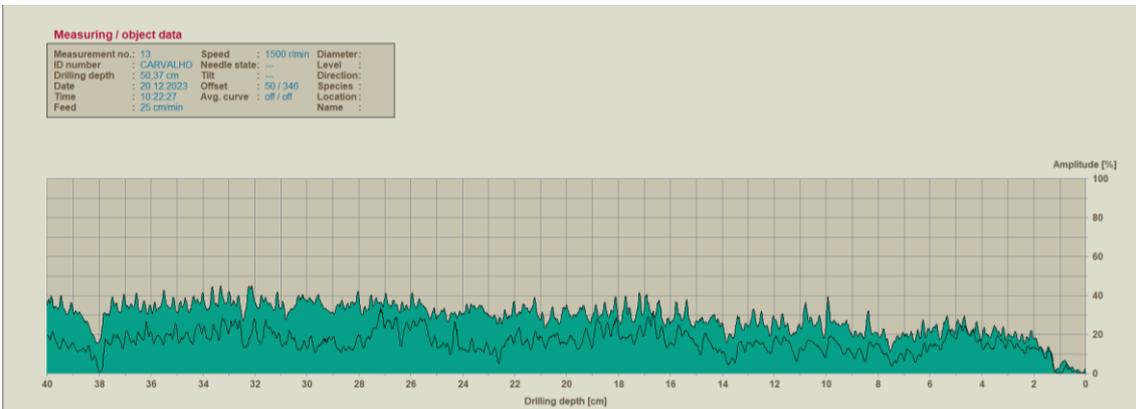
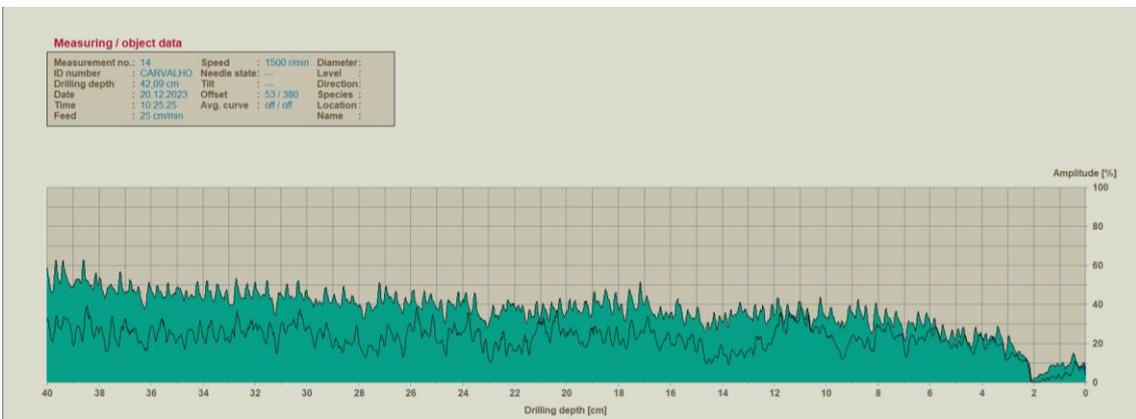
Da análise dos resistogramas (Figura 10 á 15), verificamos que os tecidos que antecedem o lenho, ou seja, a casca, o floema e o câmbio libero-lenhoso que corresponde aproximadamente aos primeiros 2cm de profundidade, tem amplitude reduzida. Ultrapassada esta profundidade, a amplitude aumenta, pois, iniciamos a perfuração do lenho. No geral, nos seis resistogramas que analisamos, com o incremento da profundidade de perfuração, verificamos a diminuição de definição dos picos, que correspondem aos anéis de crescimento do lenho (lenho de primavera e lenho de fim de estação), resultando em alguma degradação dos tecidos internos, embora ainda em estado inicial. Ao longo das leituras nos diversos resistogramas observa-se uma anormal uniformidade dos picos para a espécie arbórea em questão. Este “defeito” encontra-se em evolução.
