Informação técnica referente a um Cedro-vermelho (*Juniperus Virginiana* L.), na Rua Fonte do Mundo, em Braga

Em resposta á solicitação, com registo E/75107/2023, cumpre-nos informar que visitamos o local, no dia 19 de janeiro de 2024. Esta visita, prendeu-se com a avaliação da condição fitossanitária e biomecânica deste exemplar e consequentemente avaliação do potencial de risco de queda ou fratura.

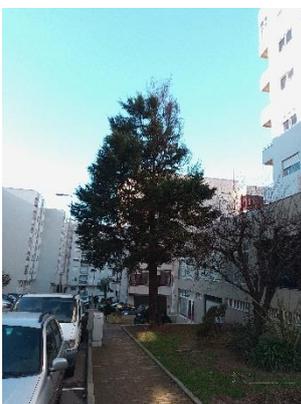
Figura 2 – Fotografia do espaço envolvente á árvore.

Este exemplar arbóreo encontra-se num arruamento, num espaço ajardinado (relvado), coabitando com outros exemplares arbóreos. Localizam-se entre o edificado, a zona de estacionamento, infraestruturas (ex: poste de iluminação pública) e equipamentos (ex: sinal de trânsito) (Figura 2).

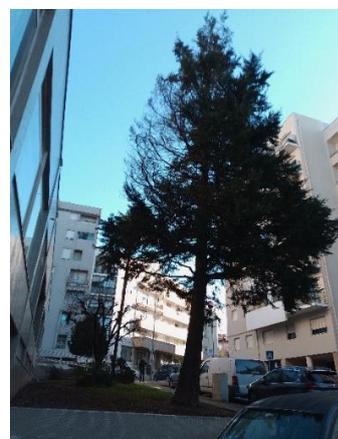
Trata-se de um exemplar arbóreo de Cedro-vermelho (*Juniperus Virginiana* L.) de porte moderado e vitalidade reduzida (Figura 3).

Figura 3 – Fotografia do Cedro-vermelho.

Tendo em conta o que já explanamos, os “defeitos” presentes nestes exemplares relacionados com o seu porte e a elevada frequência de circulação, aconselhamos o **abate** deste exemplar arbóreo, de forma a mitigar o risco associado á fratura.

Recomendamos a substituição por outro exemplar adequado ao local, em época própria.

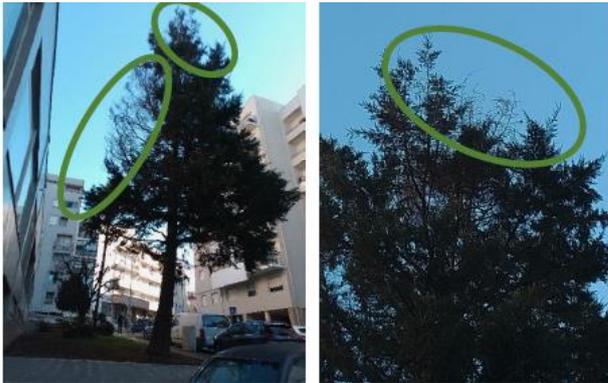
Figura 4 – Fotografias da copa do Cedro-vermelho.

A árvore apresenta o ápice e um grande setor da copa com ramos secos o que evidência um processo de regressão, designado de Dieback (Figura 4). Este processo consiste na seca de ramos no sentido descendente na copa e conseqüentemente indica uma disfunção desta.

Este Cedro-vermelho já se encontra em estado avançado, pois já produziu a morte de ramos de diâmetro considerável, num grande setor da copa. Como os ramos secos perdem flexibilidade e associado ao seu peso, podem conduzir a fraturas.

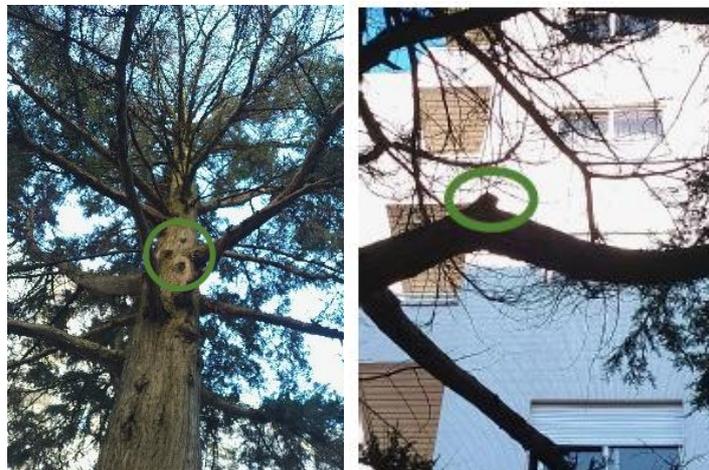
Observamos a existência de algumas lesões na copa resultantes da desramação natural, assim como a presença de alguns tocos resultantes de podas mal-executadas (Figura 5). Estas lesões funcionam como “porta de entrada” para os agentes patogénicos, conduzindo na maioria das vezes ao enfraquecimento do exemplar arbóreo ou mesmo á sua morte.

Figura 5 – Fotografias de algumas lesões na copa do Cedro-vermelho.

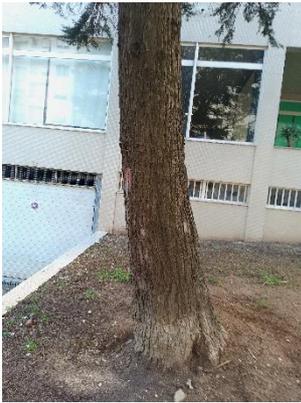
Figura 6 – Fotografia de lesões no tronco do Cedro-vermelho.

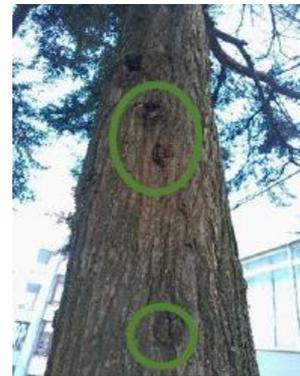
No tronco observamos diversas lesões, de diferentes dimensões resultantes da desramação natural e de podas. Em algumas lesões verificamos a formação completa do bordo de compartimentação (Figura 7).

Figura 7 – Fotografia de lesões no tronco do Cedro-vermelho.

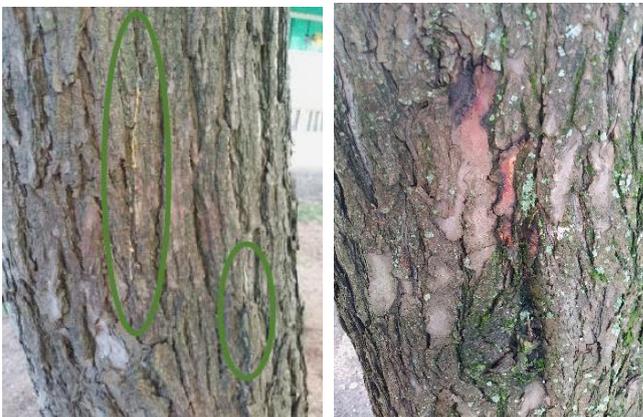
Figura 8 – Fotografias de lesões no tronco do Cedro-vermelho.

Este exemplar arbóreo de Cedro-vermelho apresenta escorrências de resinas ao longo do tronco. Também observamos alteração da cor da casca, e por vezes destacamento da mesma (Figura 8).

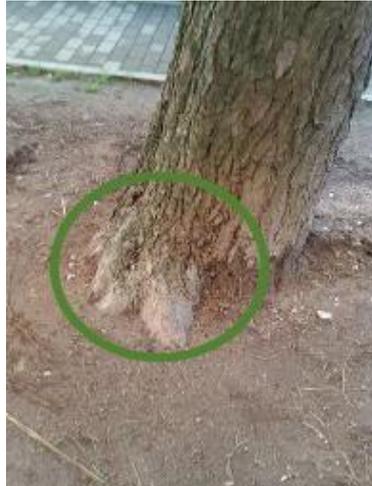
Na zona do colo podemos verificar alguma deformação e alteração da casca (Figura 9).

Figura 9 – Fotografia de deformação no colo do Cedro-vermelho.
