## Informação técnica referente ao coberto arbóreo presente na EB1 CEB Ortigueira, J.I e EB1 Coucinheiro e J.I e EB1 Bracara Augusta em Palmeira.

Em resposta á solicitação, com registo E/1030/2024, do Sr. Presidente da Junta de Freguesia de Palmeira, cumpre-nos informar que visitamos as três escolas na segunda quinzena de janeiro de 2024. Estas visitas, prenderam-se com a análise da condição fitossanitária e estabilidade biomecânica dos exemplares arbóreos e consequentemente avaliação do potencial de risco de queda ou rutura destes.

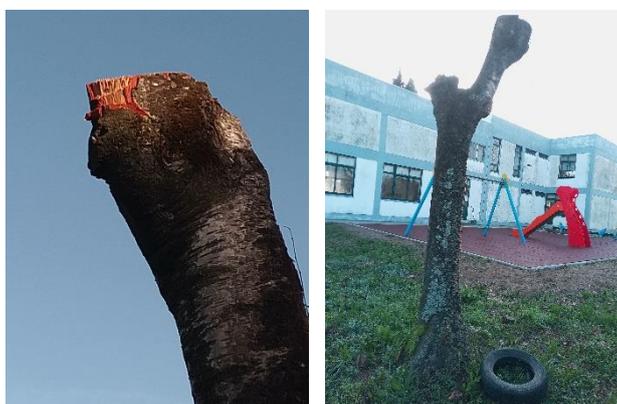
Estes exemplares arbóreos apresentam situações delicadas na copa, que estão relacionadas com o histórico de podas drásticas efetuadas em pernadas e ramos de diversos diâmetros (Figura 2). Estas podas conduziram a copas com suporte deficiente e frágil.

Figura 2 – Fotografias de lesões na copa provocadas por podas drásticas.

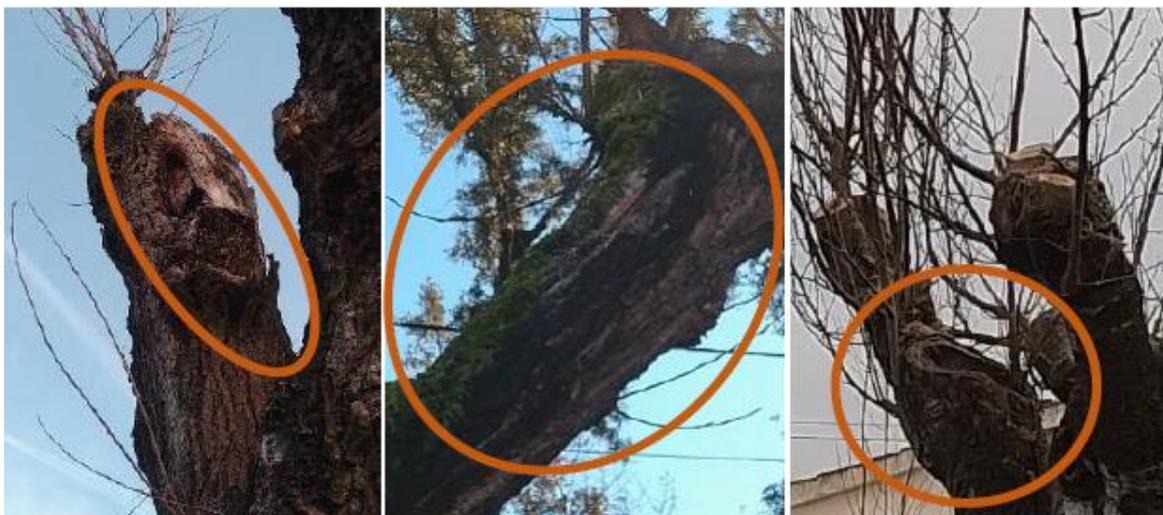
Observamos no geral a presença de diversas lesões nas pernadas e ramos resultantes de podas drásticas e mal-executadas. Constatamos que algumas destas lesões, apresentam já alguma extensão, com formação de cavidades, podridão dos tecidos internos expostos e formação incompleta do bordo de compartimentação (Figura 3). As más práticas nesta operação, contribuem para a diminuição da resistência das árvores aos agentes patogénicos, assim como para o aumento das fragilidades estruturais.

Figura 3 – Fotografias de presença de lesões na copa de três exemplares distintos.

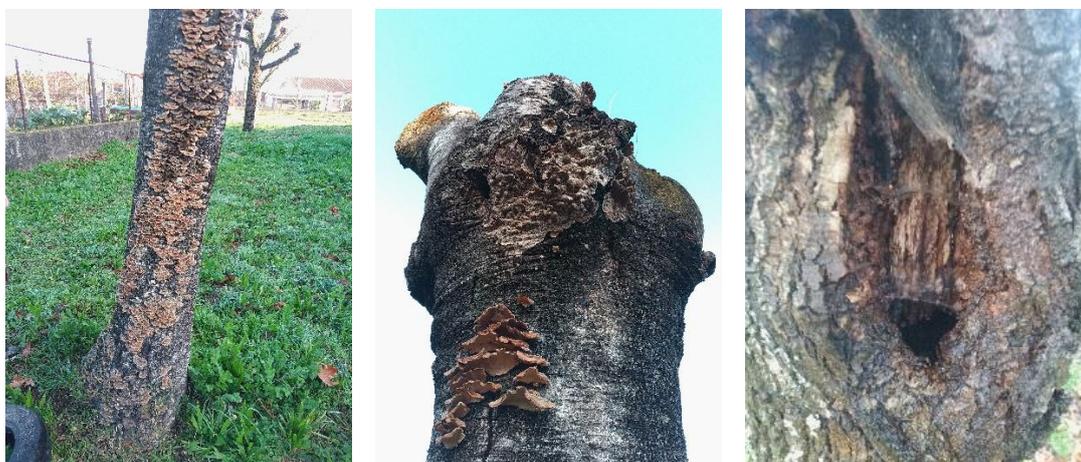
No tronco também é visível em alguns exemplares, lesões com alguma extensão, com formação de cavidade, com podridão em avançado estado de degradação dos tecidos internos expostos e com formação incompleta do bordo de compartimentação. Observamos exemplares com inclinação, fissuras, alteração da casca (textura e cor), troncos com DAP muito pequenos (esguios) comparativamente á dimensão das pernadas e dos esferoblastos, consequentemente ao peso existente na copa, assim como a presença de carpóforos de fungos degradadores de lenho (Figura 4).

Figura 4 – Fotografias da presença de carpóforos e lesões no tronco.

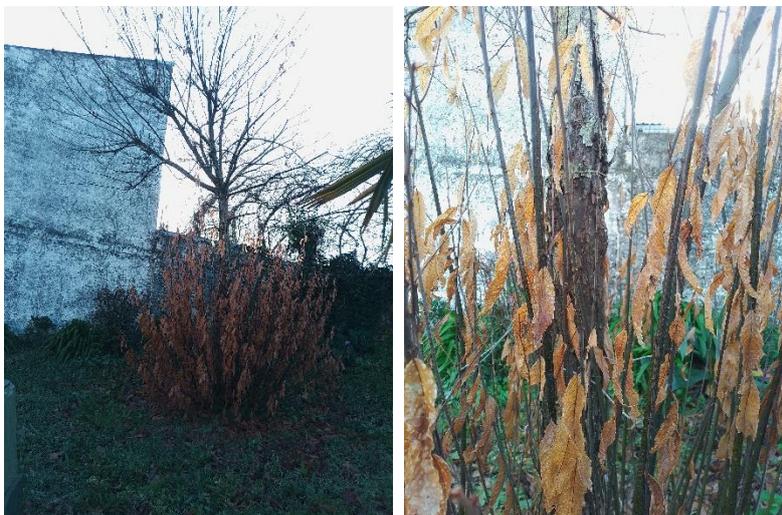
Também temos de referir a presença do cancro do castanheiro nos dois exemplares existentes na JI e EB1 Coucinheiro (ID B), sendo que um já se encontra morto.

Figura 5 – Fotografias de um castanheiro na escola com ID B.

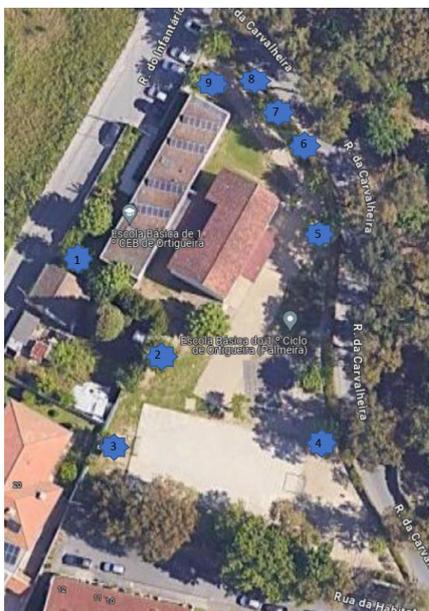
Figura 6 – Localização dos exemplares a abater na escola com ID A.

Na EB1 CEB Ortigueira, elencamos de seguida os exemplares a abater neste recreio (Figura 6 e Quadro 2).

Tendo em conta a localização destas árvores nos recintos escolares, que tem como principais alvos, pessoas (alunos, professores e assistentes operacionais), equipamento (papeleiras, parque infantil, bancos) e por vezes o edificado. A rutura destes exemplares, neste espaço acarreta um alto risco para os alvos. Tendo em conta o que já explanamos, os “defeitos” presentes nestes exemplares relacionados com o seu porte e a frequência de utilização, aconselhamos o **abate** destes 16 exemplares arbóreos, de forma a mitigar o risco associado à rutura dos mesmos.

Recomendamos a substituição por outros exemplares adequados ao local, em época própria.

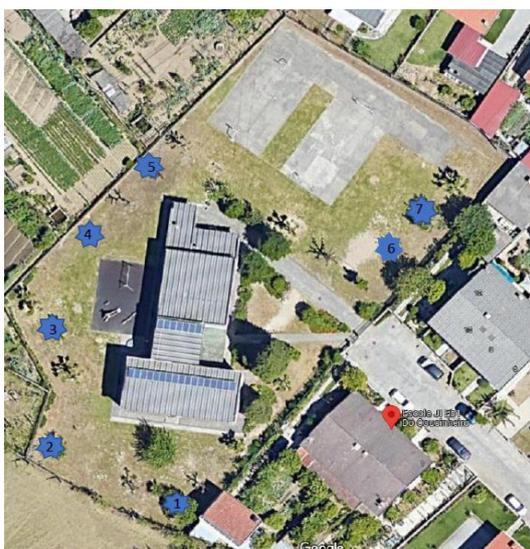
Figura 7 – Localização dos exemplares a abater na escola com ID B.

Na Figura 7, localizamos os exemplares arbóreos a abater no JI e EB1 Coucinheiro.
