Informação técnica da visita ao jardim infância de Santo Adrião

Dia 03 de Outubro de 2023, por solicitação da direção do Centro Cultural e Social de Santo Adrião deslocamo-nos que na Rua das Forças Armadas, entre os prédios/moradias e o Parque e o parque infantil do Centro Social de Santo Adrião.

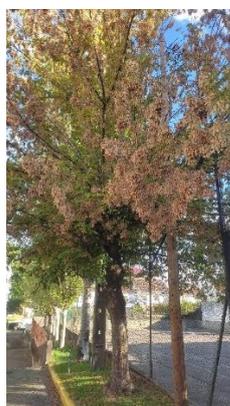
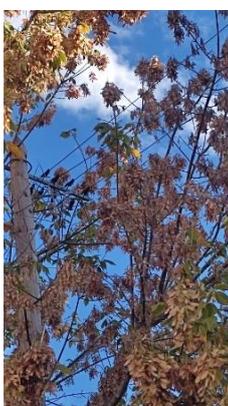
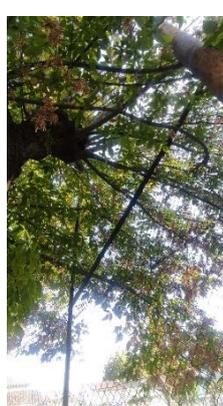
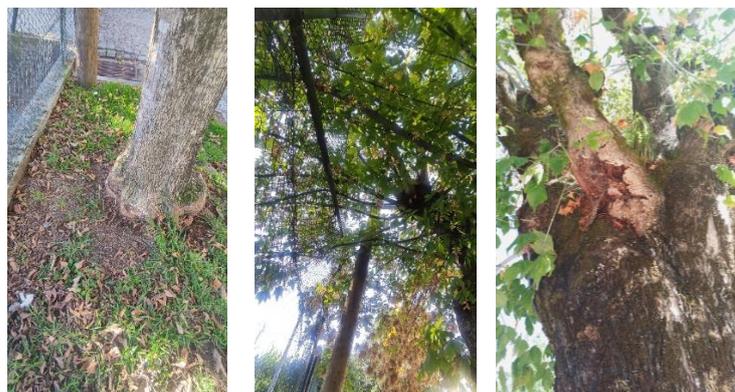
Figura 1 – ID1 Acer

Como podemos observar pelas imagens apresentadas na figura 1, este exemplar apresenta muita ramificação, resultante de podas mal executadas no passado (podas de cabeça), presença de ramo apodrecido. Este excesso de ramificação provoca uma copa desequilibrada. Como verificamos a ramificação envolve um poste telefónico e a vedação do Infantário.

Aconselhamos a poda do ramo com podridão, a poda deve ser realizada de modo a libertar o poste e fios da vedação, mas de maneira a obter uma copa bem estruturada e equilibrada. Depois da realização da poda do ramo apodrecido verificar a extensão da podridão.

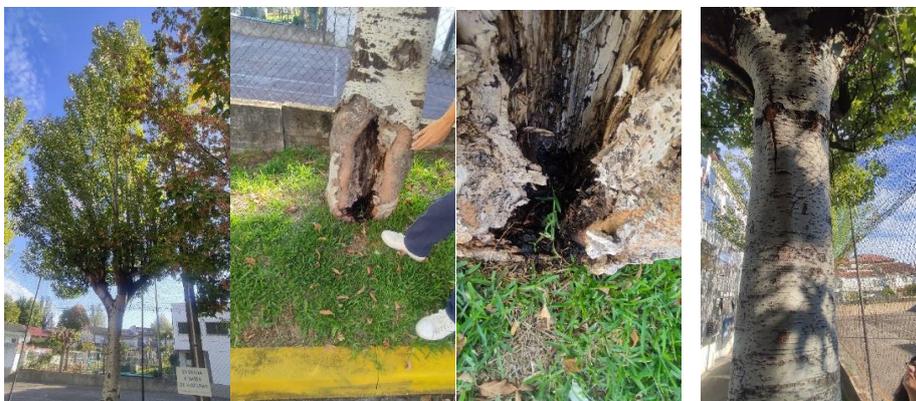
Figura 2 – ID2 Choupo

Neste exemplar arbóreo verificamos uma cavidade no colo/tronco de dimensões relevantes onde se pode visualizar que a podridão se estende para a raiz, o que põe em risco a estabilidade da árvore.

As leituras foram realizadas a cerca de 50cm acima da cavidade. Ao analisar as leituras realizadas com o resistógrafo, a um metro e vinte verificamos que ainda existe cavidade a partir dos 6cm. Face a estes factos consideramos que este exemplar apresenta grande probabilidade de queda pelo que propomos o seu **ABATE IMEDIATO**, pois a possibilidade e risco de queda são elevados.

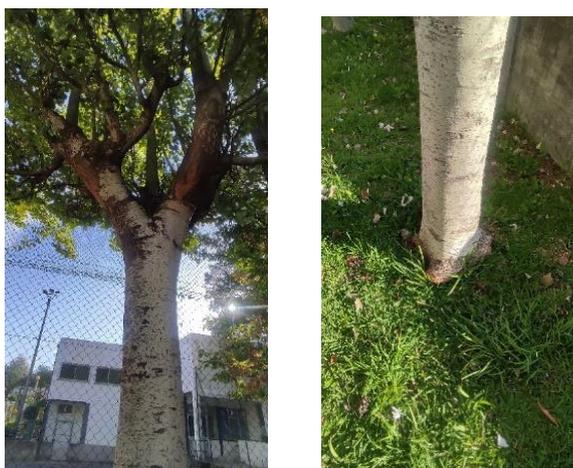
Figura 3 – ID3 Choupo

Este exemplar aparentemente não apresenta sinais nem sintomas, apenas grande ramificação, pelo que aconselhamos a sua poda.

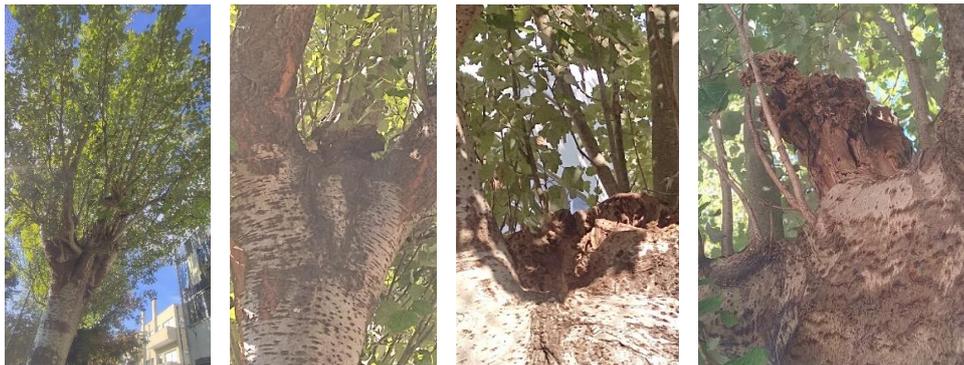
Figura 4 – ID4 Choupo

Este exemplar apresenta cavidades na base das pernas resultantes de podas intensas sofridas no passado, aparentemente estas ainda não apresentam perigo para a estabilidade da árvore. Apresenta muita ramificação pelo que aconselhamos podas.

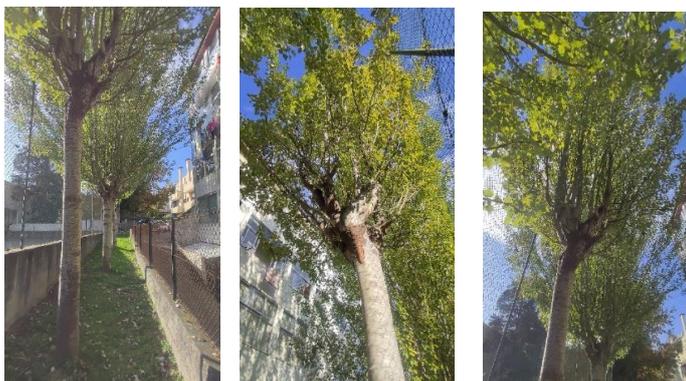
Figura 5 – ID5 Choupo

Este exemplar aparentemente não apresenta perigo. Apresenta muita ramificação pelo que aconselhamos podas.

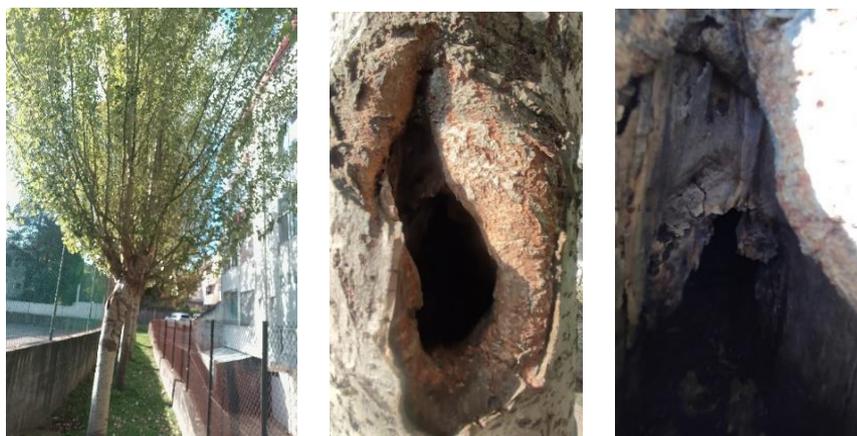
Figura 6 – ID6 Choupo

Como podemos verificar pelas imagens apresentadas existe uma cavidade no tronco perto da base da copa. De modo a analisar a sua extensão recorreremos ao resistógrafo.

Foram realizadas leituras a cerca de 1,20m verificamos que já apresenta cavidades entre 5,5cm e 6,2cm e entre os 8 e 9,5cm aproximadamente pelo que poderemos concluir que a cavidade verificada na pernada prolonga-se pelo tronco o que indica que existe fragilidade biomecânica deste exemplar pelo que aconselhamos o seu ABATE.

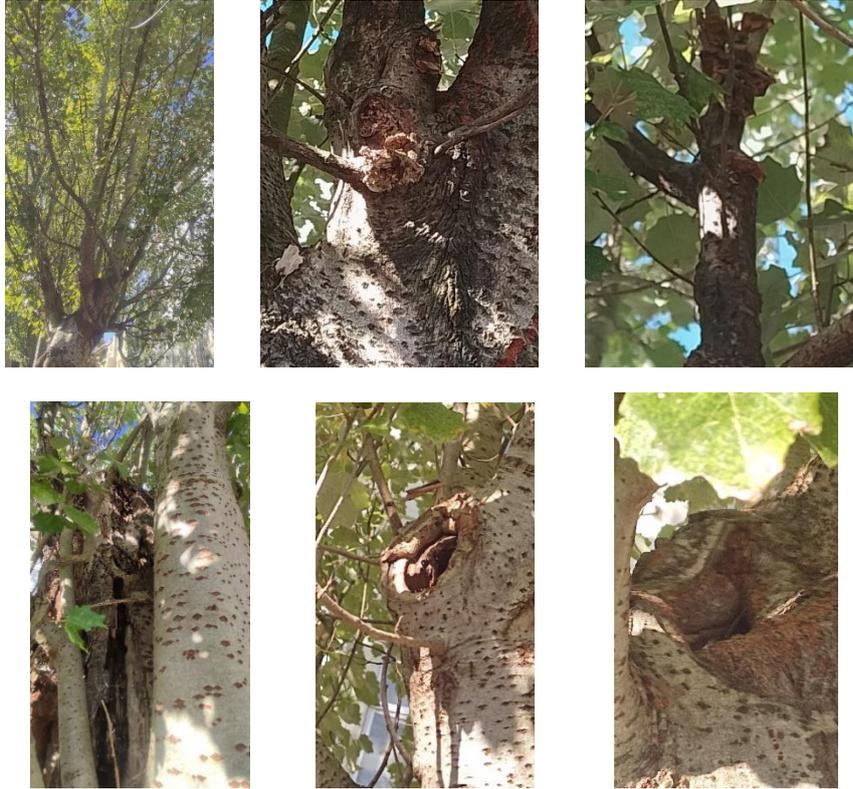
Figura 7 – ID7 Choupo

Este exemplar apresenta ramos secos já com presença de carpóforos, pernada seca e cavidades resultantes de podas mal executadas realizadas no passado. Este exemplar não apresenta sinais/sintomas que nos indiquem possibilidade de queda. Porém aconselhamos podas, visualização de possível extensão da cavidade da pernada seca depois da sua remoção e acompanhamento deste exemplar.

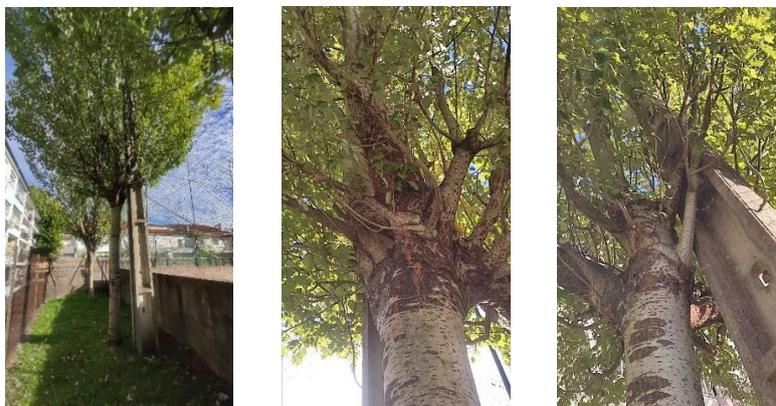
Figura 8 – ID8 Choupo

Este exemplar apresenta alguns ramos secos e muitos carpóforos perto do colo e nas raízes da árvore. Para verificar se a presença de fungos nas raízes se prolongava para a árvore resolvemos verificar com o resistógrafo.

Pela análise dos gráficos apresentados a 1,10m do tronco ainda não se verifica alteração do lenho, porém a 25cm concluímos que o lenho apresenta cavidade o que nos leva a concluir que o fungo está instalado no exemplar arbóreo e existe possibilidade e risco de queda, pelo que aconselhamos o seu ABATE.

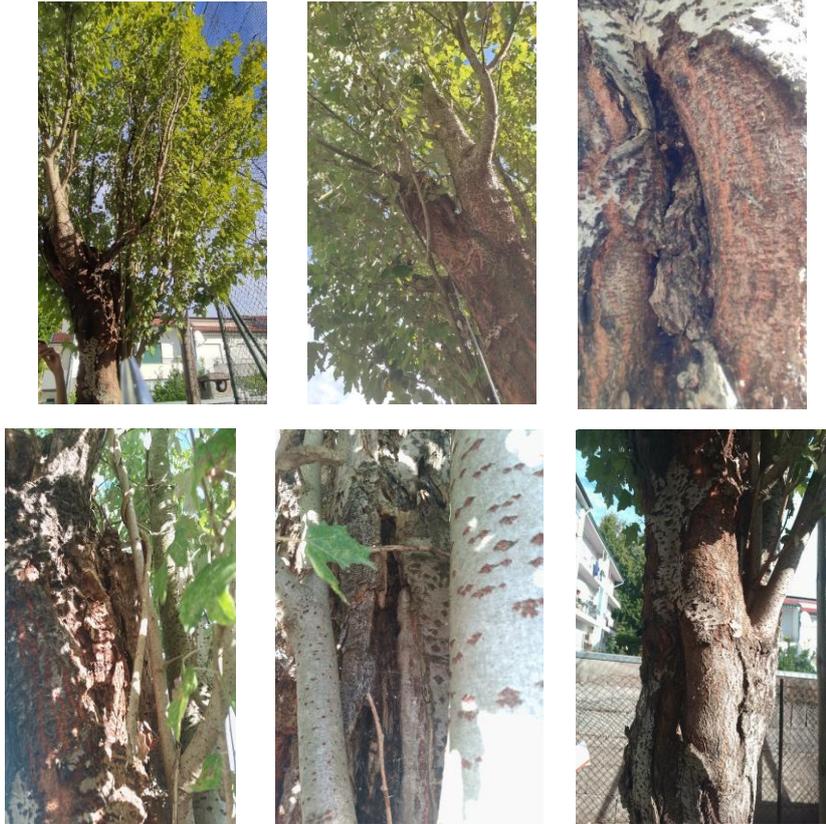
Figura 9 – ID9 Choupo

Este exemplar apresenta pernada com alteração na casca, pernada com cavidade com sintomas de podridão, o tronco também apresenta cavidades. Medimos a resistência do lenho com resistógrafo a cerca de 1,20m.

Pelas leituras realizadas podemos concluir que o lenho apresenta cavidades e degradação do lenho. Tendo em atenção a largura das cavidades e o grau de degradação do lenho aconselhamos o seu ABATE.
