**Processo:** 15111/2025 de 04/04/2025  
**Local:** Jardim de Infância de Lomar  
Coordenadas geográficas: 41°31'51"N 8°25'33"W

**Informação:** de 09/04/2025  
**Assunto:** DJEV – Informação técnica |Relatório de avaliação de risco – JI de Lomar  
**Técnico:** Zita Margarida da Silva Saraiva

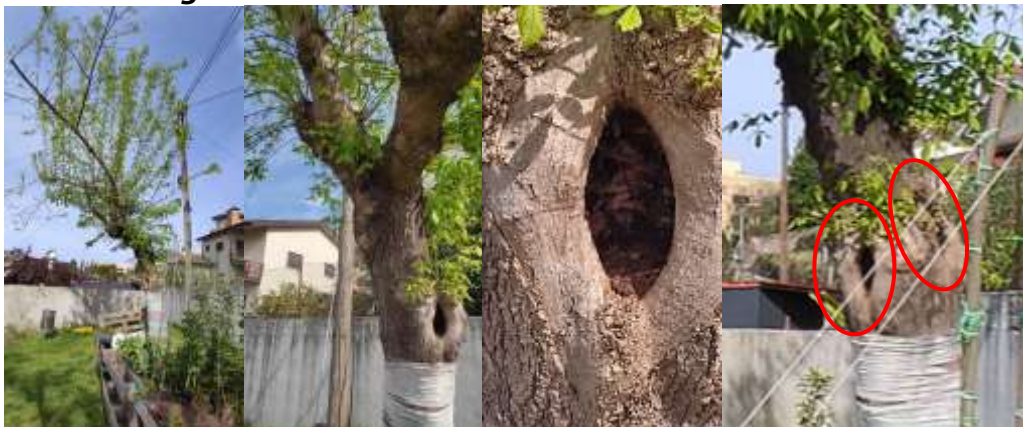
Figura 2 – Imagens ID 1

Este exemplar apresenta duas cavidades com podridão do lenho a cerca de 2,5 m do tronco que se ligam internamente.

Apresenta copa descompensada, inclinada para o recreio, consequência de podas realizadas.

Os Acer negundos apresentam cavidades com ataques de insetos e/ou degradação do lenho. O ID1 e ID2 apresentam inclinação para o recreio. O ID3 apresenta grande cavidade na base com extensa degradação do lenho.

Tendo em consideração a conjugação de todos os fatores expostos, aconselhamos o **abate** e **substituição** dos exemplares de *Acer negundo* e poda nos ramos da amoreira assinalados retirando peso de modo a mitigar o desequilíbrio existente.

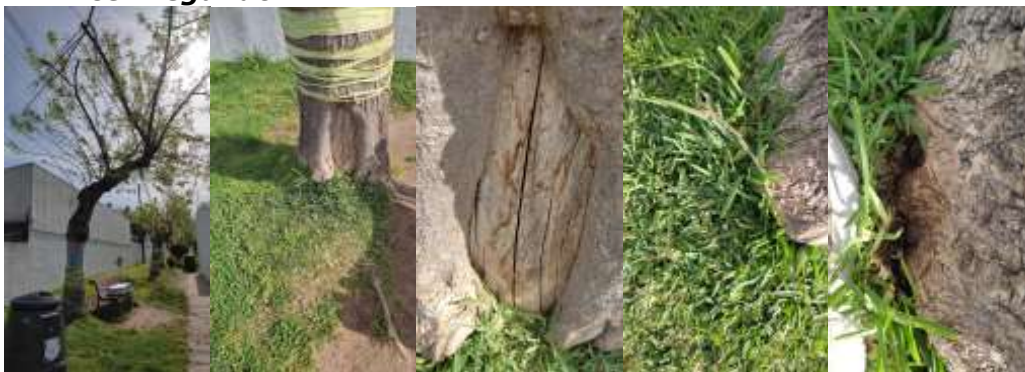
Figura 3 – Imagens ID 2

Conforme observamos a copa está descompensada no sentido do recreio, exhibe uma ferida na base do tronco, cujo lenho apresenta sinais de ataque de insetos xilófagos. No perímetro do colo também apresenta feridas.

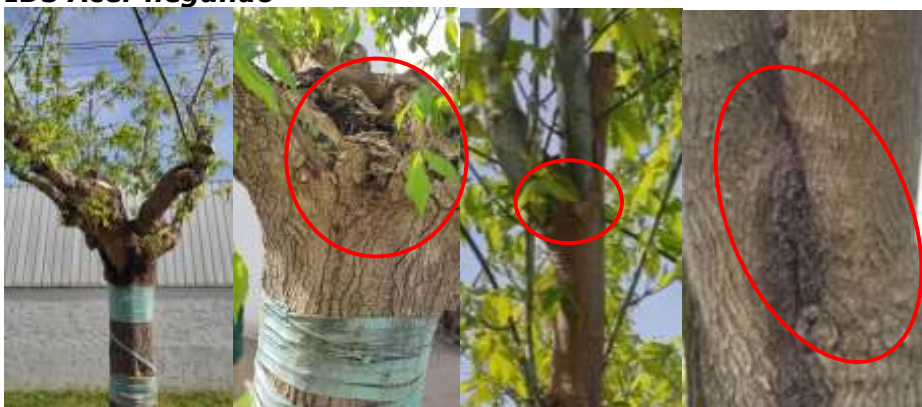
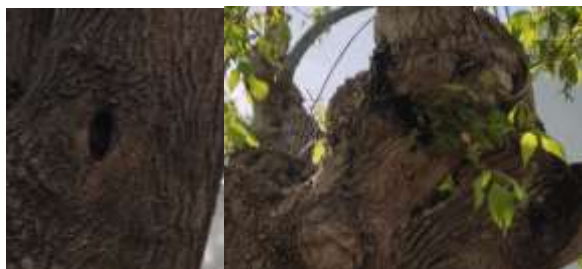
Figura 4 – Imagens ID 3

Este exemplar apresenta várias cavidades nos ramos e base das pernadas, copa descompensada. Na base das pernadas a cavidade existente apresenta lenho degradado e presença de corpos frutíferos degradadores do lenho. Numa das pernadas verificamos a presença de casca inclusa, o que indica que a ligação da perna ao tronco não é muito estável biomecânicamente.

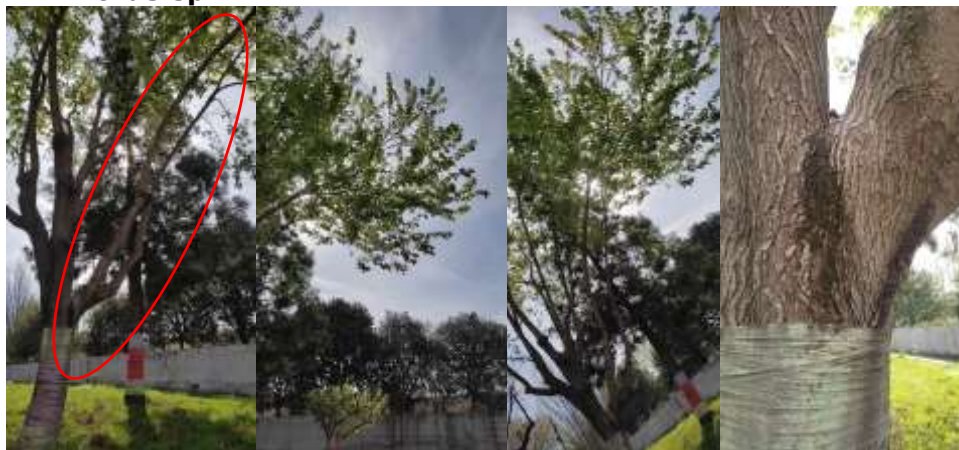
Figura 5 – Imagens ID 4

Trata-se de uma amoreira com boa vitalidade em local ajardinado.

Como conseguimos visualizar pelas imagens as pernadas assinaladas são muito finas para o peso da folhagem na extremidade, este peso aumenta na quando o fruto amadurecer, o que aumenta a probabilidade de fratura.

Os Ramos sinalizados na amoreira têm muito peso na extremidade que irá aumentar com o aparecimento dos frutos, o que aumenta o seu risco de fratura.
