Informação técnica da avaliação fitossanitária e de risco de queda ou fratura de dois exemplares arbóreos de Choupo-negro, *Populus nigra* L. no Largo Dr. Francisco Sousa Gomes, em Braga.

Braga, maio 2024

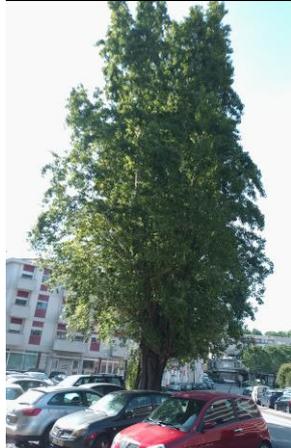
Figura 3 - Fotografia do Choupo-negro (*Populus nigra* L.) com ID1.

Esta árvore é um Choupo-negro (*Populus nigra* L.). Trata-se de um exemplar adulto, de grande porte e vitalidade razoável (Figura 3). Os dados dendrométricos deste exemplar são:

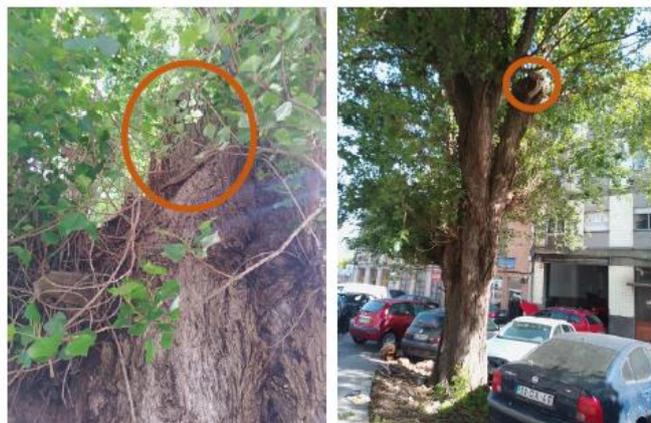
Figura 4 - Fotografias de lesões na copa do Choupo-negro (*Populus nigra* L.) com ID1.

Observamos no geral a presença de diversas lesões nas pernas e ramos resultantes de podas demasiado intensas e drásticas. (Figura 4).

O histórico de podas efetuadas, nesta árvore contribuíram para a produção em abundância de rebentação, formação de lesões (cavidades com podridão de tecidos), de ramos com inserções débeis, o que reflete instabilidade mecânica quando sujeitos por exemplo á passagem do vento, e contribuí para o aumento das fragilidades estruturais deste exemplar. Concluimos que este Choupo-negro apresenta uma estrutura de suporte da copa frágil.

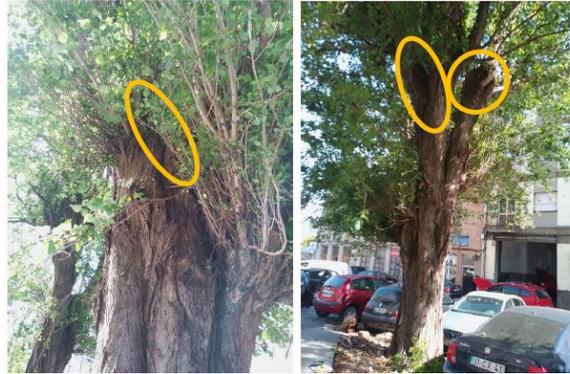
Verificamos que algumas destas lesões, de dimensão considerável, encontram-se em pernas e ramos que apresentam cavidades, podridão de tecidos internos expostos e formação incompleta do bordo de compartimentação (Figura 5). A casca em redor da lesão apresenta-se com alteração de cor, muito fendilhada e com algum destacamento. Por consequência estas pernas/ramos apresentam instabilidade mecânica quer em resposta a esforços físicos internos quer a externos. As lesões de maior dimensão, consequentes das podas, apresentam maior dificuldade em fechar, sendo uma porta para a instalação dos fungos causadores de podridão de lenho.

Figura 5 - Fotografias de lesões na copa do Choupo-negro (*Populus nigra* L.) com ID1.

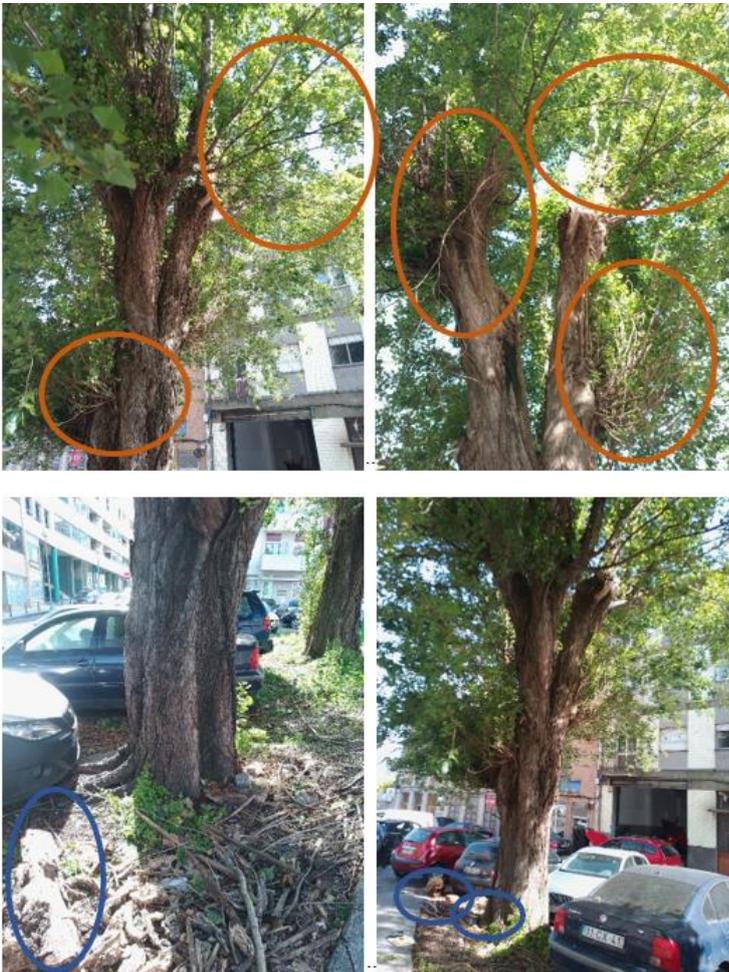
Observamos muitos ramos secos e partidos de diversas dimensões e em distintas partes da copa deste exemplar arbóreo. Também constatamos a presença de um ramo caído de dimensão considerável, junto ao colo deste choupo-negro (Figura 6).

Figura 6 - Fotografias de ramos secos na copa e um ramo caído junto ao exemplar arbóreo com ID1.

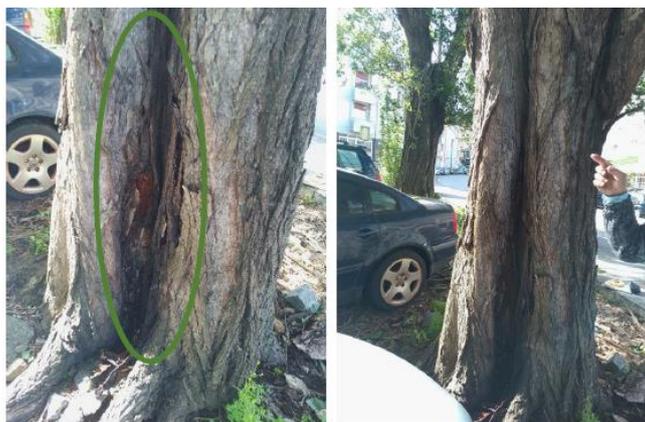
Observamos no tronco uma lesão, algumas fissuras, exsudações e alteração da cor da casca e destacamento da mesma. Esta lesão de grande dimensão, apresenta formação de cavidade, projeta-se do colo até cerca de 2m de altura, com largura de 20cm e profundidade de cerca de 30cm. A lesão em causa apresenta podridão de tecidos internos expostos e formação incompleta do bordo de compartimentação (Figura 7).

Figura 7 - Fotografias da cavidade existente no tronco do Choupo-negro com ID1.

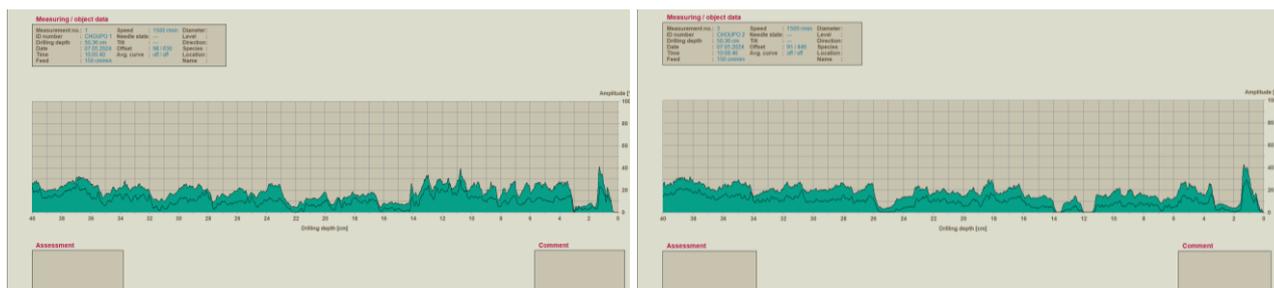
Figura 8 e 9 - Resistogramas efetuados no tronco a cerca de 1m de altura.

Da análise dos resistogramas (Figuras 8 a 9), observamos alterações no lenho, com degradação intensa a diversas amplitudes e com alguma extensão, o que concluímos que este exemplar arbóreo apresenta uma diminuição acentuada na estabilidade mecânica ao nível do tronco.

Este “defeito” encontra-se em evolução e a secção está afetada.

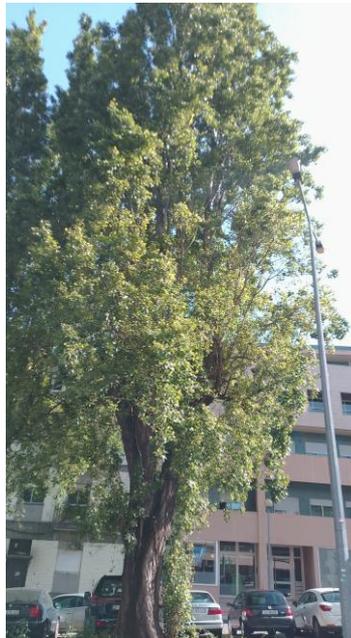
Figura 10 - Fotografia do Choupo-negro (*Populus nigra* L.) com ID2.

Esta árvore é um Choupo-negro (*Populus nigra* L.). Trata-se de um exemplar adulto, de grande porte e vitalidade razoável (Figura 10). Os dados dendrométricos deste exemplar são:

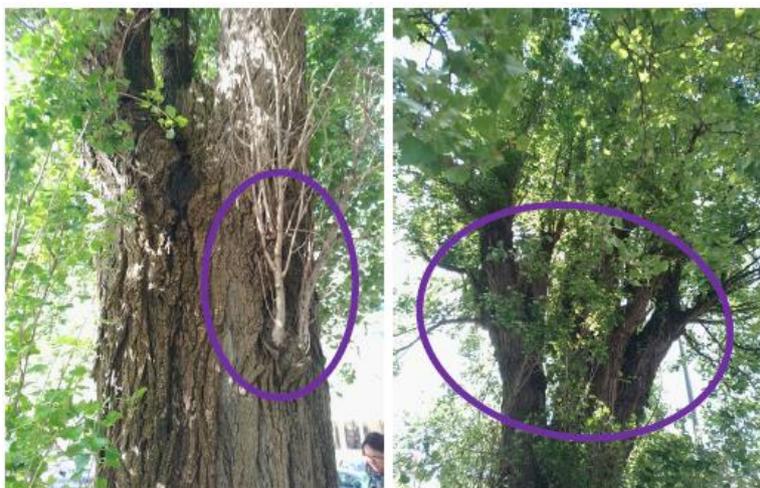
Observamos lesões resultantes das podas drásticas e muita rebentação epicormica. Estes rebentos adquirem com alguma rapidez comprimento e peso exagerado, expondo um elevado risco de fratura.

Constatamos a presença de muitos ramos secos e partidos de diversas dimensões e em distintas partes da copa deste exemplar arbóreo (Figura 11).

Figura 11 - Fotografias da rebentação epicormica e ramos secos no Choupo-negro (*Populus nigra* L.) com ID2.

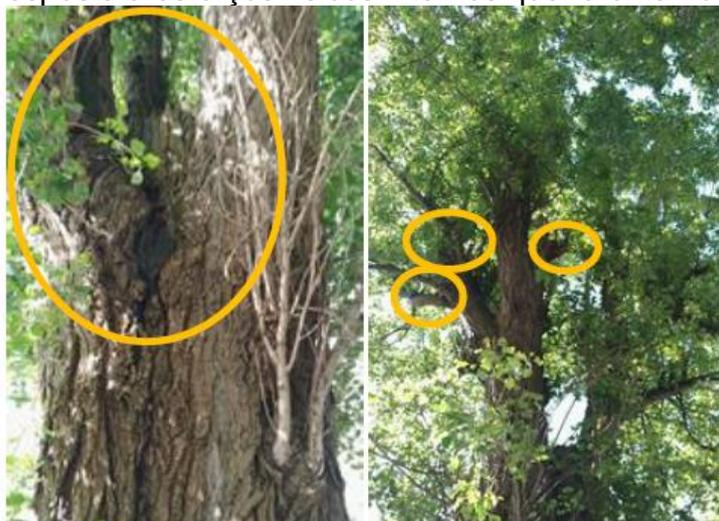
Quanto as lesões de maior dimensão, consequentes das podas, apresentam maior dificuldade em fechar, tornam-se portas de entrada para a instalação dos fungos causadores de podridão de lenho. Estas lesões podem apresentar cavidades, podridão de tecidos internos expostos e formação incompleta do bordo de compartimentação. A casca em redor da lesão apresenta-se com alteração de cor, muito fendilhada e com algum destacamento. Por consequência estas pernas/ramos apresentam instabilidade mecânica quer em resposta a esforços físicos internos quer a externos.

Figura 12 - Fotografias de lesões nas pernas e ramos no Choupo-negro (*Populus nigra* L.) com ID2.

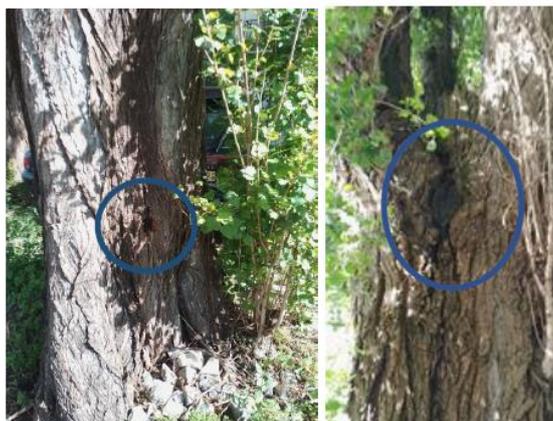
Observamos a presença no tronco de diversas lesões e algum descasque no ritidoma (Figura 13).

Figura 13 - Fotografias de lesões no tronco do Choupo-negro (*Populus nigra* L.) com ID2.

Estas lesões apresentam cavidade, alguma podridão, tecidos internos expostos e formação incompleta do bordo de compartimentação. Observamos também alguma exsudação e a presença de raízes superficiais com implicações ao nível do pavimento. Também observamos alguma rebentação adventícia nestas. As exsudações associadas a cavidades são um sinal externo de podridão interna.

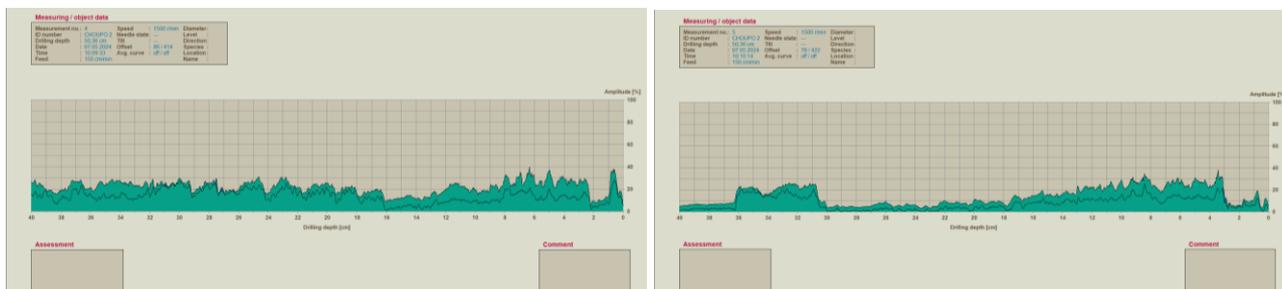
Figura 14 e 15 - Resistogramas efetuados no tronco a cerca de 1m de altura.

Da análise dos resistogramas (Figuras 14 e 15), observamos alterações no lenho, com podridão intensa a diversas amplitudes e cavidade de grande extensão, o que concluímos que este exemplar arbóreo apresenta uma diminuição acentuada na estabilidade mecânica ao nível do tronco.

Este “defeito” encontra-se em evolução e a secção está afetada.

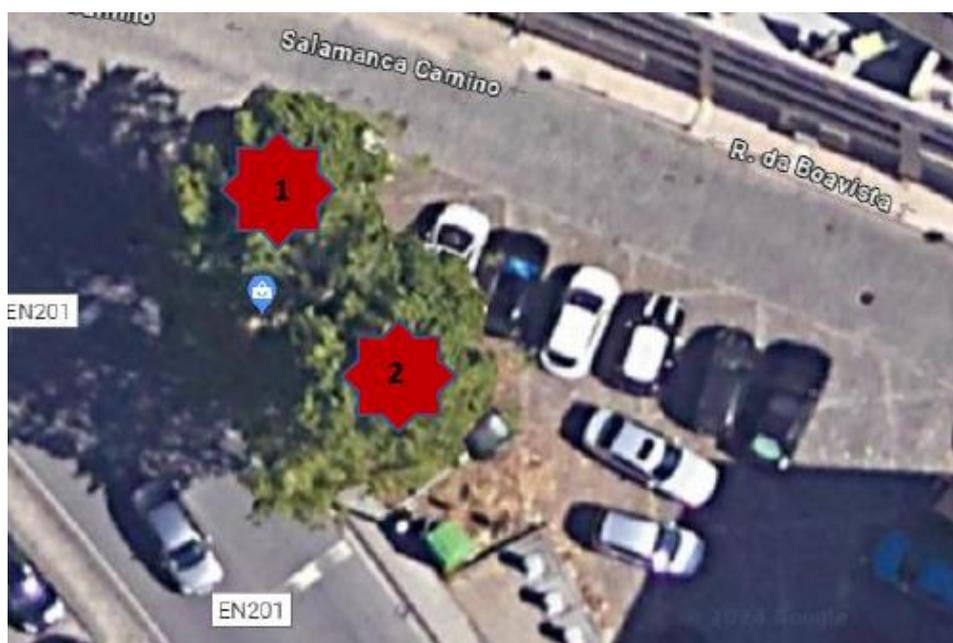
Figura 16 – Fotografia da localização dos dois exemplares abater.

A localização destes Choupos-negros neste largo tem como principais alvos: pessoas, veículos e o edificado. A queda e/ou fratura associada ao espaço onde se encontram, acarreta um alto risco para os alvos.

Tendo em conta, o que anteriormente explanamos, relacionados com o seu porte e a elevada frequência de circulação e utilização, aconselhamos o **abate imediato** destes 2 exemplares arbóreos, de forma a mitigar o risco associado á fratura ou queda dos mesmos (Figura 16).

Propomos a substituição em época própria, dos 2 exemplares por outras espécies mais adequadas ao local como por exemplo Ligustros, Freixos e Olaias. Recomendamos também abertura de caldeiras em todos os exemplares, (Quadro 4).
