Processo: 431/2024 de 16/10/2024
Local: Largo do Mosteiro de Tibães
Coordenadas geográficas: 41°33'27"N 8°28'43"W

Informação: de 05/03/2025
Assunto: DJEV – Informação técnica | Relatório fitossanitário e estabilidade biomecânica
Técnico: Zita Margarida da Silva Saraiva

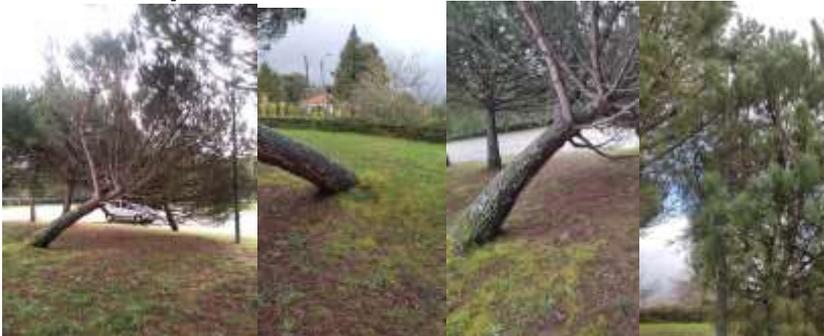
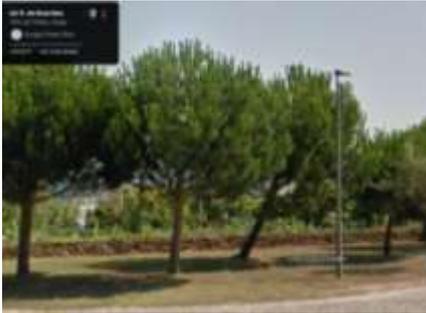
Figura 2 – Imagens ID 1

Como podemos verificar o pinheiro ao longo do tempo tem aumentado a sua inclinação pelo que se prevê que com o seu crescimento e aumento do peso da copa este poderá cair. Existindo um poste de iluminação no sentido da inclinação este pode ser afetado com a sua queda aumentando o risco associado uma vez que pode provocar incêndio.

Pinus pinea ID1 aconselhamos o seu ABATE pois este exemplar ao longo dos anos tem aumentado a sua inclinação, existindo movimentação do prato radicular e a sua copa já envolve o poste de iluminação.

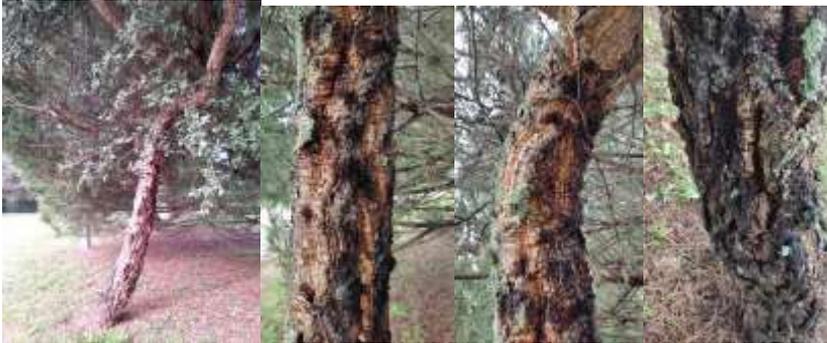
Figura 4 – Imagens ID 2

Presença de exsudações negras no tronco provocando destacamento da cortiça e aparecimento de lenho enegrecido. Estes sintomas são indicativos da doença carvão do entrecasco que é provocada pelo fungo *Biscogniauxia mediterranea* (sinónimo de *Hypoxyylon mediterraneum*) que ocorre no sobreiro.

Quercus suber ID2, 10,11,12,17,18,19, 20, 21, 22, 23, 24 – Segundo o Decreto-Lei n.º 169/2001 de 25 de maio Artigo 3.o n.º 3 alínea c, "Por razões fitossanitárias, nos casos em que as características de uma praga ou doença o justifiquem".

Uma vez que todos estes exemplares estão infetados no tronco não existe possibilidade de aplicar métodos de controlo da doença, sendo a única solução o seu abate para evitar a propagação da doença.

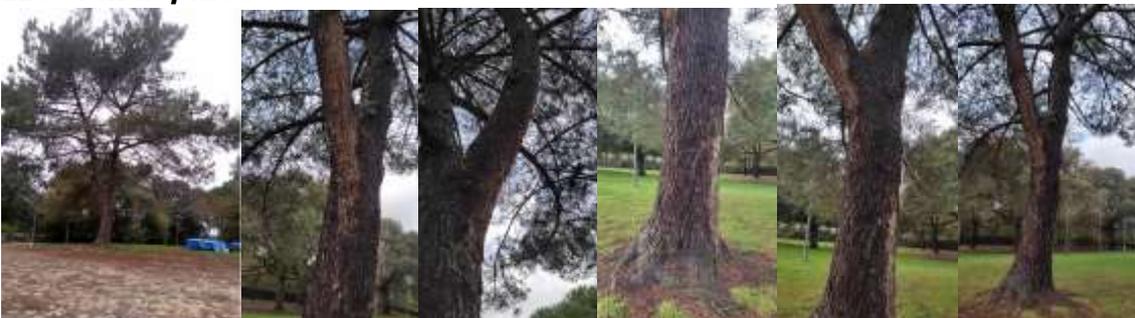
Figura 5 – Imagens ID3

Como observamos, um dos ramos do pinheiro está a tentar adquirir dominância apical, porém, devido ao seu peso, na parte inferior do ramo (zona de compressão)

e na zona do tronco contrária á pernada (zona de tração), vê-se o destacamento da casca e abundante exsudação resinosa, sinais de tensão nestas zonas e indicam risco de queda no sentido do caminho. No colo verificamos uma zona de embasamento (engrossamento do colo) numa tentativa de equilíbrio da árvore.

Apesar do jardim não ser muito frequentado a maior parte do ano, a fratura do ramo de grandes dimensões do pinheiro manso ID3 poderão causar danos em pessoas, veículos. Recomendamos a Poda deste ramo.

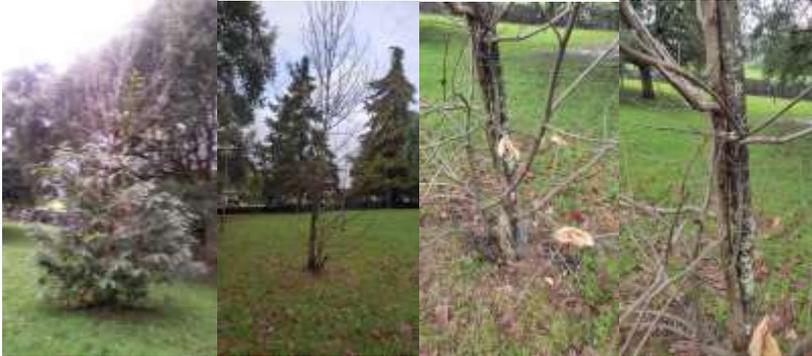
Figura 6 – Imagens ID 4

Verifica-se que junto ao freixo foi colocado um castanheiro que compete com este por alimento, água e exposição solar, o que vai enfraquecer o freixo. Verificamos estrangulamento por parte dos arames colocados para tutorar o freixo, solicitamos a sua remoção com urgência. Devido ao modo de tutoria utilizado, existe fricção no tronco de ambos os exemplares o que provocou feridas na casca o que mais uma vez contribui para o enfraquecimento dos espécimes arbóreos, sendo uma porta de entrada de doenças e insetos.

Fraxinus sp. ID4,5,6,7 – recomenda-se a remoção dos arames pois provocam feridas nos exemplares arbóreos. Recomendamos também a remoção dos tutores e rebentamentos de castanheiro pois para além de provocarem feridas na casca competem por nutrientes, água e luz.

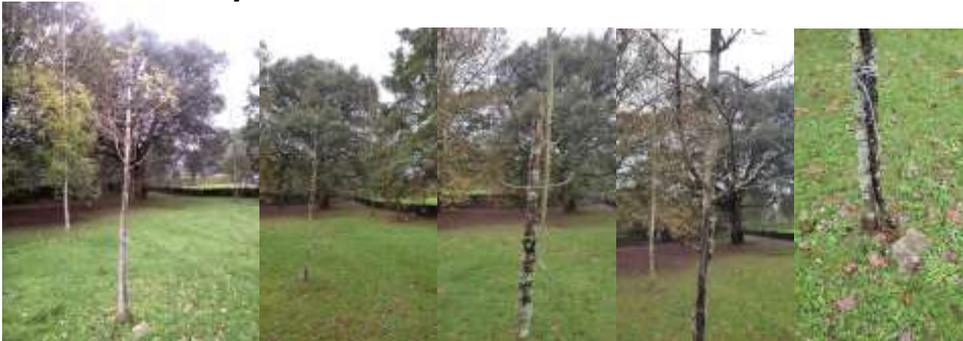
Figura 7 – Imagens ID 5

Verifica-se que junto ao freixo foi colocado um castanheiro que compete com o freixo por alimento, água e exposição solar, o que vai enfraquecer o freixo. Verificamos estrangulamento por parte dos arames colocados para tutorar o freixo, solicitamos a sua remoção com urgência. Devido ao modo de tutoria utilizado, existe fricção no tronco de ambos os exemplares o que provocou feridas na casca o que mais uma vez contribui para o enfraquecimento dos espécimes arbóreos, sendo uma porta de entrada de doenças e insetos.

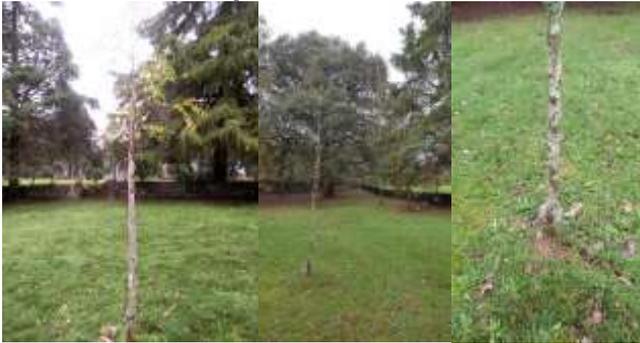
Figura 8 – Imagens ID 6

Verificamos estrangulamento por parte dos arames colocados para tutorar o freixo, solicitamos a sua remoção com urgência.

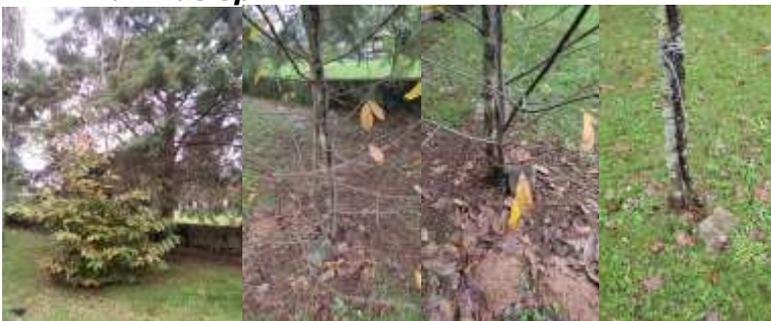
Figura 9 – Imagens ID7

Verifica-se que junto ao freixo foi colocado um castanheiro que compete com o freixo por nutrição, água e exposição solar, o que vai enfraquecer o freixo. Verificamos estrangulamento por parte dos arames colocados para tutorar o freixo, solicitamos a sua remoção com urgência.

Devido á modo como colocaram o tutor na árvore, existe fricção no tronco de ambos os exemplares o que provocou feridas na casca, e que mais uma vez contribui para o enfraquecimento dos espécimes arbóreos, sendo uma porta de entrada de doenças e insetos.

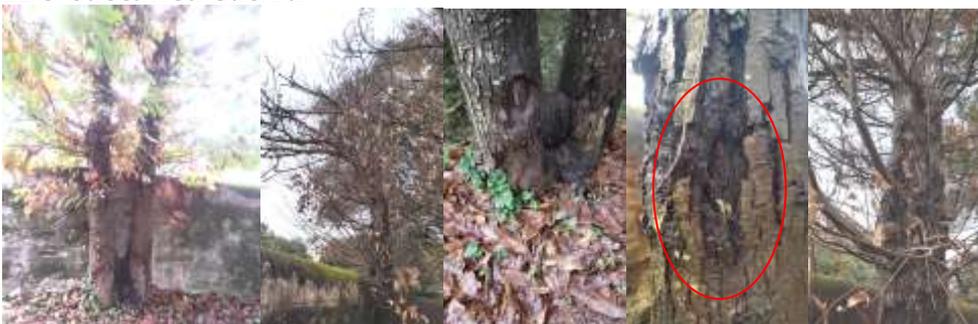
Figura 10 – Imagens ID 8

Castanheiro com sinais de presença de cancro do castanheiro no tronco e colo. No colo apresenta ferida com compartimentação parcial. Este exemplar encontra-se bastante debilitado devido a podas realizadas no passado encontrando-se em dieback.

Castanea sativa ID8 - apresenta sinais de presença de cancro do castanheiro no tronco e colo recomenda-se o seu abate e queima para evitar a propagação da doença.

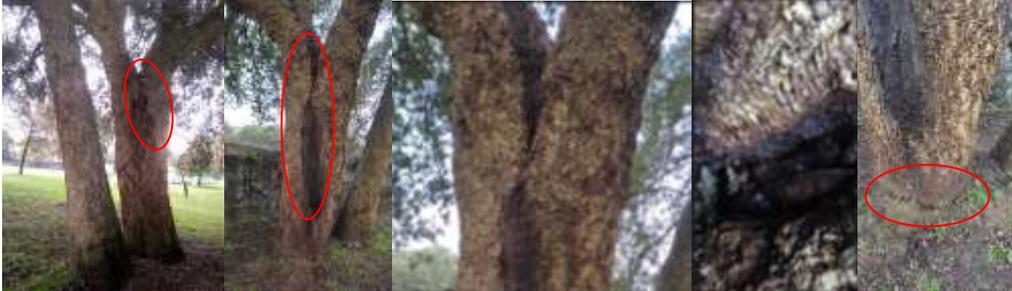
Figura 11 – Imagem ID9

Na bifurcação do sobreiro, verificamos inserção inclusa da pernada no tronco que, conforme observamos, já apresenta fissura na base da pernada e que se prolonga pelo tronco, indícios que está em risco elevado de fratura. Observamos que na base das pernadas existe degradação do lenho.

Ao nível do colo existem evidências de movimentação do prato radicular.

Quercus suber ID9 – neste exemplar devido ao facto da pernada em questão ser de grandes dimensões, a sua remoção provocaria um desequilíbrio no peso da copa e, uma vez que já existem evidências de movimentação do prato radicular, potenciaria o risco de queda. Pelos motivos apresentados recomendamos o abate do exemplar arbóreo uma vez que existe elevada probabilidade de fratura e/ou queda deste.

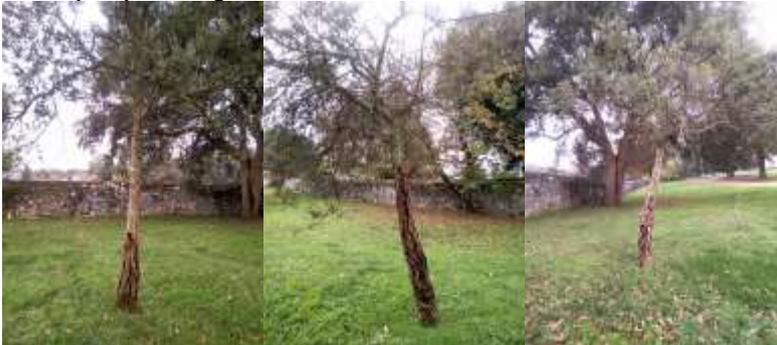
Figura 12 – Imagens ID 10, 11, 12

Presença de exsudações negras no tronco com destacamento da cortiça e aparecimento de lenho enegrecido. Estes sintomas são indicativos da doença carvão do entrecasco que é provocada pelo fungo *Biscogniauxia mediterranea* (sinónimo de *Hypoxylon mediterraneum*) que ocorre no sobreiro.

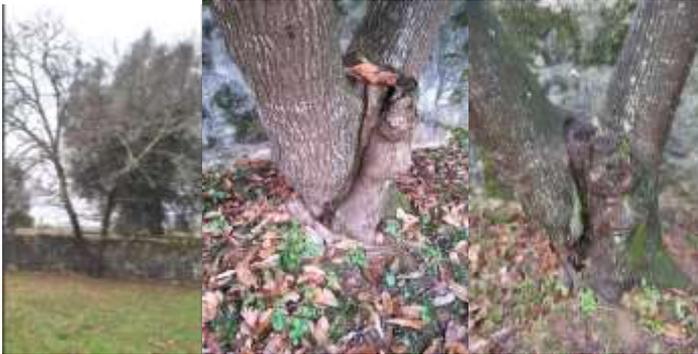
Figura 13 – Imagens ID 13

Como verificamos na figura 13 este exemplar apresenta inserção inclusa, que representam ligações fracas com o tronco, uma vez que a inserção da bifurcação se encontra abaixo de 1,30m consideramos dois exemplares independentes, assim sendo, o individuo com inserção inclusa, devido ao seu peso elevado representa elevada probabilidade de queda.

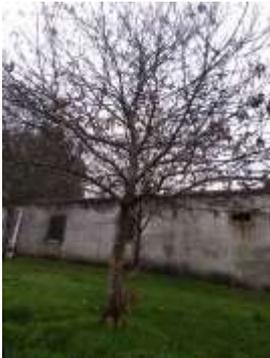
Figura 15 – Imagens ID15

Castanheiro seco. aconselha-se a sua remoção.

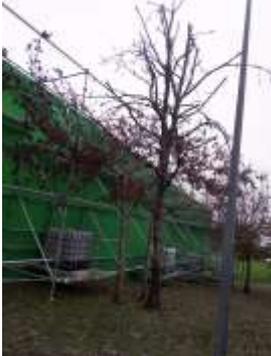
Figura 16 – Imagens ID16

Estes exemplares estão secos.

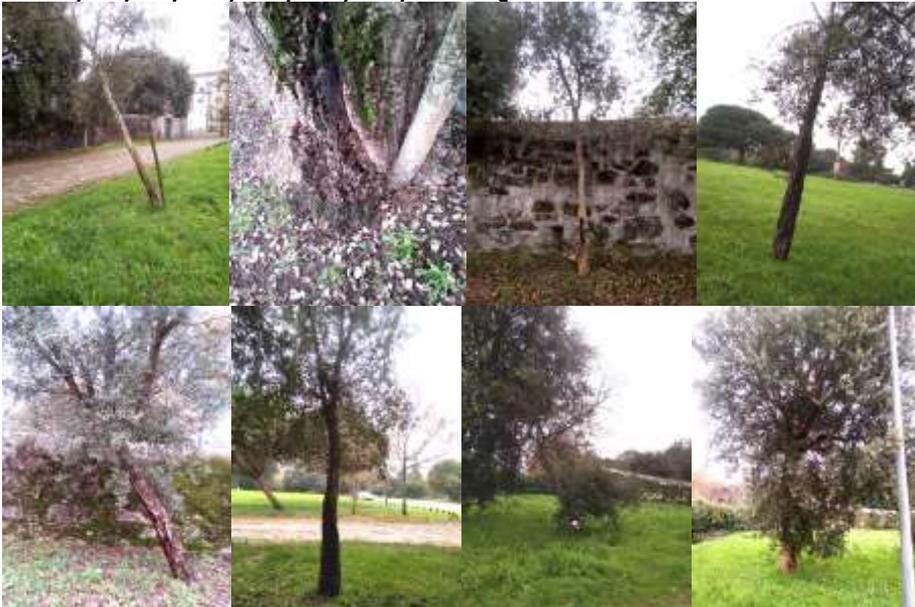
Figura 13 – Imagens ID17,18,19, 20, 21, 22, 23, 24

Presença de exsudações negras no tronco provocando destacamento da cortiça e aparecimento de lenho enegrecido. Estes sintomas são indicativos da doença carvão do entrecasco que é provocada pelo fungo *Biscogniauxia mediterranea* (sinónimo de *Hypoxylon mediterraneum*) que ocorre no sobreiro.
