Local da obra: Parque da Rodovia

Assunto: Avaliação fitossanitária e biomecânica de Acer no Parque da Rodovia. Abate e substituição.

Relatório de Avaliação fitossanitária e biomecânica

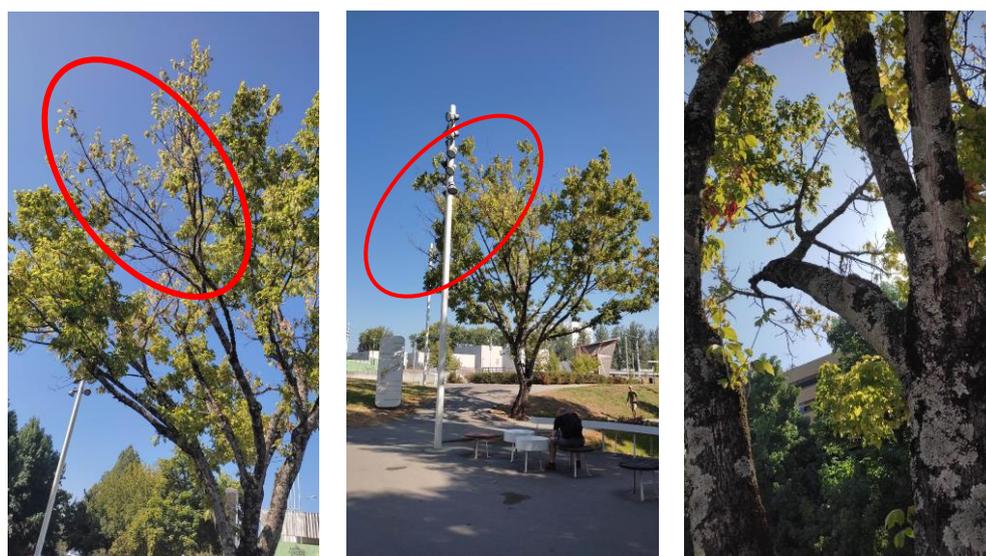
Figura 3 – imagens da copa

Como podemos observar nas imagens a nível da copa verificamos o aparecimento de ramos secos iniciando-se pelos terminais, Dieback, descoloração das folhas por toda a copa

Estando este exemplar arbóreo com muito pouca vitalidade em dieback, acrescendo a presença de ganoderma (corpo frutífero de micélio degradador de lenho) consideramos que este exemplar apresenta risco e probabilidade de queda elevada pelo que aconselhamos o seu ABATE e substituição, a plantar em local mais afastado da curva e com mais espaço ajardinado, por um exemplar de *Acer pseudoplatanus* L..

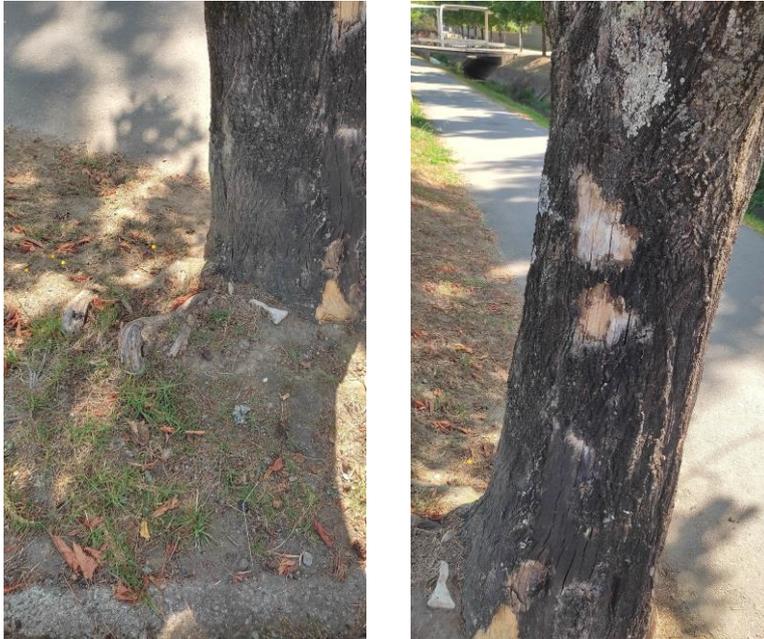
Figura 4 – imagens do tronco

Relativamente ao tronco verificamos que a casca seca, sai facilmente, não formando nenhum bordo de compartimentação, expondo o lenho.

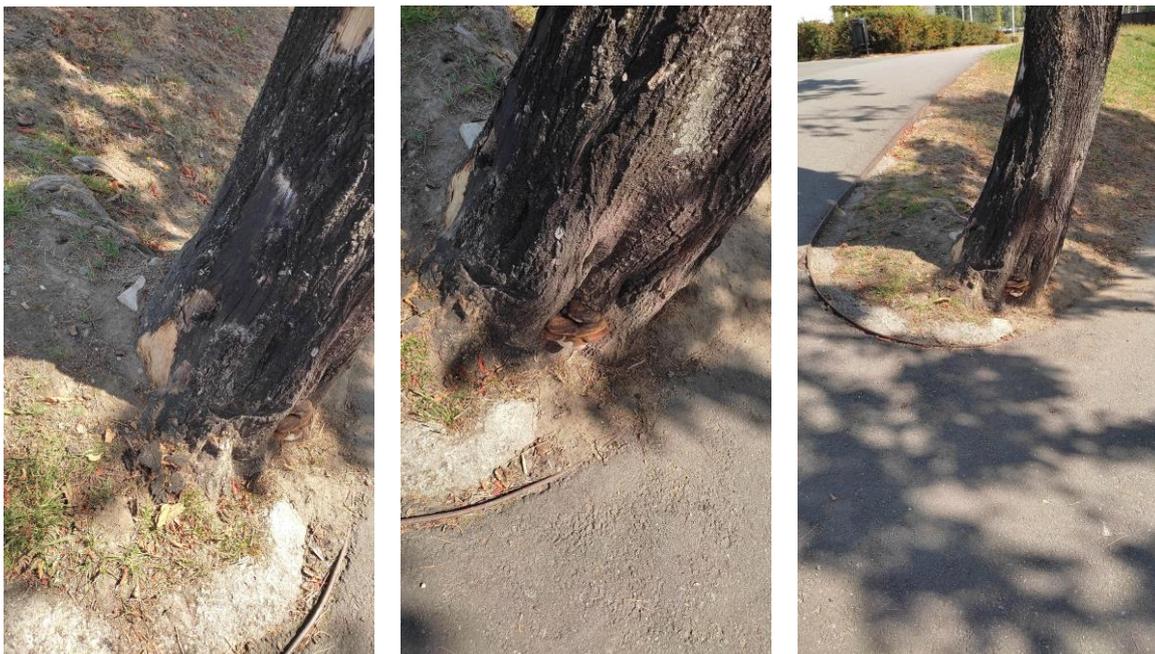
Figura 5 – imagens da ganoderma no exemplar arbóreo

A presença de carpóforos (*Ganoderma* sp.) no colo alertou para possíveis problemas a nível da raiz, pois este fungo é degradador de lenho.
