**Registo:** 3567/2025 de 23/01/2025  
**Local:** Parque Desportivo da Rodovia  
Coordenadas geográficas: 41.55296; -8.40345

**Informação:** de 23/01/2025  
**Assunto:** DJEV – Informação técnica | Relatório fitossanitário e estabilidade biomecânica  
**Técnico:** Anabela da Silva Oliveira

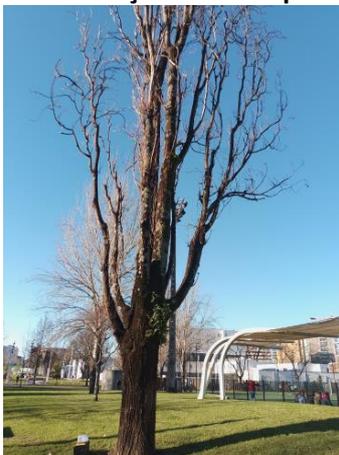
Figura 3 – Fotografia do exemplar arbóreo a estudo, no Parque Desportivo da Rodovia, em Braga.

Trata-se de um Choupo (*Populus sp.*) adulto, de grande porte, folha caduca e vitalidade baixa. Com os seguintes dados dendrométricos:

A referir que esta árvore foi inspecionada após a queda da folha, por isso não nos foi possível observar e verificar a presença de pragas e ou doenças foliares (Figura 3).

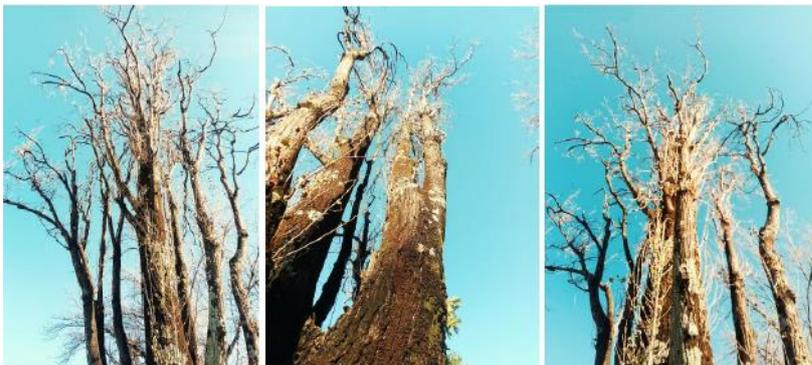
Figura 4 – Fotografias da copa do exemplar arbóreo a estudo, no Parque Desportivo da Rodovia, em Braga.

Na copa deste Choupo (*Populus sp.*) observamos muitos ramos secos principalmente na parte superior desta e como consequência, estes apresentam instabilidade mecânica em resposta a esforços físicos externos.

Os ramos secos perdem flexibilidade, associado ao seu peso e á passagem do vento, podendo conduzir a fraturas (Figura 4). Parece-nos, o estabelecimento de um processo de regressão que se designa de Dieback. Este consiste na morte de ramos no sentido descendente da copa e do exterior para o interior. Este processo traduz na copa desta árvore, a disfunção presente no sistema radicular da mesma.

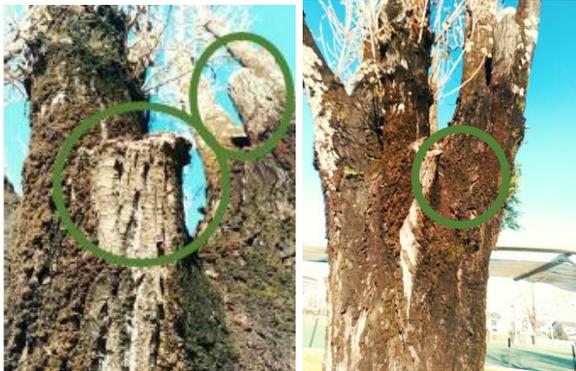
Figura 5– Fotografia de lesões na copa deste exemplar arbóreo.

Também observamos lesões na copa resultantes da operação de poda efetuada neste exemplar.

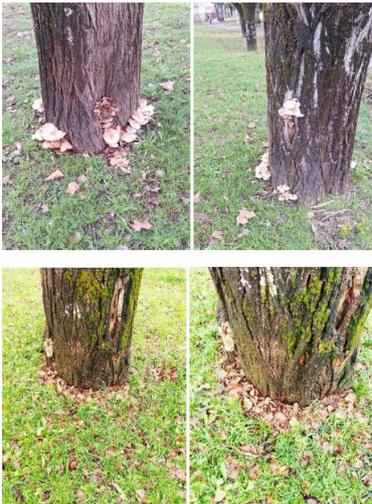
Figura 6– Fotografias de diversos carpoforos no colo/tronco deste exemplar arbóreo.

Detetamos a presença de diversos carpóforos (cogumelos), quer no colo/tronco deste exemplar.

Observamos frutificações do fungo *Armillaria mellea*, causador de podridões radiculares, este permanece no solo (em estado latente) até surgirem condições ideais para parasitar o hospedeiro -a árvore, através das raízes.

A presença destes carpóforos (cogumelos) pode ser sinal de potenciais “defeitos” internos, que teremos de avaliar recorrendo ao resistógrafo.

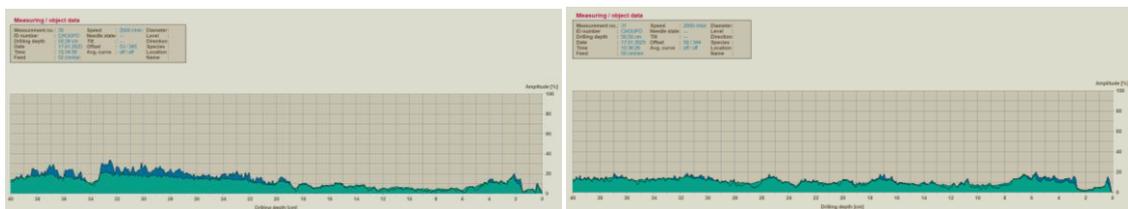
Figura 7 – Resistogramas efetuados no colo/raiz do Choupo (*Populus sp.*).

Da observação dos resistogramas (Figura 7), constatamos alterações no lenho, com degradação intensa a diversas amplitudes e em grande extensão, o que concluímos que este exemplar arbóreo, apresenta-se ao nível das raízes principais e estruturantes comprometido, em resultado da ação do fungo *Armillaria mellea*, expõem diminuição acentuada na sua estabilidade mecânica.

A localização desta árvore, tem como principais alvos: pessoas e o edificado. A queda/fratura desta, associado ao espaço onde se encontra acarreta um alto risco para os alvos. Tendo em conta o explanado, relacionado com o seu porte e a elevada frequência de utilização do espaço recomendamos o **abate** deste exemplar, de forma a mitigar o risco.

Pelo exposto, propomos o **abate deste Choupo**, com substituição por 3 exemplares de Coreutéria (*Koelreuteria paniculata* Laxm.), em época própria e de acordo com as boas praticas.

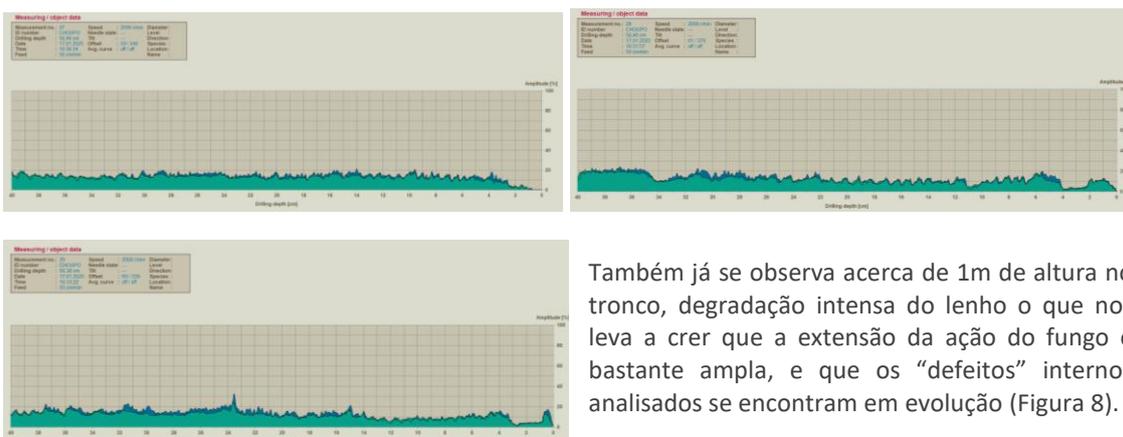
Também já se observa acerca de 1m de altura no tronco, degradação intensa do lenho o que nos leva a crer que a extensão da ação do fungo é bastante ampla, e que os “defeitos” internos analisados se encontram em evolução (Figura 8).

Figura 8 – Resistogramas efetuados a 1m de altura, no tronco do Choupo (*Populus* sp.).

Presentemente é incontornável que o colo/raízes deste Choupo (*Populus* sp.) encontra-se comprometido, expondo diminuição da sua estabilidade mecânica, associado ao peso da copa, este exemplar expõe risco de queda/fratura.
