## PROPOSTA DE RESOLUÇÃO

| <b>PR/2025/27040</b> | <b>33971/2025</b> | <b>Ocorrências e participações por solicitação da Freguesia</b> |

**Processo:** 33971/2025  
**Local:** Parque Infantil de Lomar, Lugar da Mouta  
Coordenadas geográficas: 41°31'59.7"N 8°25'50.7"W

**Informação:** de 27/08/2025  
**Assunto:** DJEV – Informação técnica  
**Técnico:** Zita Margarida da Silva Saraiva

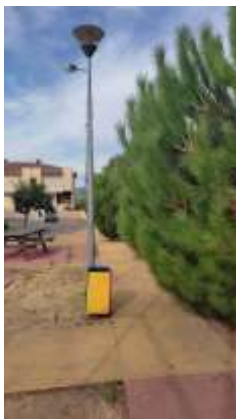
Figura 2 – imagem do caminho do parque infantil

Verificamos que a pretensão da munícipe é válida pois é impossível transitar pelo caminho do parque (figura 2).
