**Processo:** 7988/2024 de 19/11/2024  
**Local:** Parque da Ponte  
Coordenadas geográficas: 41°35'15"N 8°27'16"W

**Informação:** de 19/11/2024  
**Assunto:** DJEV – Informação técnica | Relatório fitossanitário e estabilidade biomecânica  
**Técnico:** Zita Margarida da Silva Saraiva

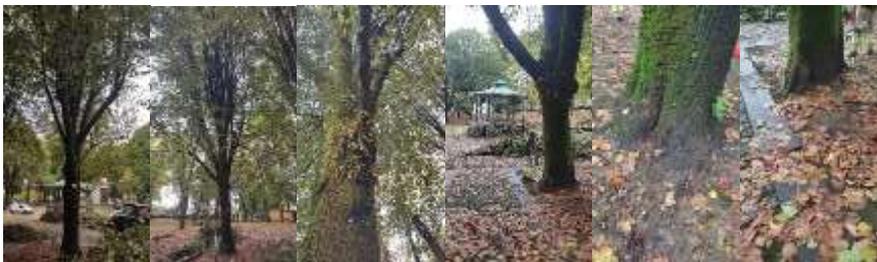
Figura 2 – Imagens ID 1

Aparentemente não são visíveis sinais nem sintomas de problemas fitossanitários ou biomecânicos. Uma vez que o exemplar em questão apresenta ligeira inclinação no sentido do Coreto, realizamos leituras com o resistógrafo. Com a análise dos resistogramas concluímos que este exemplar não apresenta, á data da visita, problemas internos relevantes.

Relativamente às tílias não se verificam, à data da visita, problemas fitossanitários e/ou biomecânicos.

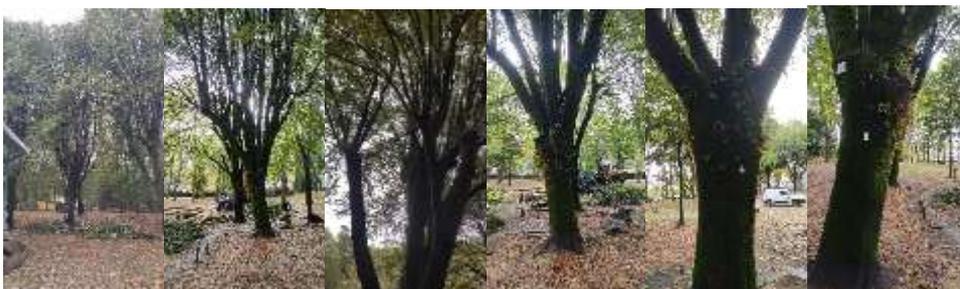
Figura 3 – Imagens ID 2

Aparentemente não são visíveis sinais nem sintomas de problemas fitossanitários ou biomecânicos. Uma vez que o exemplar em questão apresenta inclinação no sentido do Coreto, realizamos leituras com o resistógrafo. Com a análise dos resistogramas concluímos que este exemplar não apresenta, á data da visita, problemas internos relevantes.

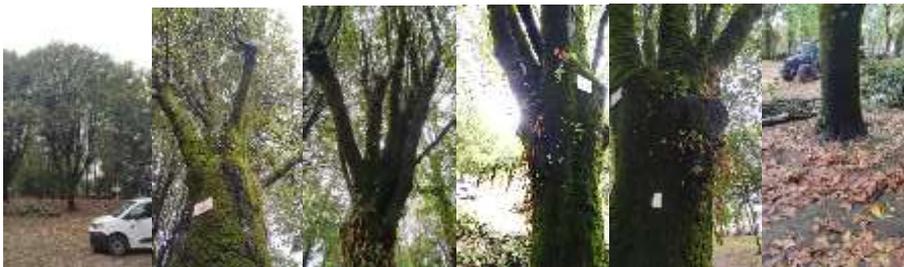
Figura 4 – Imagens ID3

Aparentemente não são visíveis sinais nem sintomas de problemas fitossanitários ou biomecânicos. Realizamos leituras com o resistógrafo e da análise dos resistogramas concluímos que este exemplar não apresenta, á data da visita, problemas internos relevantes.

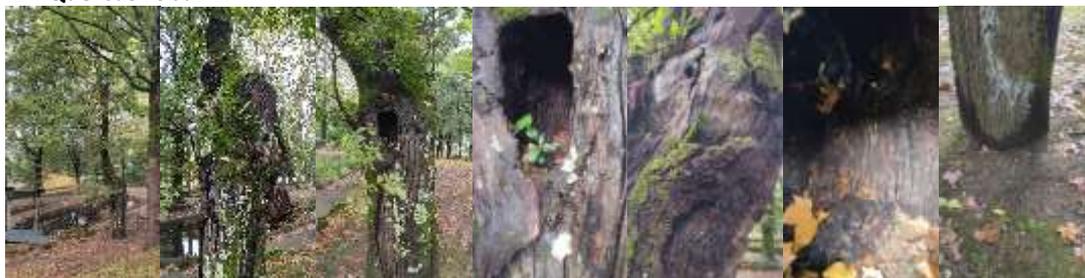
Figura 5 – Imagens ID 4

Como conseguimos visualizar nas imagens, este exemplar apresenta várias cavidades, presença de corpos frutíferos (*Ganoderma* sp.) degradadores do lenho, Copa desequilibrada com apenas uma perna, com degradação do lenho na sua base. Apresenta feridas sem compartimentação do lenho. Este exemplar não apresenta estabilidade mecânica.

Os três carvalhos e o ácer apresentam muitas fragilidades biomecânicas e fitossanitárias e face ao exposto aconselhamos o seu ABATE.

Tendo em consideração a conjugação de todos os fatores expostos, aconselhamos o ABATE de 3 exemplares de carvalho e 1 ácer e a sua substituição por exemplares da mesma espécie.

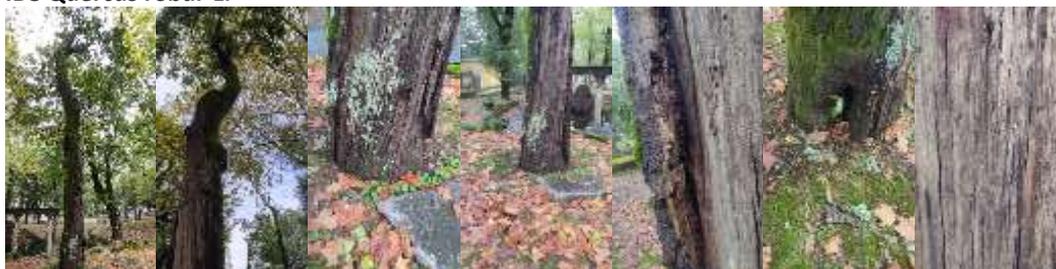
Figura 6 – Imagens ID 5

Como conseguimos visualizar nas imagens, este exemplar apresenta várias cavidades, feridas sem compartimentação do lenho e com presença de sinais de insetos degradadores do lenho, copa com degradação do lenho na sua base, desequilibrada com apenas uma pernada.

Pela análise do resistograma neste exemplar verifica-se grande cavidade interna, não apresentando estabilidade mecânica.

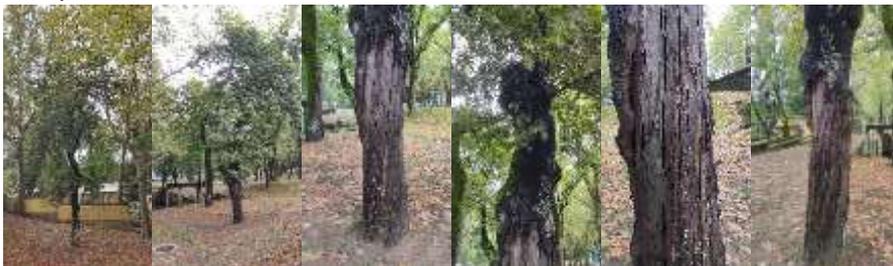
Figura 7 – Imagens ID 6

Conseguimos visualizar apresenta feridas sem compartimentação do lenho, presença de sinais de insetos degradadores do lenho. Copa desequilibrada com apenas uma pernada.

Pela análise do resistograma neste exemplar verifica-se grande cavidade interna, não apresentando estabilidade mecânica.

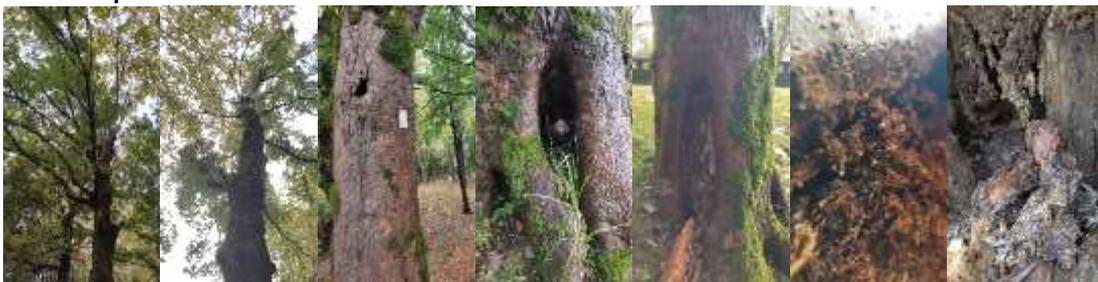
Figura 8 – Imagens ID 7

Pelas imagens apresentadas, este exemplar apresenta várias cavidades, presença de marcas de insetos e micélio degradadores do lenho.

Pela análise do resistograma neste exemplar verifica-se grande cavidade interna, não apresentando estabilidade mecânica.
