ID da proposta	Processo	Atividade / Procedimento
PR/2026/13752	19643/2026	Relatório de avaliação de risco biomecânico de árvores
Assunto do Processo		
Avaliação fitossanitária e de estabilidade biomecânica		
Unidade Administrativa		
DVEPM - DJEV [ENTRADAS]		
Propósito		
Expediente Geral \ DASM-DJEV - Despacho		
Órgão/Cargo que resolve		
Vereador - Altino Bernardo Lemos Bessa

Processo	19643/2026
Requerente	Município
Data	21 de abril 2026
Local	Parque da Ponte
Técnico	Anabela Oliveira
Assunto	Relatório de avaliação fitossanitária e de estabilidade biomecânica

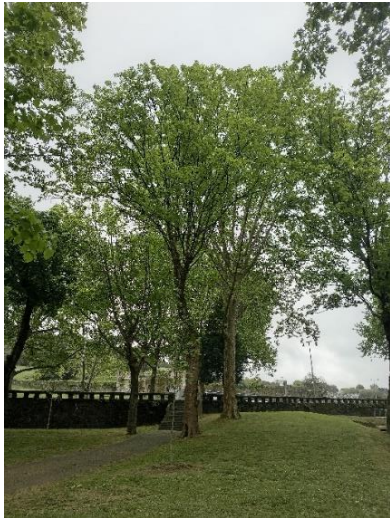
Figura 4 – Fotografia do Plátano-bastardo, com ID1, a estudo no Parque da Ponte, Braga.

Trata-se de um Plátano-bastardo (*Acer pseudoplatanus* sp.) com ID1, adulto, de grande porte, de folha caduca, copa desequilibrada, descaracterizada e vitalidade moderada (Figura 4).

Esta árvore apresenta arquitetura pobre, decorrente das diversas intervenções realizadas ao longo do tempo.

Tendo em conta os sinais/sintomas de problemas fitossanitários e estruturais, que observamos na copa e ao nível do tronco, concluímos que este exemplar arbóreo, expõe grande afetação da sua estabilidade mecânica, com risco elevado de queda e/ou fratura. Se associarmos à sua localização (Parque da Ponte) e à elevada frequência de utilização e circulação de pessoas, leva-nos aconselhar o seu **abate imediato**.

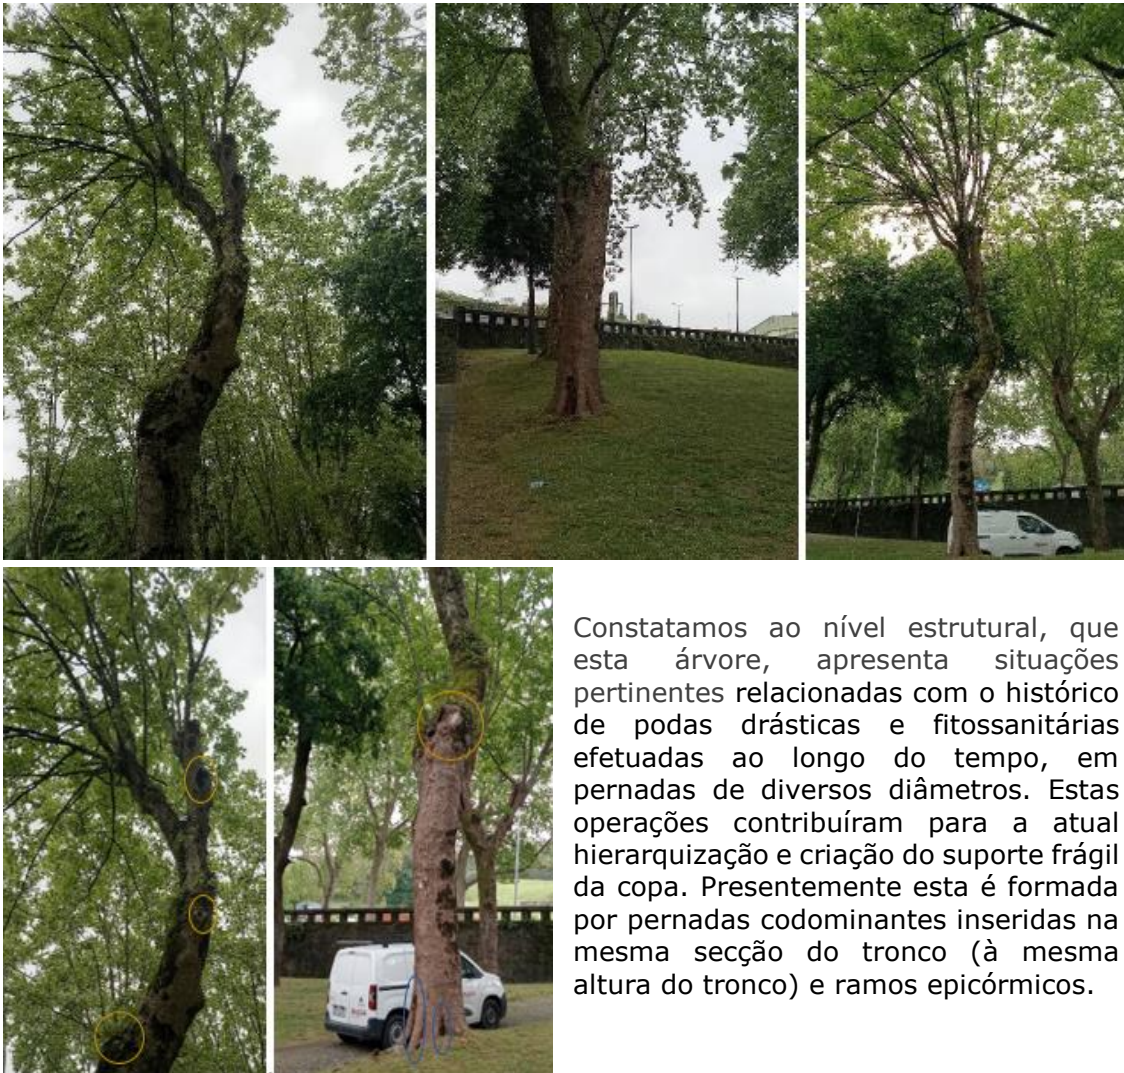
Figura 5 – Fotografias do Plátano-bastardo, com ID1, a estudo no Parque da Ponte, Braga.

Constatamos ao nível estrutural, que esta árvore, apresenta situações pertinentes relacionadas com o histórico de podas drásticas e fitossanitárias efetuadas ao longo do tempo, em pernadas de diversos diâmetros. Estas operações contribuíram para a atual hierarquização e criação do suporte frágil da copa. Presentemente esta é formada por pernadas codominantes inseridas na mesma secção do tronco (à mesma altura do tronco) e ramos epicórmicos.

Estes ramos, formados nas zonas de corte das pernas das (podas de rolagem) tem inserções débeis e apresentam elevada relação comprimento/diâmetro, mostrando diminuta estabilidade mecânica em resposta a esforços físicos internos e externos de diversa natureza, (por exemplo pela ação do vento) (Figura 5). Também se verificam que alguns destes ramos estão mortos. Em consequência das operações de poda, observamos lesões que expõem formação de cavidade, podridão dos tecidos internos expostos e formação incompleta do bordo de compartimentação. Por vezes estendem-se internamente pelas pernas e tronco, o que reflete diminuição da resistência mecânica deste exemplar. No geral, constatamos que a copa apresenta muitas fragilidades estruturais.

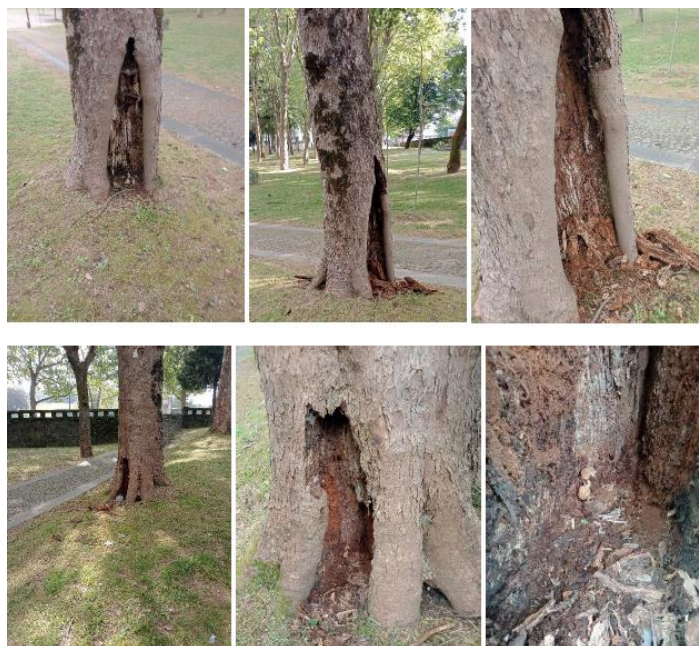
Figura 6 – Fotografias das lesões presentes no colo do Plátano-bastardo, com ID1, no Parque da Ponte.

No colo, existem pelo menos 2 (duas) lesões de dimensão considerável e que atualmente apresentam problemas fitossanitários, e que estes contribuem para a diminuição da estabilidade mecânica desta árvore. A lesão do lado sul, expõe intensa degradação, com podridão associada e formação incompleta do bordo de compartimentação. Esta lesão tem 135cm, 30cm de largura e 25cm de profundidade. A madeira no interior desta lesão está atacada por podridão branca.

Do lado oposto (lado norte), a lesão apresenta formação de cavidade com intensa degradação de lenho, com sinal da presença de insetos xilófagos, de carpóforos (cogumelos, muito pequenos difíceis de identificar) e a madeira está atacada por podridão branca. A lesão expõe 25cm de largura, 35cm de profundidade e cerca de 70cm de altura, estendendo-se pelo eixo longitudinal (Figura 6).

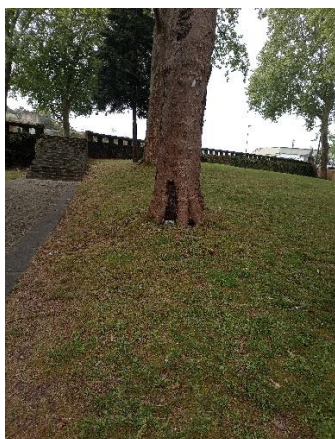
Figura 7 – Fotografia da localização do Plátano-bastardo, com ID1, no Parque da Ponte, Braga.

Este exemplar encontra-se em relvado, a ladear um caminho pedonal empedrado.

A Zona Crítica Radicular (ZCR) corresponde à área mais próxima do tronco onde se encontram do ponto de vista biológico as raízes indispensáveis à estabilidade mecânica de uma árvore. Neste Plátano-bastardo, devido à sua localização no limite do caminho, a ZCR apresenta uma % sob o empedrado (Figura 7).

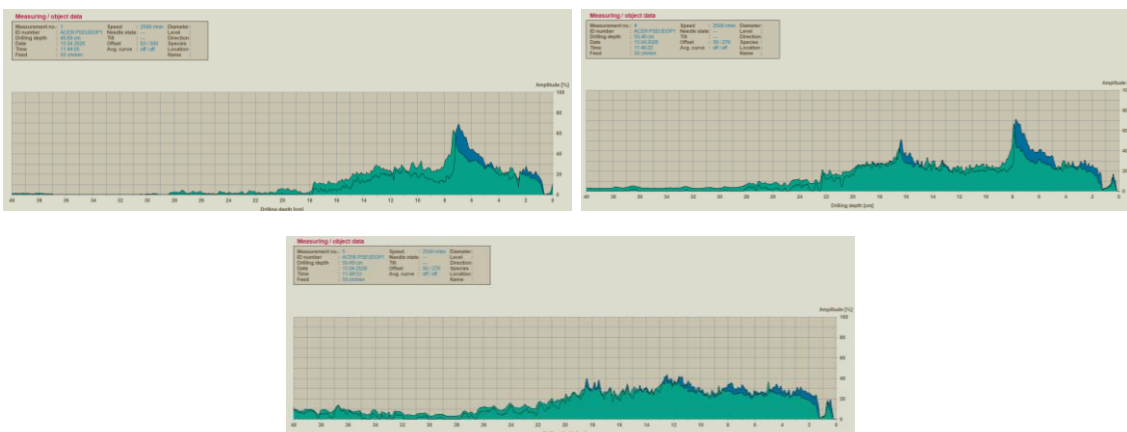
Figura 8 –Resistogramas efetuados no tronco Plátano-bastardo, com ID1, a cerca de 80cm.

Da análise dos resistogramas (Figura 8 e 9), observamos alterações no lenho, com degradação intensa e a diversas amplitudes (com formação de cavidade), o que concluímos que esta árvore, apresenta-se estruturalmente fragilizada.

Os “defeitos” estão em evolução e este Plátano-bastardo encontra-se com grande dificuldade em conter a degradação dos tecidos, na copa e tronco, não existindo forma de mitigar o risco associado à queda e/ou fratura.

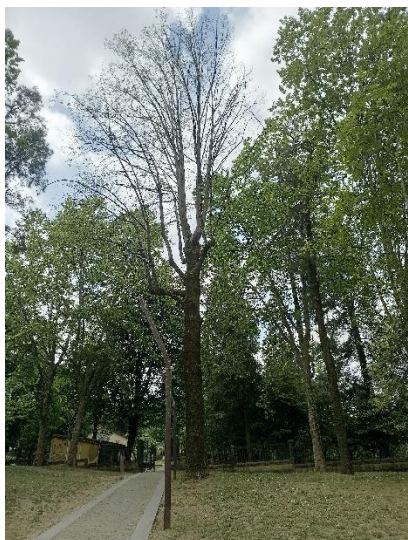
Figura 10 – Fotografia do Tulipeiro-da-Virgínia, com ID2, a estudo no Parque da Ponte, Braga.

Este exemplar com ID2, é um Tulipeiro-da-Virgínia (*Liriodendron tulipífera* L.), adulto maduro, de grande porte, copa com elevada transparência, débil e vitalidade reduzida (Figura 10).

O Tulipeiro-da-Virgínia, está em estado avançado de Dieback, (processo de regressão).

No geral, esta árvore desenvolveu problemas fitossanitários e muitas fragilidades estruturais, associado á sua idade, porte e peso, concluímos a existência de um elevado risco de queda e/ou fratura. Não havendo possibilidade de mitigar o risco, por meio de ações de correção e não sendo opção mantê-lo, pois trata-se de um exemplar instalado num Parque com grande frequência de utilização e circulação de pessoas aconselhamos o seu **abate imediato**.

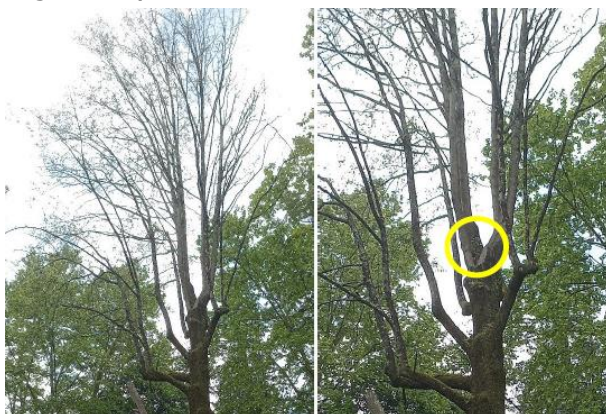
Figura 11 – Fotografias do Tulipeiro-da-Virgínia, com ID2, a estudo no Parque da Ponte, Braga.

Este processo consiste na morte de ramos no sentido descendente da copa e do exterior para o interior. Presentemente, uma parte da copa já se encontra morta. Os ramos secos apresentam instabilidade mecânica em resposta a esforços físicos externos, perdem flexibilidade ao vento e resistência ao seu próprio peso, podendo fraturar por qualquer ponto e a qualquer momento.

Dieback traduz na copa desta árvore, a disfunção presente no sistema radicular da mesma. Os danos existentes no sistema radicular, impedem a chegada de água e nutrientes à copa, como consequência esta apresenta-se muito transparente (pouca folhagem) e com baixa produção de flores.

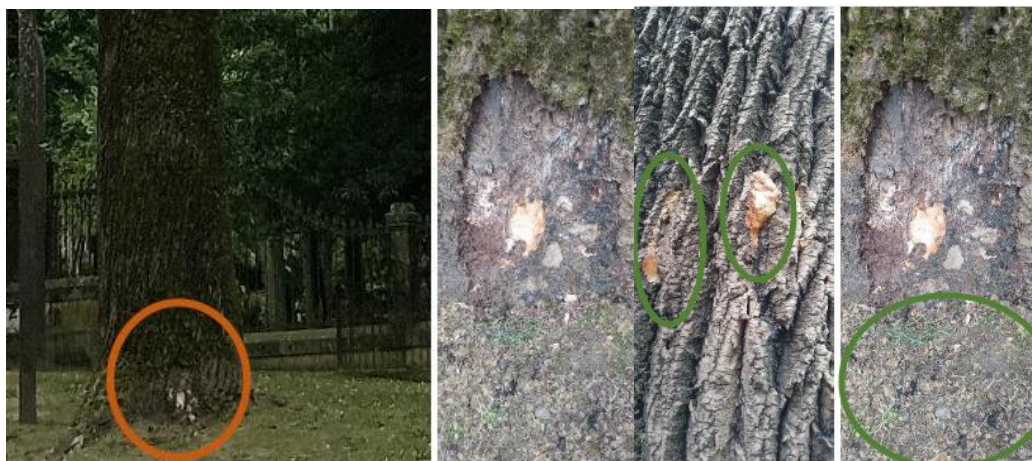
Figura 12 – Fotografias de lesões e carpóforos distribuídos pelo Tulipeiro-da-Virgínia, com ID2, a estudo no Parque da Ponte, Braga.

Na copa, observamos duas pernadas codominantes em V, inseridas na mesma altura do tronco. Entre estas, constatamos a presença de uma lesão, com formação de cavidade, de dimensão considerável e com afetação na estabilidade das mesmas.

Observamos lesões junto ao colo, associado à presença de carpóforos (cogumelos difíceis de identificar) são sinais de alteração ao nível do colo/raiz. Constatamos ao longo do tronco a presença de outro género de cogumelos (Figura 12).

Este exemplar encontra-se em relvado, a ladear um caminho pedonal empedrado, logo uma parte da Zona Crítica Radicular (ZCR) está sob o empedrado. A ZCR corresponde à área mais próxima do tronco onde se encontram do ponto de vista biológico as raízes indispensáveis à estabilidade mecânica de uma árvore.
