Informação técnica referente a 10 Choupos (*Populus* sp.) no Parque da Rodovia

Este relatório visa o estudo da condição fitossanitária e avaliação de risco de 10 choupos (*Populus* sp.) numa parte do Parque da Rodovia em Braga.

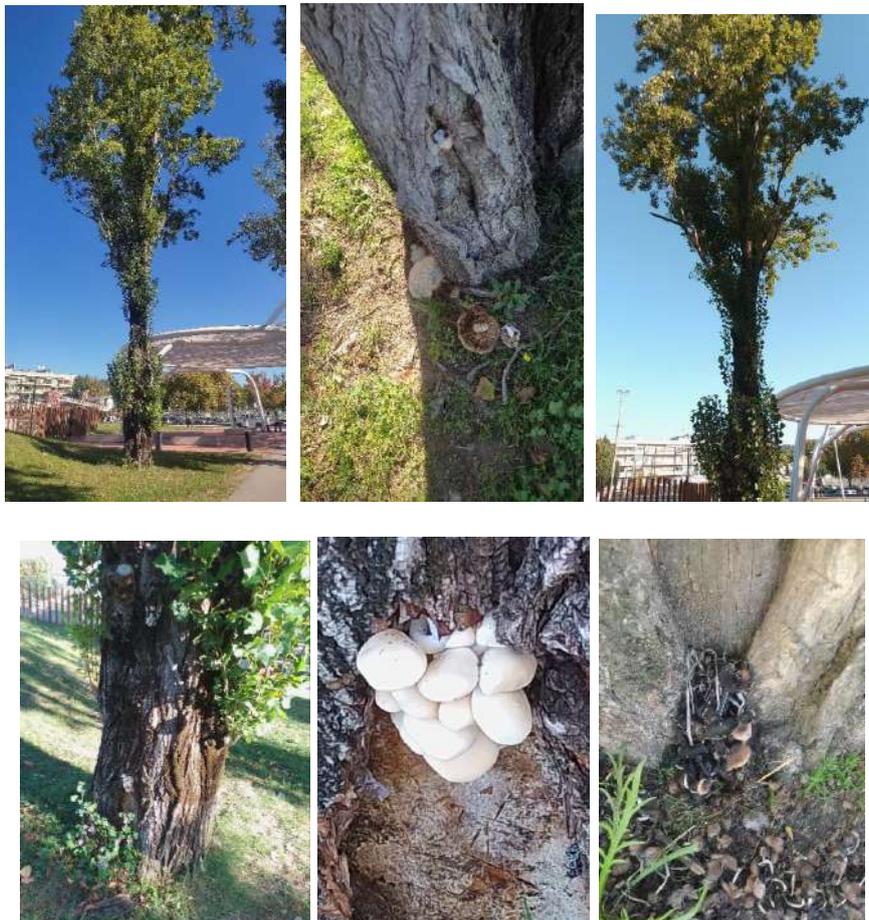
Figura 2 – Fotografias do exemplar Choupo com ID 1.

Este exemplar tem forte ramificação adventícia, lesão com alguma extensão no tronco e ao nível da copa apresenta alguns ramos secos. São visíveis vários géneros de cogumelos no colo e no tronco, sinal de problemas fitossanitários. Dos cogumelos presentes, um deles é responsável pela degradação do lenho, conseqüentemente contribui para a diminuição da estabilidade biomecânica deste exemplar.

Em função do exposto aconselhamos o abate dos 10 exemplares identificados.

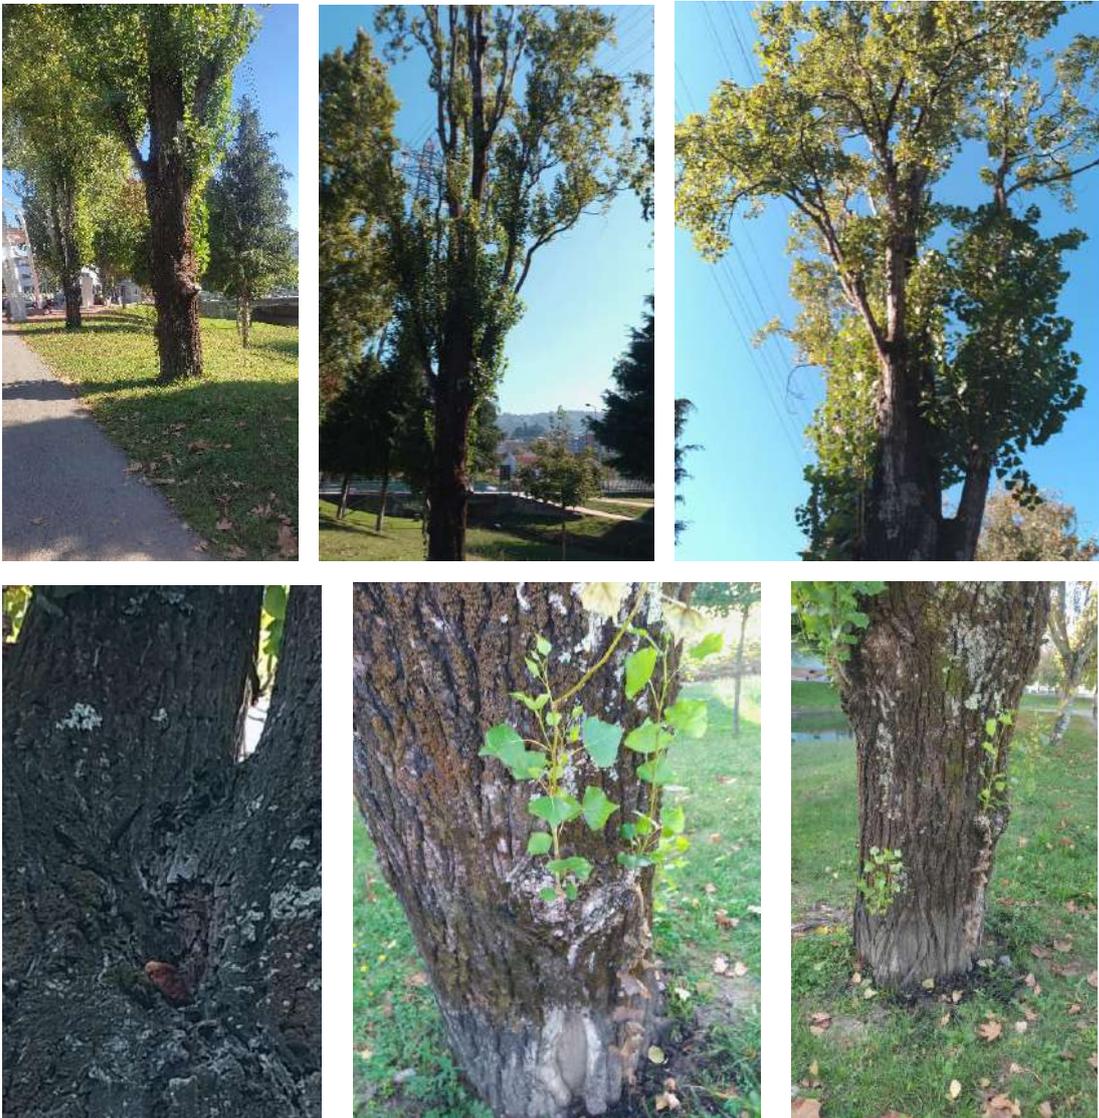
Figura 3– Fotografias do exemplar Choupo com ID2

Neste choupo, observamos raízes superficiais, apresenta lesão no tronco e rebentação adventícia, a copa tem ramos secos. São visíveis vários géneros de cogumelos (carpóforos) quer no colo quer no tronco. Alguns deles associados a destruição do lenho e conseqüentemente diminuição da estabilidade mecânica.

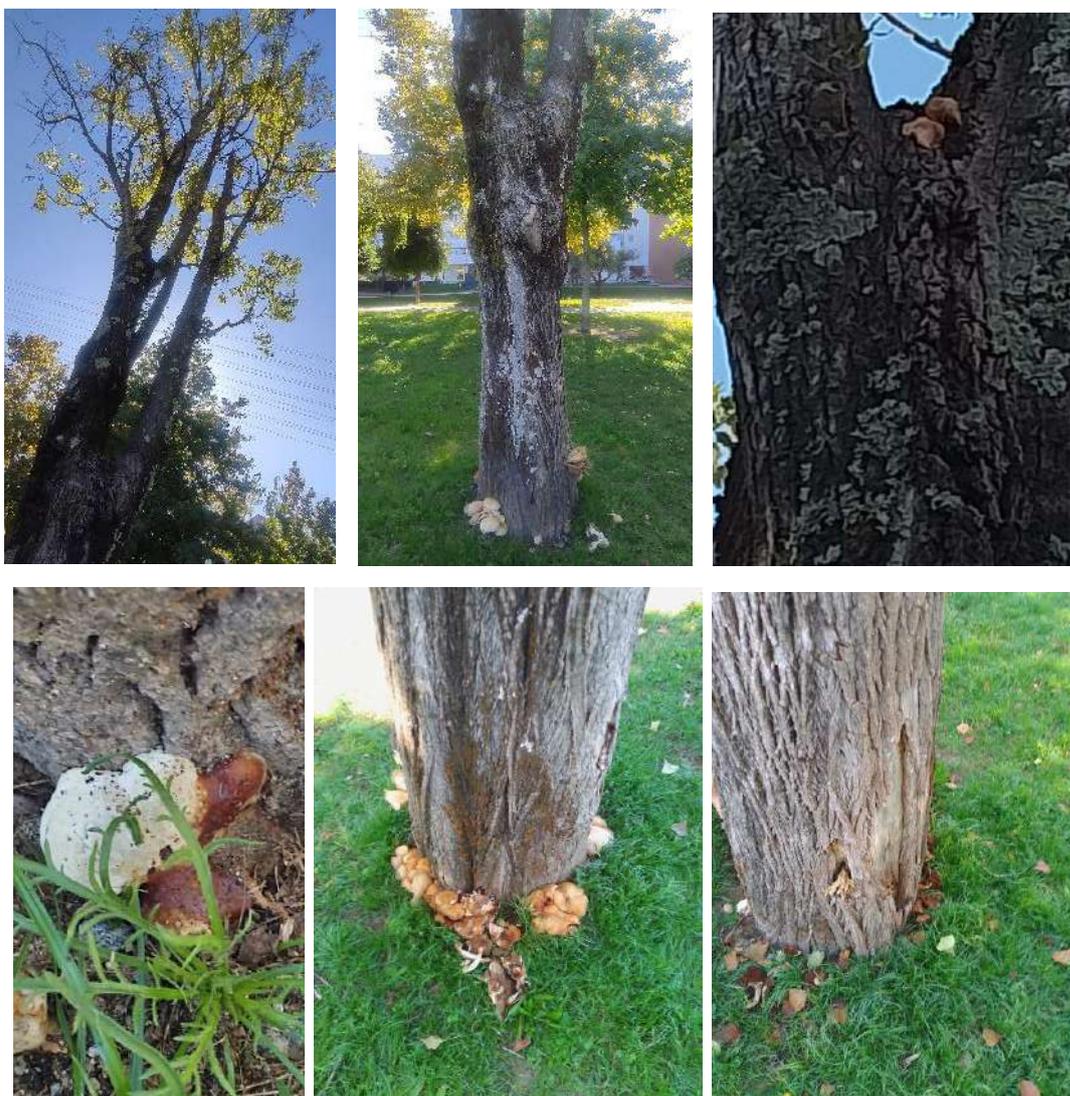
Figura 4 – Fotografias do exemplar Choupo com ID 3

No geral, o choupo em questão, apresenta lesões no tronco, copa rarefeita e muitos ramos secos. Observamos vários géneros de cogumelos (carpóforos) quer ao nível do colo, quer do tronco, o que é indicativo de problemas fitossanitários. Um dos carpóforos presentes no colo, é a *Ganoderma sp.*, que é um fungo destruidor do lenho. Observamos Dieback da copa deste exemplar.

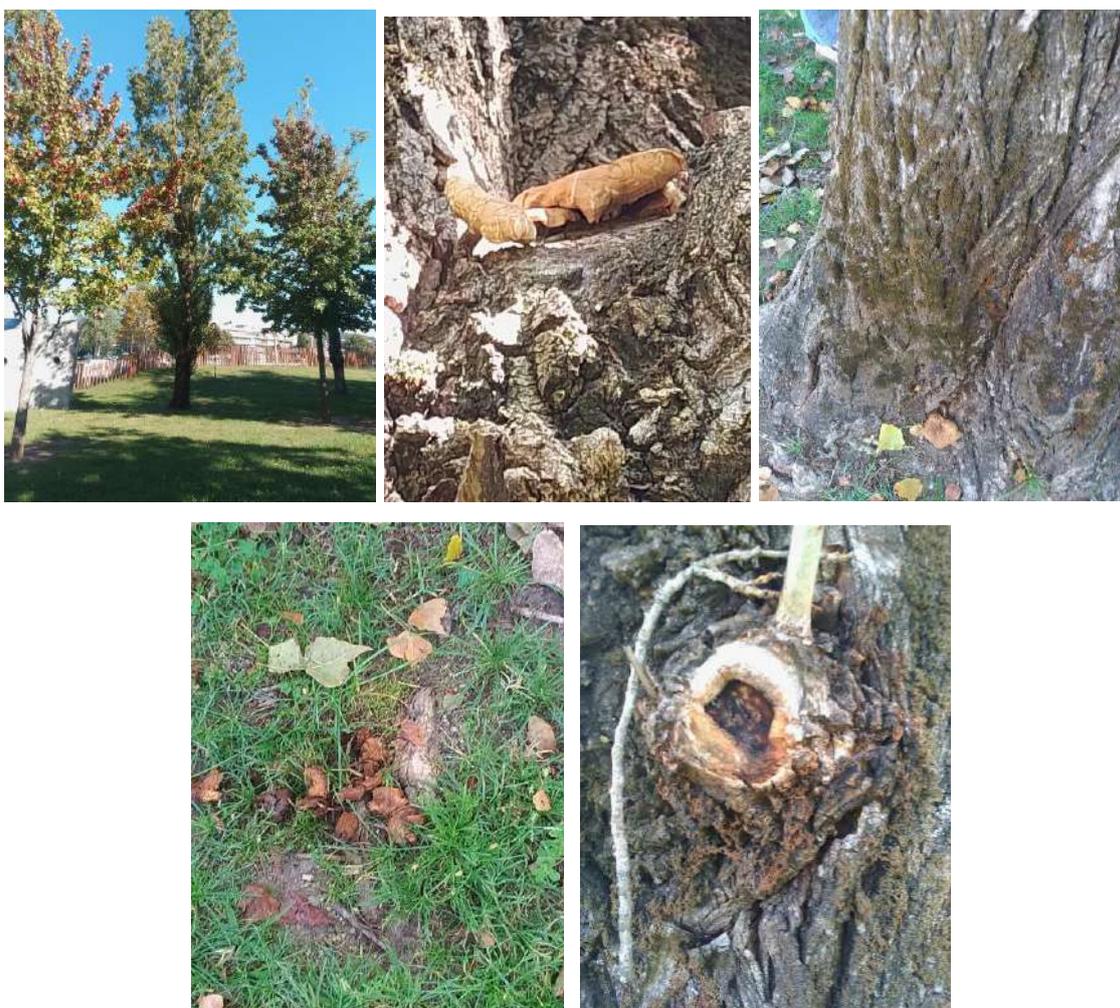
Figura 5 – Fotografias do exemplar Choupo com ID 4

Este exemplar arbóreo apresenta rebentação adventícia nas pernas e tronco, lesões cicatrizadas no tronco e raízes superficiais. Observamos vários géneros de cogumelos (carpóforos) quer ao nível do colo, quer do tronco, assim como dispersos pelo relvado, junto das raízes. o que é indicativo de problemas fitossanitários.

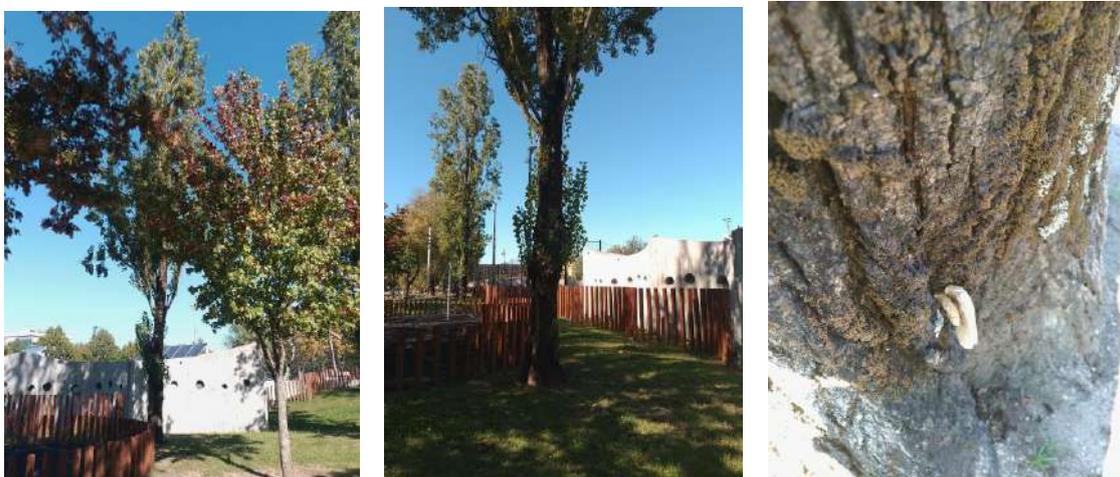
Figura 6 – Fotografias do exemplar Choupo com ID 5.

Este choupo apresenta a copa com muitos ramos secos, muita rebentação adventícia do tronco e nas raízes. Observam-se cogumelos de diversos géneros no tronco e dispersos ao longo do relvado nas proximidades das raízes.

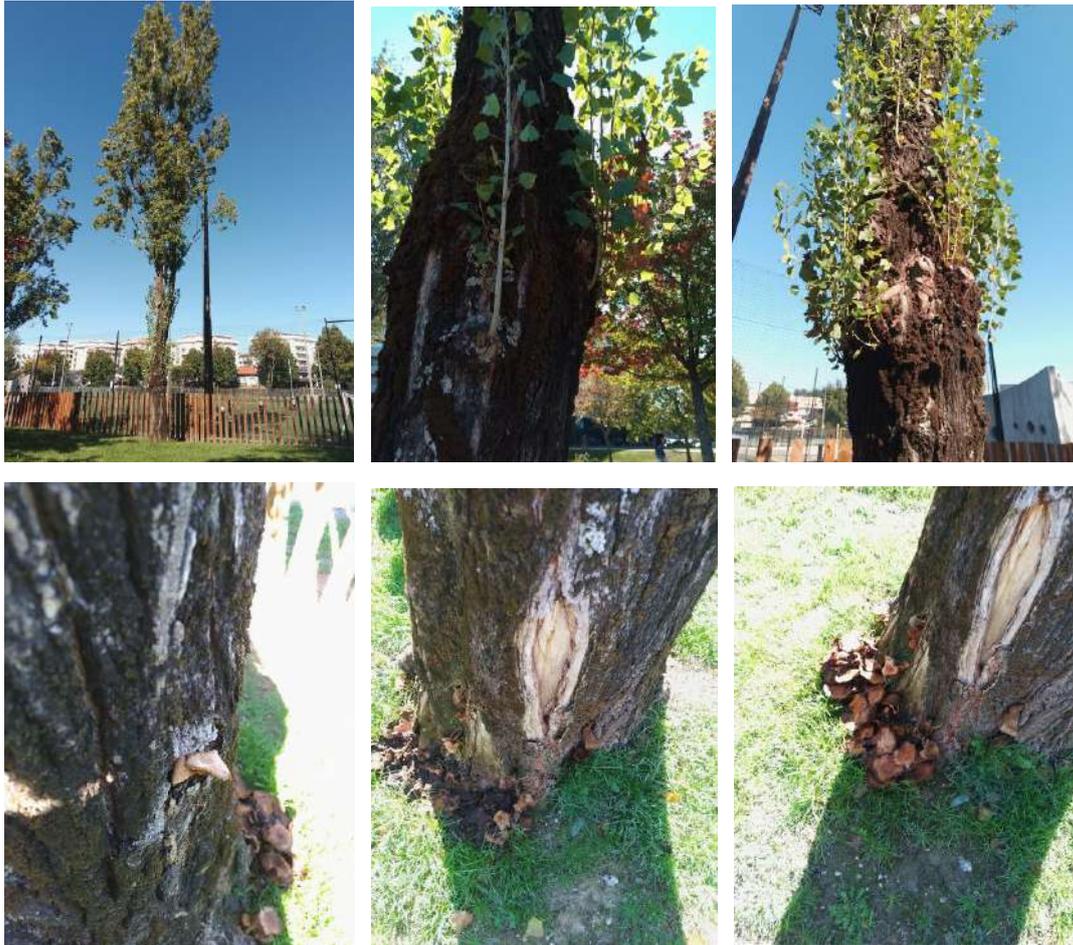
Figura 7 – Fotografias do exemplar Choupo com ID 6.

Neste choupo, observamos lesões no tronco com alguma extensão, tecidos internos expostos cicatrizados e rebentação adventícia, a copa tem ramos secos. São visíveis vários géneros de cogumelos (carpóforos) quer em redor do colo quer no tronco.

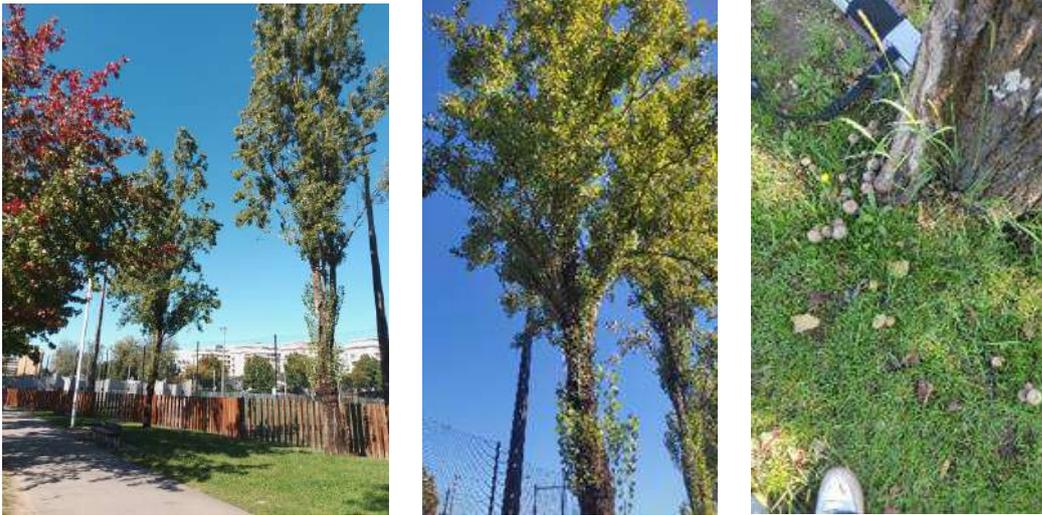
Figura 8 – Fotografias do exemplar Choupo com ID 7.

Este exemplar de Choupo (ID7) tem forte ramificação adventícia, lesão no tronco e ao nível da copa apresenta alguns ramos secos. Observamos vários géneros de cogumelos no colo que se distribuem pelo relvado, sinal de problemas fitossanitários.

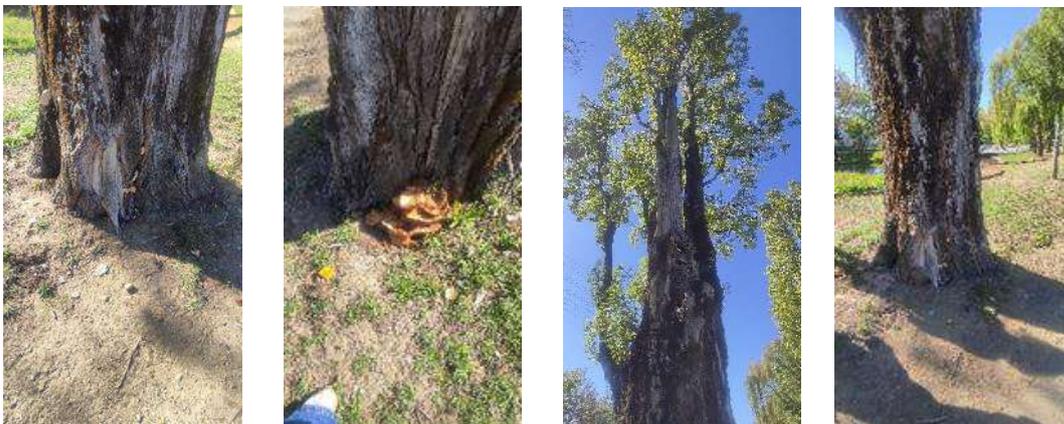
Figura 9 – Fotografias do exemplar Choupo com ID 8.

Este Choupo apresenta copa desequilibrada, lesões no tronco com alguma dimensão, alteração da textura e cor da casca. Observamos carpóforos no colo.

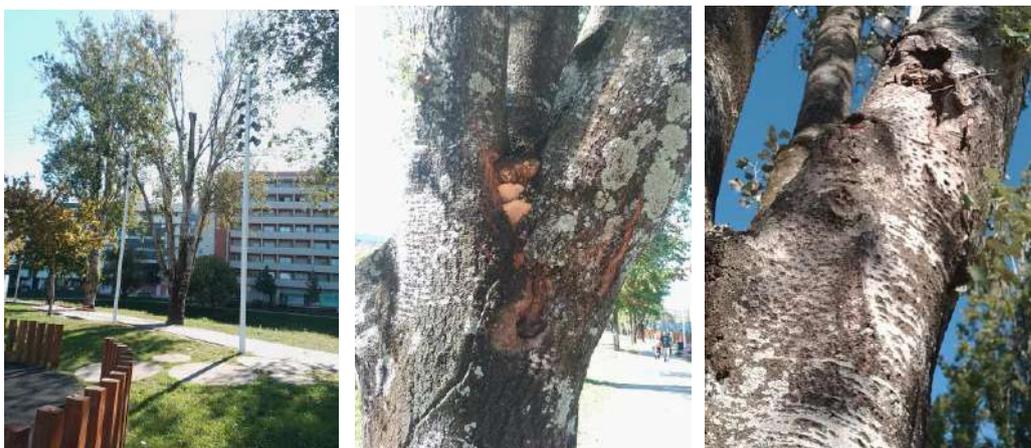
Figura 10 – Fotografias do exemplar Choupo com ID 9.

O Choupo com ID9, apresenta vitalidade razoável. Copa com uma das pernasas seca e com diversas cavidades com podridão de lenho, tecidos externos expostos ao longo destas. Presença de carpóforos na transição entre o tronco e a base das pernasas. Um dos carpóforos presentes é a *Ganoderma sp.*, que é um fungo destruidor do lenho. O tronco também apresenta fissuras em grande extensão.

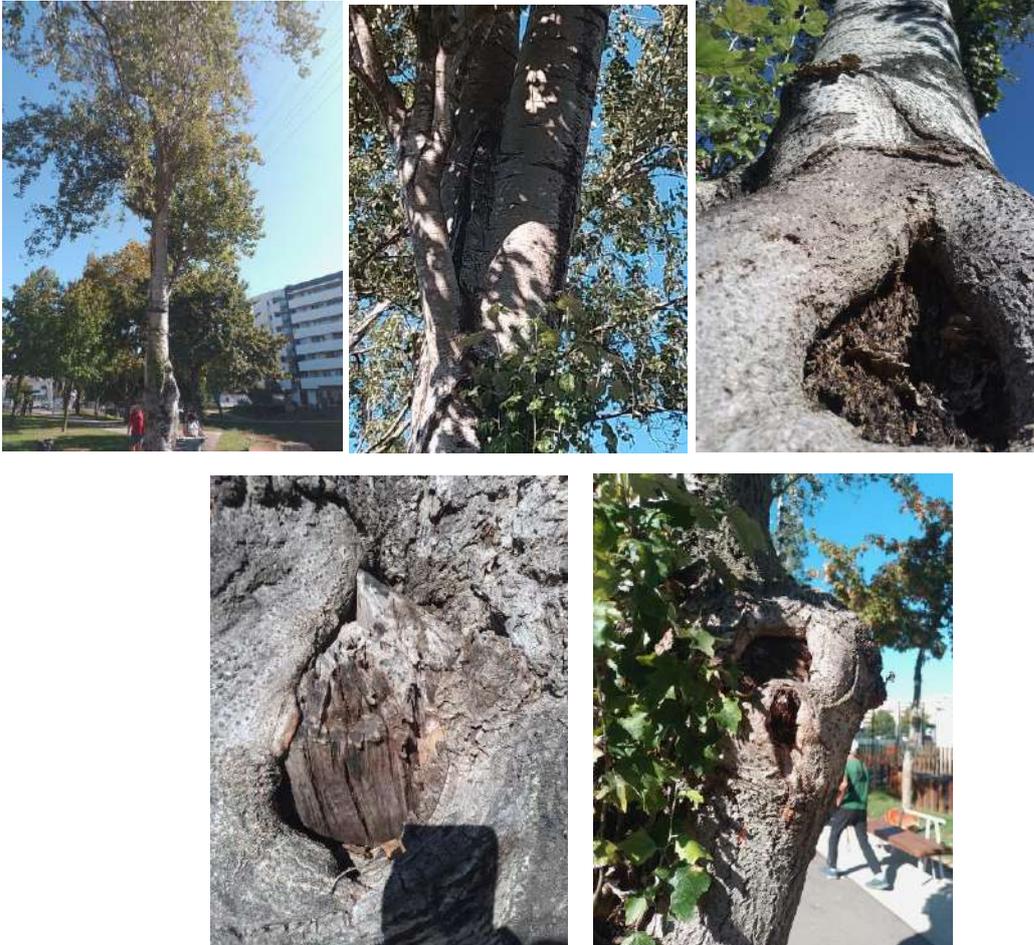
Figura 11 – Fotografias do exemplar Choupo com ID 10.

Esta árvore apresenta copa desequilibrada, alguns ramos secos e com alteração da textura e cor da casca. Presença de pernadas com podas mal executadas o que deu origem a podridões do lenho e consequentemente local de entrada para agentes bióticos poderem proliferar. Observamos cavidades com carpóforos ao longo do tronco, assim como em algumas fissuras. Percebemos pela observação das pernadas a existência de casca inclusa, sendo um local de fragilidade, aumenta a probabilidade de colapso. A casca inclusa é classificada como sendo um defeito estrutural.
