Em resposta á solicitação via e-mail, do Exmo. Dr. João Francisco Cunha, do Parque de Campismo, cumpre-nos informar que realizamos no passado dia 7 de outubro de 2024, uma visita aos dois exemplares arbóreos mencionados. Esta visita, prendeu-se com análise da vitalidade, condição fitossanitária e biomecânica dos exemplares em questão e conseqüentemente a probabilidade de ocorrer queda ou fratura. Aferimos através de avaliação visual, que as árvores em questão são uma Acácia (*Acacia* sp.) e um Carvalho (*Quercus* sp.).

#### ID1 – Acácia (*Acacia* sp.)

### ID2 – Carvalho (*Quercus sp.*)

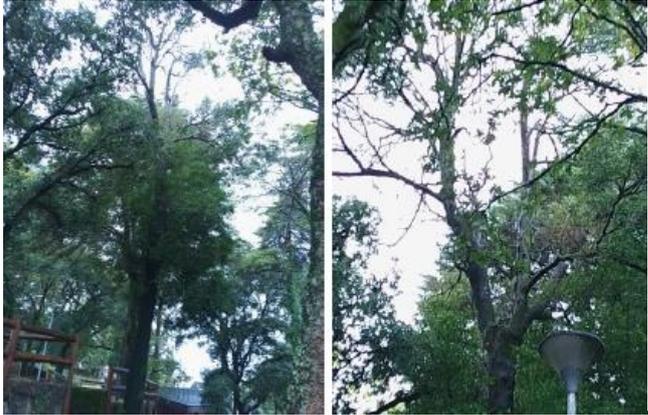
Figura 3 – Fotografias da Acácia (*Acacia* sp.), com ID1.

Trata-se de uma Acácia (*Acacia* sp.) adulta, de vitalidade reduzida e grau de transparência elevado (Figura 3). Localiza-se num bosquete, em posição dominante, no alvelo T55 para tendas, próximo de zonas de estar e de passagem (pessoas e viaturas).

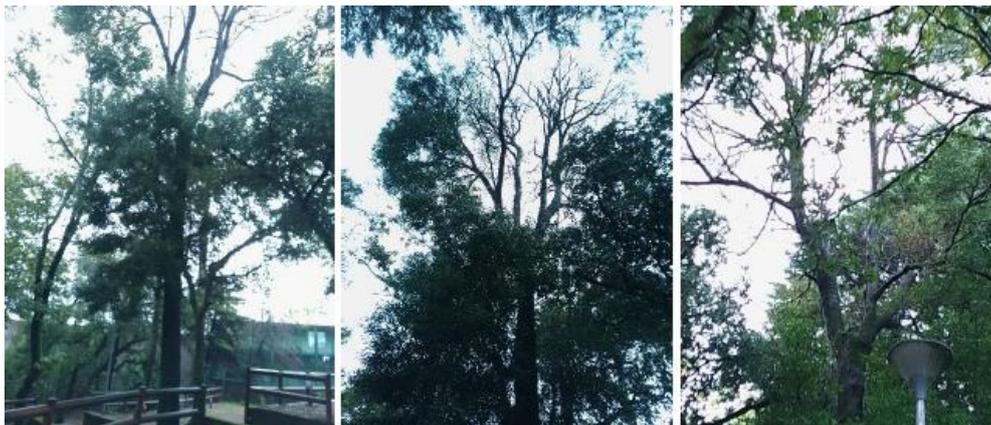
Figura 4 – Fotografias de “defeitos” na copa da Acácia (*Acacia* sp.), com ID1.

Como podemos observar na Figura 4, das três pernas presentes nesta copa, duas encontram-se secas, em avançado estado de regressão, ou seja, em Dieback. Este processo consiste na morte de ramos/pernadas no sentido descendente da copa e do exterior para o interior. Em consequência, estes ramos apresentam instabilidade mecânica em resposta a esforços físicos externos. Os ramos secos perdem flexibilidade, associado ao seu peso e à passagem do vento, podendo conduzir a quedas/fraturas. Este processo traduz na copa desta árvore, a disfunção presente no seu sistema radicular.

Presentemente, esta copa apresenta elevada probabilidade de queda/fratura, associado ao porte, expõe um elevado risco para as pessoas e bens do Parque de Campismo.

Considerando a realização da poda neste exemplar, a copa iria ficar acentuadamente desequilibrada, descaracterizada e formaria lesões (feridas) de dimensão considerável, o que contribuía para a formação de uma estrutura de copa muito frágil.

Pelo referido, e tendo em conta a sua localização, num alvelo do Parque de Campismo, aconselhamos o seu abate e substituição (em outro local do alvelo), por outra espécie. Esta espécie encontra-se na Lista Nacional de Espécies Invasoras, Anexo II, do Decreto-Lei n.º 92/2019, de 10 de julho.

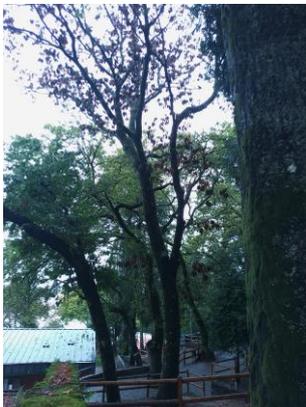
Figura 5 – Fotografia do Carvalho (*Quercus sp.*), com ID2.

Este exemplar adulto-maduro de Carvalho (*Quercus sp.*) apresenta vitalidade reduzida e grau de transparência muito elevado (Figura 3).

Localiza-se num bosquete, em posição dominante, no alvelo T42 para tendas, próximo de zonas de estar e de passagem (de pessoas e viaturas).

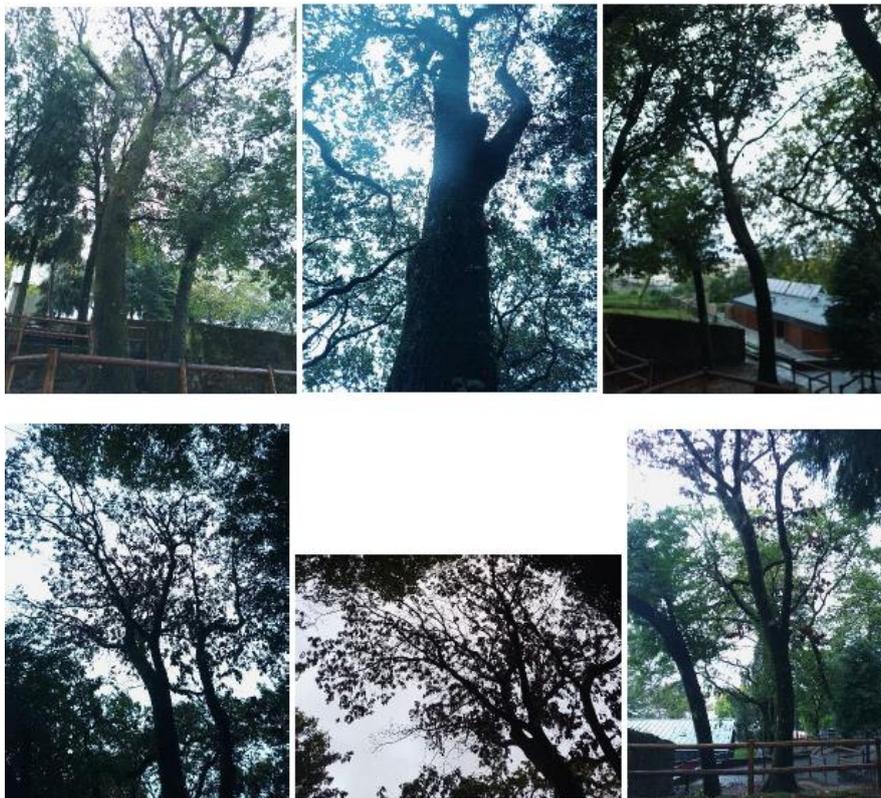
Figura 6 – Fotografias de “defeitos” na copa do Carvalho (*Quercus sp.*), com ID2.

No geral, a copa deste Carvalho apresenta muito pouca vitalidade (com pernadas, ramos e folhas secas). Concluimos, pois que se instalou um processo de regressão designado de Dieback. Em consequência, deste processo, os ramos apresentam instabilidade mecânica em resposta a esforços físicos externos. Os ramos secos perdem flexibilidade, associado ao seu peso e á passagem do vento, podendo conduzir a quedas/fraturas. Este processo traduz na copa desta árvore, a disfunção presente no seu sistema radicular (Figura 6). Esta copa apresenta uma diminuição da estabilidade mecânica.

Presentemente, esta copa apresenta elevada probabilidade de queda/fratura, associado ao grande porte, expõem um elevado risco para as pessoas e bens, junto a este alvelo no Parque de Campismo.

Pelo referido, e tendo em conta a sua localização, num alvelo do Parque de Campismo, aconselhamos o seu abate e substituição (em outro local do alvelo), por outra espécie.

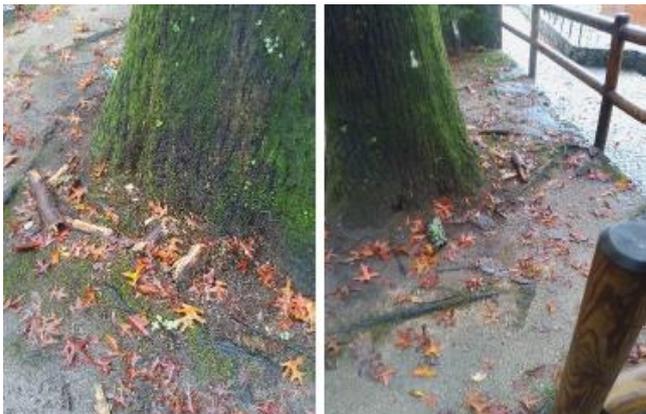
Figura 7 – Fotografias do colo e envolvente do Carvalho (*Quercus* sp.), com ID2.

Aquando da visita verificamos alguns ramos partidos junto ao colo deste exemplar (Figura 7).
