## PROPOSTA DE RESOLUÇÃO

| <b>PR/2025/27245</b> | <b>31123/2025</b> | <b>Relatório sinistro</b> |

**Processo:** 31123/2025  
**Local:** Piscina das Parretas  
Coordenadas geográficas: 41°33'18"N 8°26'11"W

**Informação:** de 28/08/2025  
**Assunto:** DJEV – Informação técnica  
**Técnico:** Zita Margarida da Silva Saraiva

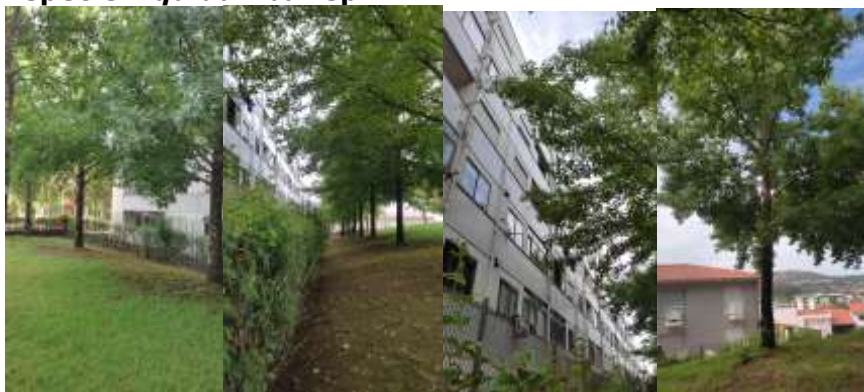
Figura 2 – imagens das caraterísticas comuns dos exemplares de *Liquidambar sp.*

Observamos nestes exemplares arbóreos boa vitalidade e sem sinais/sintomas de problemas fitossanitários. Ao nível da copa verificamos que alguns ramos apresentam adelgaçamento com peso nas extremidades, o que pode causar sua fratura.

As copas dos *Liquidambar* sp. apresentam algum peso nas extremidades o que poderá causar a sua fratura.

Espécie *Liquidambar* sp poda de ramos

Os exemplares de *Liquidambar* sp e *Albizia* sp. aconselhamos a sua poda.

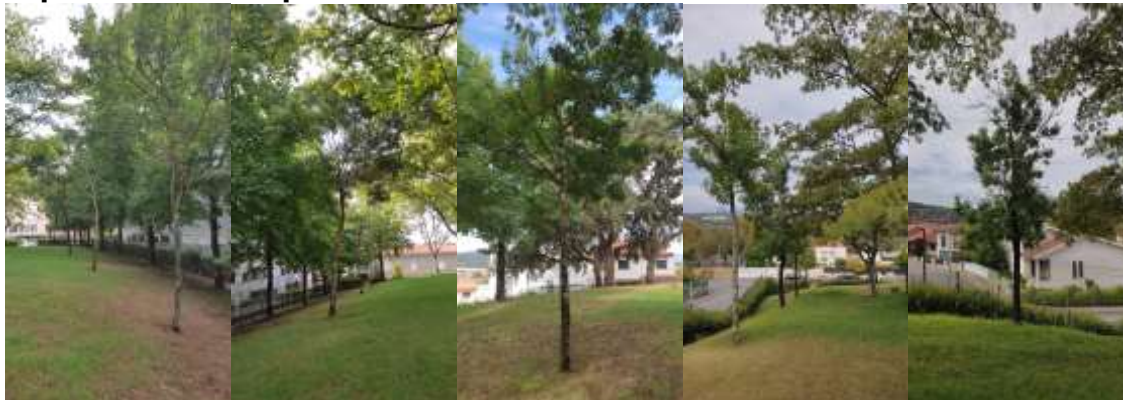
Figura 3 – imagens das caraterísticas comuns dos exemplares de *Fraxinus* sp.

Os exemplares desta espécie presentes nas piscinas apresentam dieback o que nos indica que esta espécie não é a indicada para este local, pois está a secar e acabarão por morrer.

Relativamente aos *Fraxinus* sp. estão em dieback e acabarão por morrer, esta espécie não se adequou ao local.

Espécie *Fraxinus* sp. propomos o abate destes exemplares e a sua substituição pela espécie *Ligustro* sp. apenas 3 exemplares assinalados na figura 7 não são para abater.

No total aconselhamos o abate de 14 exemplares de *Fraxinus* sp. com substituição de 9 por *Ligustros* sp. pois consideramos a espécie mais adequada para o local, 5 sem haver lugar à sua substituição.

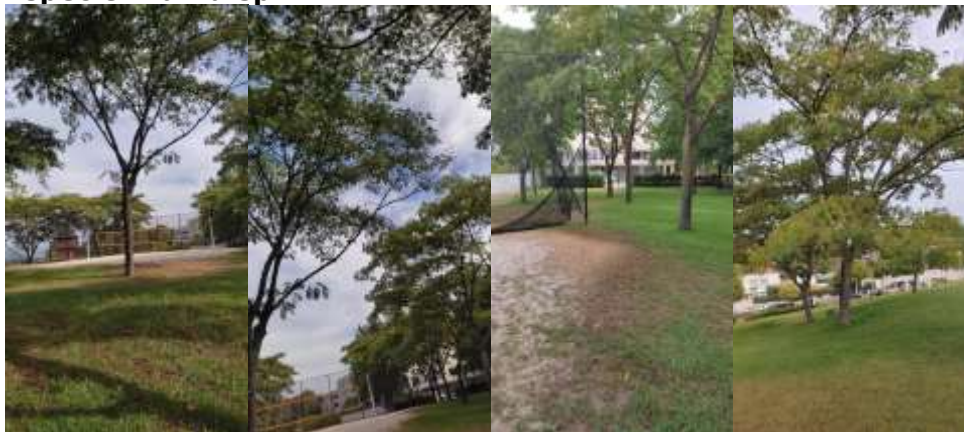
Figura 4 – imagens das caraterísticas comuns dos exemplares de *Albizia* sp.

Os exemplares presentes apresentam boa vitalidade e sem sinais/sintomas de problemas fitossanitários ou biomecânicos. Na copa observam-se alguns raminhos secos.

As copas das *Albizia* sp. apresentam raminhos secos.

Espécie *Albizia* sp.poda de raminhos

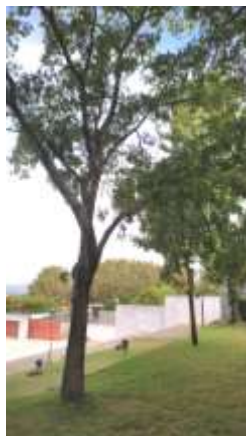
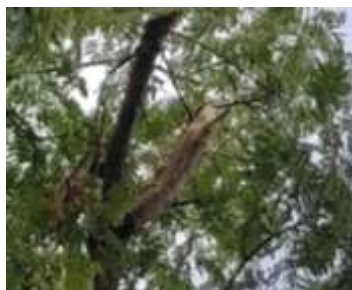
Figura 5 – imagens do exemplar de *Albizia* sp. que caiu o ramo

Relativamente ao exemplar arboreo objeto da solicitação (devido a queda de ramos) por indicação de funcionários, observamos com todo o cuidado. Não conseguimos apurar o motivo da sua fratura pois o este apresenta boa vitalidade e no local da fratura não se verificam sinais/sintomas de podridão ou qualquer outro motivo de fratura do ramo.

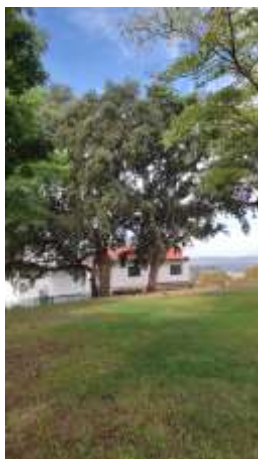
Figura 6 – imagens do exemplar de *Quercus suber*.

Apresentam boa vitalidade e sem sinais/sintomas de problemas fitossanitários ou biomecânicos.

Os *Quercus suber* não apresentam à data da visita problemas fitossanitários ou biomecânicos.

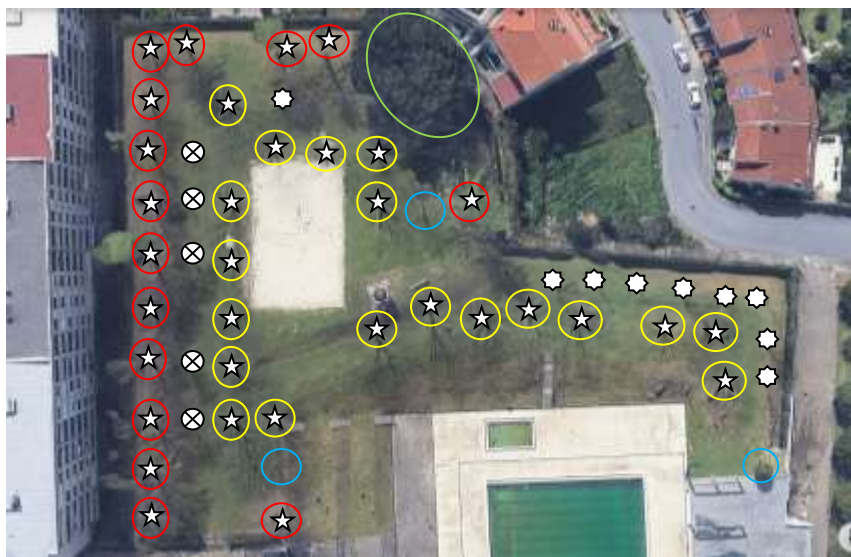
Figura 7 – recomendações aos exemplares arbóreos (imagem Google Earth 2024)

Os exemplares assinalados (figura 7) não aconselhamos a sua substituição uma vez que as copas das árvores na envolvente ensombrecem este local impedindo o desenvolvimento saudável de outros exemplares arbóreos.
