<b>Processo</b>	10487/2026
<b>Requerente</b>	Município
<b>Data</b>	13/03/2026
<b>Local</b>	Praça Dr. Francisco Araújo Malheiro e Rua das Forças Armadas
<b>Técnico</b>	Zita Margarida da Silva Saraiva
<b>Assunto</b>	Avaliação fitossanitária e biomecânica

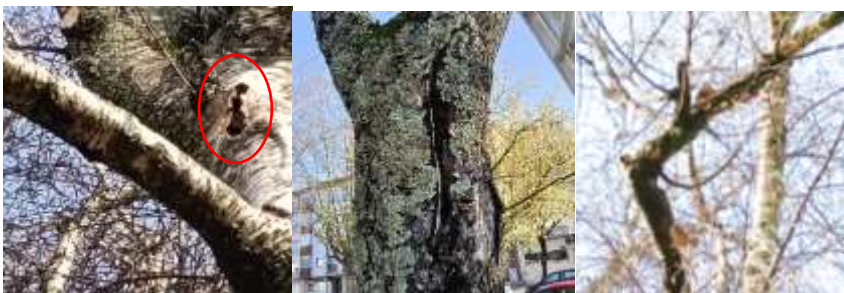
Figura 3 – Imagem dos defeitos identificados no exemplar arbóreo

Observam-se orifícios de entrada de insetos xilófagos numa das pernas, sugerindo atividade de organismos que se alimentam de madeira e que podem acelerar a degradação interna do lenho. Num dos ramos é visível um corpo frutífero de fungo degradador de madeira, indicador de colonização fúngica ativa e de início ou progressão de podridão branca. No tronco identifica-se uma fenda longitudinal, perda de continuidade estrutural do lenho, frequentemente associada a defeitos internos como cavidades, podridão ou perda de resistência.

Pelo exposto, e considerando que não existe forma viável de mitigar os danos estruturais, recomenda-se o **abate** dos exemplares ID1, ID2 e ID3 do mesmo e a sua substituição em época própria.

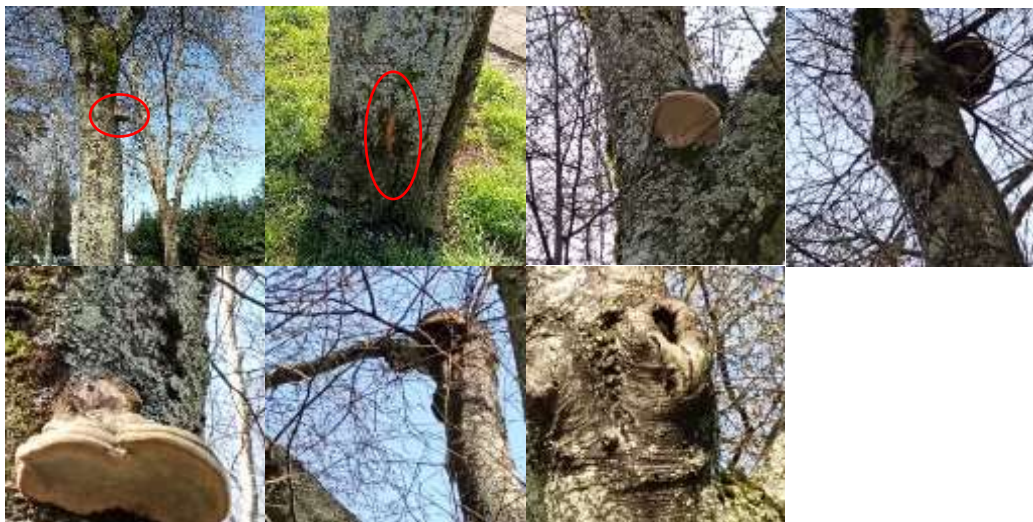
Figura 5 – Imagem dos defeitos identificados no exemplar arbóreo

Ao longo do tronco e da copa observa-se a presença de múltiplos corpos frutíferos de *Fomes fomentarius*, distribuídos em diferentes alturas. No terço inferior do tronco verifica-se ainda uma zona de exsudação ativa. Tanto no tronco como na copa são visíveis várias cavidades de diferentes dimensões.

A presença abundante de corpos frutíferos de *Fomes fomentarius* ao longo do tronco e da copa, associada à exsudação no terço inferior e às múltiplas cavidades observadas, indica um processo avançado de podridão branca instalado no lenho estrutural. A distribuição dos carpóforos em diferentes alturas, incluindo zonas distantes entre si, corresponde a um padrão descrito como frutificação de stress, típico de situações em que a madeira sã remanescente é já reduzida. A conjugação destes sinais sugere uma perda significativa de resistência mecânica, aumentando o risco de falha estrutural tanto de ramos de grande porte como do próprio tronco, podendo ocorrer ruturas súbitas, especialmente em contexto urbano

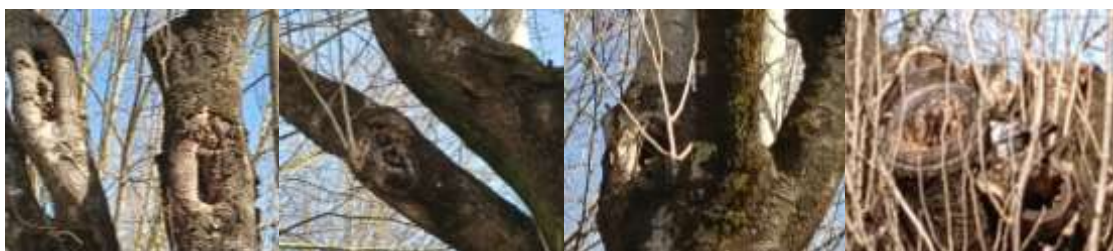
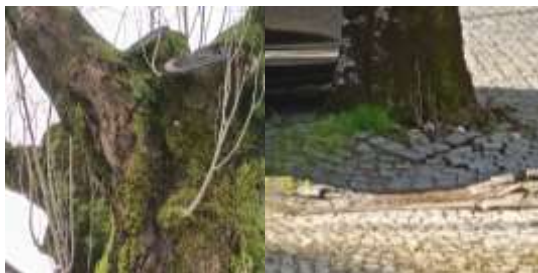
Figura 2 – Imagem dos defeitos identificados no exemplar arbóreo

Foram identificadas várias cavidades com degradação avançada do lenho, associadas a podas antigas mal cicatrizadas. Estas cavidades apresentam perda significativa de madeira estrutural, comprometendo a capacidade de suporte dos ramos principais. Verifica-se ainda uma cavidade profunda na base da copa, localizada na zona de inserção das pernadas, que reduz a sua integridade mecânica e aumenta substancialmente o risco de fratura.

Foi igualmente observada uma perna com fissura longitudinal paralela ao seu eixo, indicador típico de falha iminente devido a tensões internas e fragilidade do lenho remanescente.

No sistema radicular, constata-se o levantamento dos paralelos, resultante da pressão exercida pelas raízes superficiais, sugerindo expansão radicular ativa e possível conflito com a infraestrutura envolvente.

A árvore apresenta defeitos estruturais severos, a combinação destes fatores coloca a árvore numa condição de risco elevado de fratura, com potencial impacto sobre pessoas e bens.
