PROPOSTA DE RESOLUÇÃO

Processo	34765/2025
Requerente	U.F. Nogueira, Fraião e Lamações
Data	24/03/2026
Local	Praça Manuel Fernandes da Silva
Técnico	Anabela Oliveira
Assunto	Relatório de avaliação fitossanitária e de estabilidade biomecânica

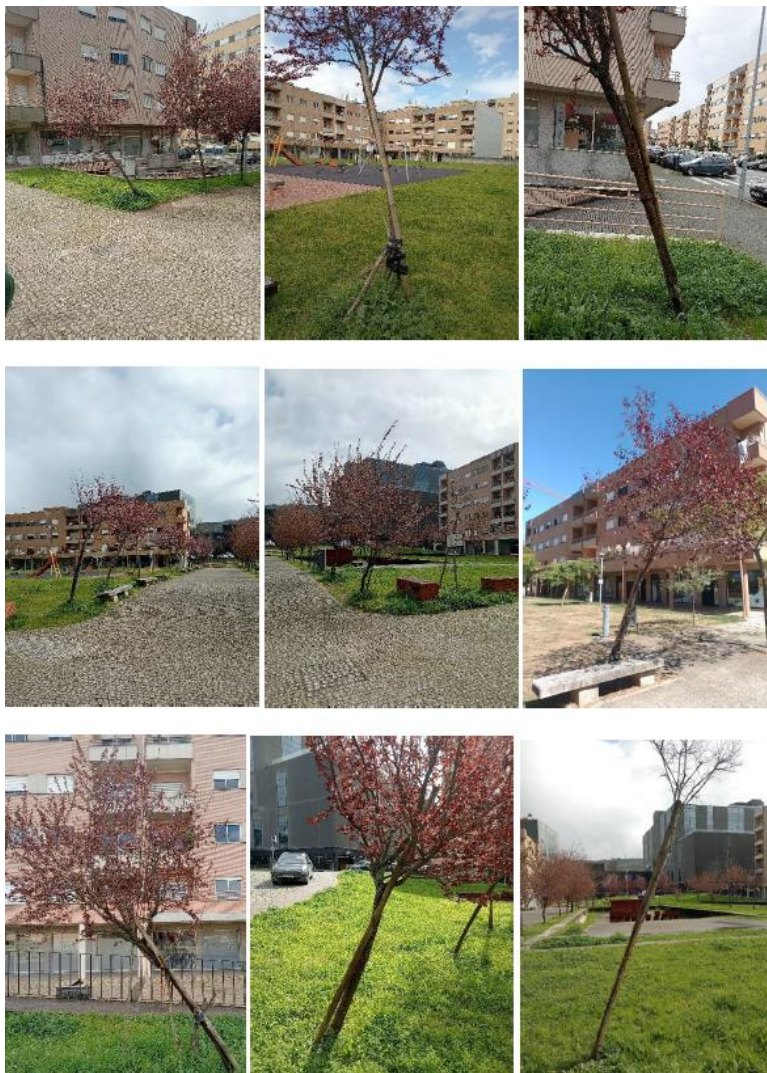
Figura 3 – Fotografias de diversos exemplares inclinados na Praça Manuel Fernandes da Silva, em Braga.

Da análise efetuada concluímos que estas árvores apresentam uma arquitetura pobre, inclinadas, em virtude do comportamento dos ventos e da inoperância no ajuste correto dos tutores e das próprias amarras ao longo do tempo, de forma a guiar, estas árvores no crescimento vertical (Figura 3). No geral, estas árvores inclinadas continuam acopladas aos tutores.

As amarras são de diversa natureza desde cabos elétricos a cordas entre outros, que provocaram ao longo do tempo defeitos, como deformações e lesões, no tronco destas jovens árvores. Em alguns exemplares, constatamos que as amarras estão a ser absorvidas pela árvore (Figura 4).

Nas jovens árvores inclinadas, recomendamos o endireitar das mesmas com a colocação do tutor do lado oposto à inclinação e com amarras orgânicas ajustáveis. Monitorize, estes exemplares arbóreos ao longo do tempo e vá ajustando as amarras de modo a estas jovens árvores, fiquem o mais reto possível. Ao realizar este procedimento existe o risco de algumas destas jovens árvores fraturarem, associado aos “defeitos” (lesões) presentes. No entanto, não é opção manter a atual situação destes exemplares arbóreos, pois com o decorrer do tempo aumentaram as fragilidades estruturais.

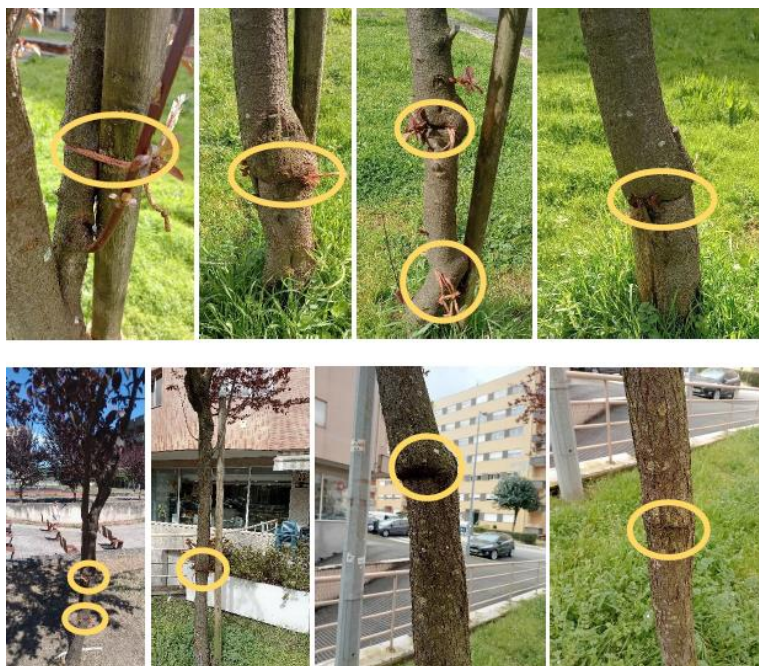
Figura 4 – Fotografias de diversas deformações provocadas pelas amarras e tutoragem na Praça Manuel Fernandes da Silva, em Braga.

A função dos tutores em árvores recém-plantadas e em árvores jovens tem como objetivo garantir a sua estabilidade e promover o crescimento vertical (reto) destas e não provocar defeitos. As amarras deveram ser inspecionadas regularmente de modo a evitar que estas possam causar lesões nas árvores.

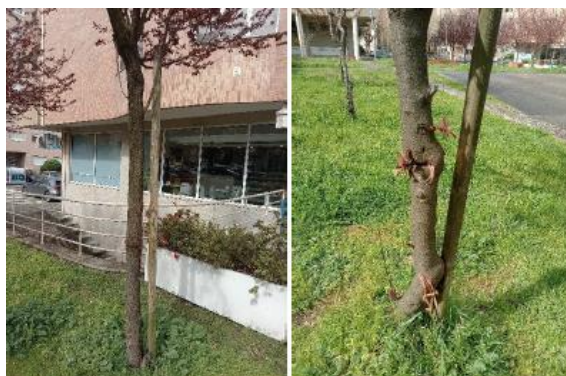
Figura 5 – Fotografias de árvores sem amarras na tutoragem na Praça Manuel Fernandes da Silva, em Braga.

Presentemente, também se observam exemplares destas jovens árvores, ainda com os tutores sem amarras. Estes tutores não desempenham qualquer função (Figura 5).

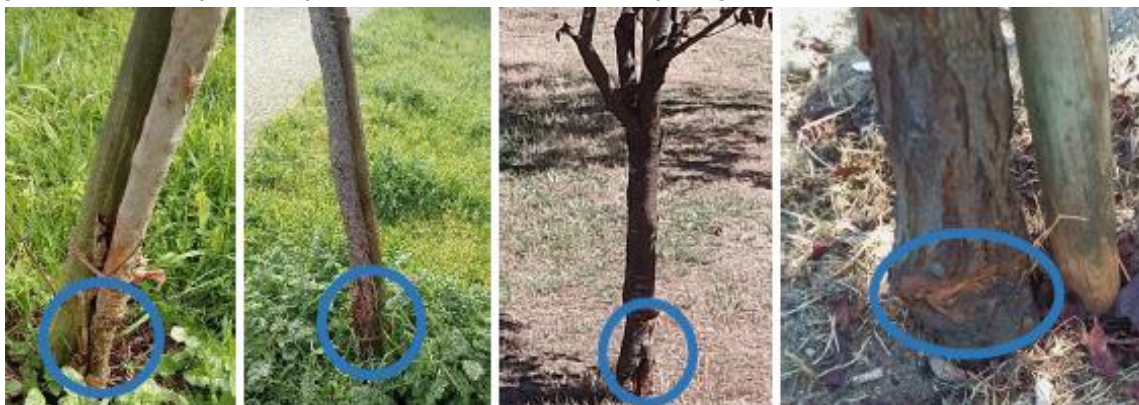
Figura 6 – Fotografias de lesões no colo das árvores na Praça Manuel Fernandes da Silva, em Braga.

Aquando da observação destas árvores, podemos constatar a presença de lesões junto ao colo que nos parecem decorrentes da operação de corte de relva.

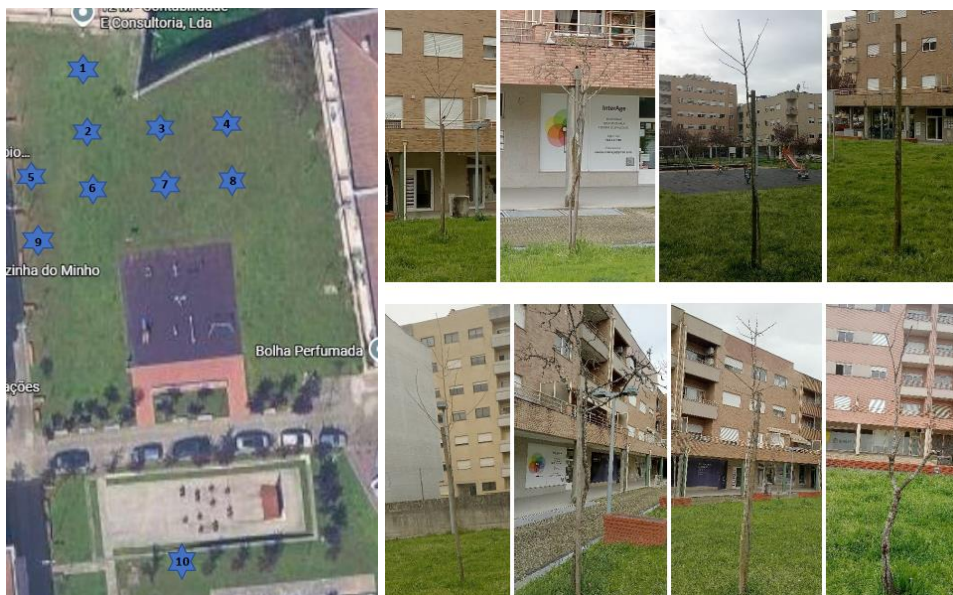
Figura 7 – Localização e Fotografias das jovens árvores secas na Pç. Manuel F. da Silva, em Braga.

Também observamos 10 (dez) jovens árvores secas, 1 (um) *Prunus* sp., 7 (sete) *Ginkgo biloba* L. e 2 (duas) *Lagerstroemia* sp., pelo que estas apresentam acentuada

diminuição na sua solidez estrutural. Estas jovens árvores perdem flexibilidade, podendo fratura e/ou cair, por qualquer parte e a qualquer momento pela ação do vento por exemplo. Não havendo a possibilidade de mitigação dos riscos, por meio de ações de correção e não sendo opção manter, aconselhamos a retirada destes 10 exemplares arbóreos jovens (Figura 7).
