Informação técnica da avaliação fitossanitária e de risco de queda e/ou rutura de dois exemplares arbóreos no Largo Dr. Manuel Monteiro em Braga.

Março 2024

ID1 – Plátano (*Platanus sp.*)

ID2 – Ligustro (*Ligustrum sp.*)

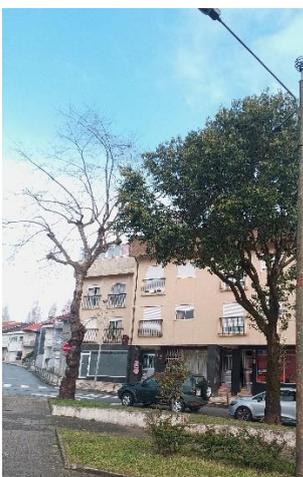
Figura 2 – Fotografia do Plátano (*Platanus sp.*).

Este exemplar é um Plátano (*Platanus sp.*) Trata-se de uma árvore adulta, de porte médio e vitalidade razoável (Figura 2). Os dados dendrométricos deste exemplar são:

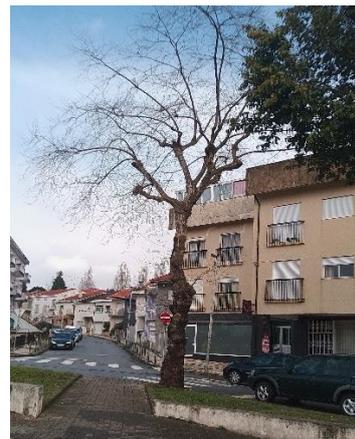
Figura 3 – Fotografia da copa do Plátano (*Platanus sp.*).

A copa apresenta-se descompensada (Figura 3), com presença de diversas lesões em pernadas/ramos e no tronco resultantes de podas demasiado intensas e drásticas. Constatamos que em consequência desta operação este exemplar produziu abundância de ramos mal conformados, assim como esferoblastos. Estes ramos apresentam curvaturas ou um padrão de crescimento próximo da horizontal, o que reflete instabilidade mecânica quando sujeitos por exemplo á passagem do vento (Figura 4).

Este Plátano apresenta uma estrutura de suporte da copa deficiente e frágil em resultado deste histórico de podas. Estas contribuem para a diminuição da resistência desta árvore aos agentes patogénicos, assim como para o aumento das fragilidades estruturais.

Depois da análise dos dados recolhidos no decorrer do trabalho de campo propomos o abate destes dois exemplares. Verificamos a não existência de possibilidade de mitigação do risco de rutura por meio de ações de correção. Propomos a substituição em época própria, destes dois exemplares por outros adequados ao local.

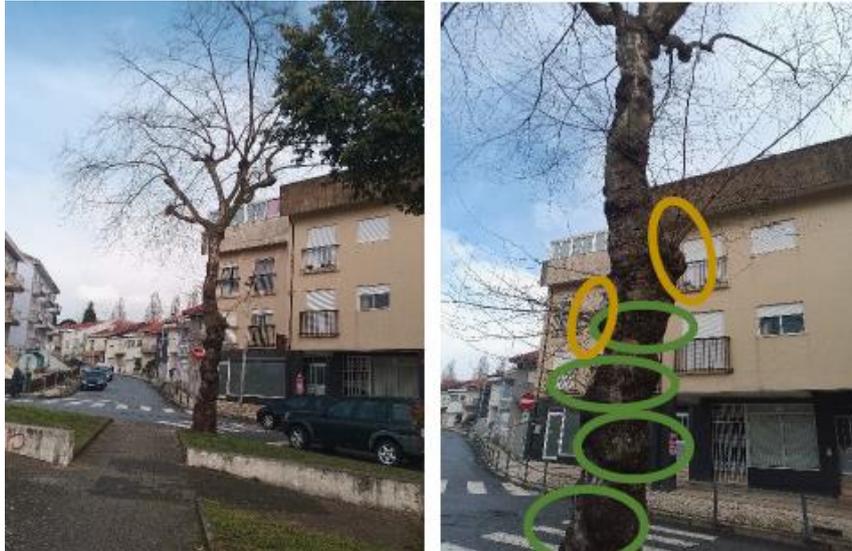
Figura 5 – Fotografias do tronco do Plátano (*Platanus sp.*).

Observamos o eixo ligeiramente inclinado e ao longo do tronco a presença de diversos esferoblastos, assim como rebentação epicórmica.

Constatamos algumas lesões no tronco resultantes de podas. Uma das lesões apresenta uma dimensão considerável, alguma degradação dos tecidos internos expostos e a formação incompleta do bordo de compartimentação (Figura 5).

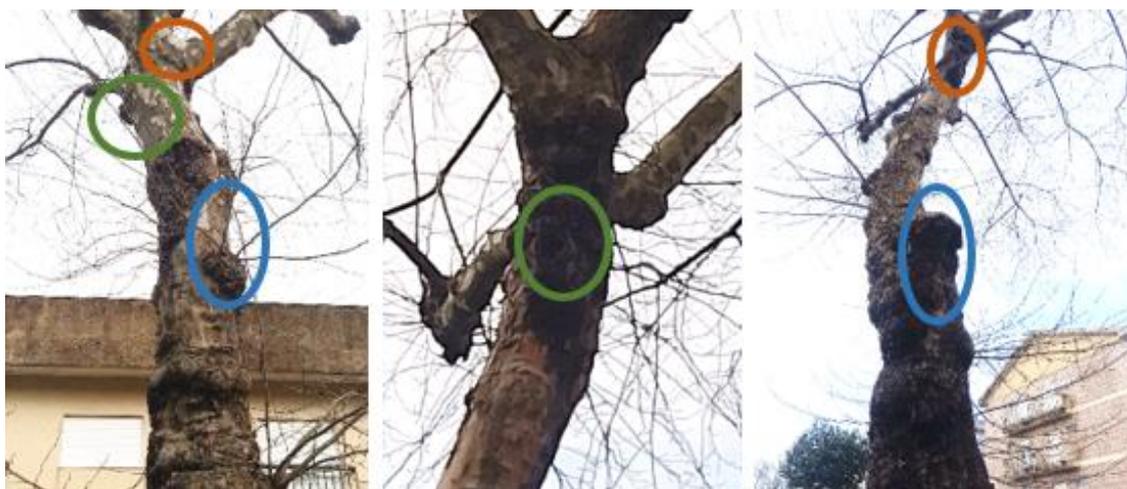
Figura 6 – Fotografias das lesões no tronco do Plátano (*Platanus sp.*).

Outras três lesões (junto á base da copa) são resultado da poda de elevação da copa. Encontram-se a diversas alturas e em lados opostos do tronco apresentam toco/cavidade, podridão dos tecidos internos expostos e formação incompleta do bordo de compartimentação. Também se observa alteração da casca junto a estas lesões. Esta zona do tronco (base da copa) está fragilizada e por consequência apresenta instabilidade mecânica quer em resposta a esforços físicos internos e externos (Figura 6).

O Grau de Perigosidade para este exemplar é de Muito elevado (4+3+4=11)

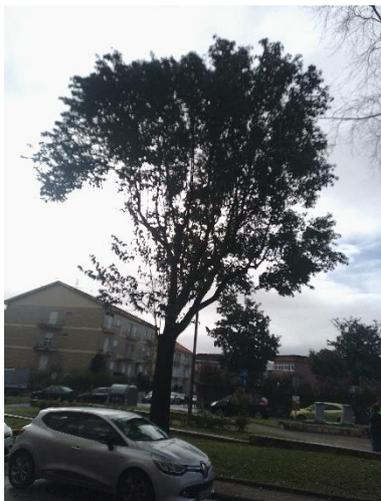
Figura 7 – Fotografia do Ligustro (*Ligustrum sp.*).

Trata-se de um Ligustro (*Ligustrum sp.*), árvore adulta de folha persistente, porte médio e vitalidade razoável (Figura 7). Os dados dendrométricos deste exemplar são:

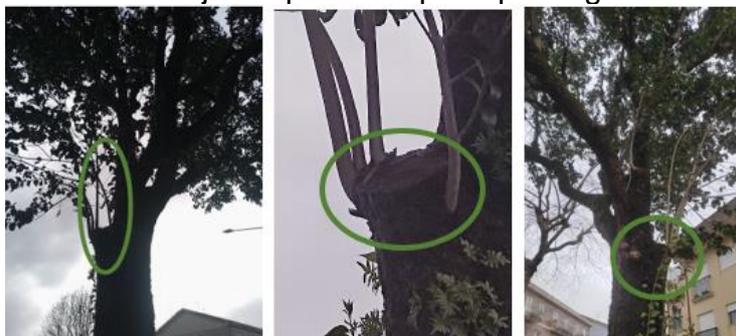
Figura 8 – Fotografias de uma lesão no tronco do Ligustro (*Ligustrum sp.*).

A copa apresenta-se descompensada (Figura 8), devido a uma lesão resultante da poda de uma pernada de dimensão considerável. Observamos que em consequência desta operação, este exemplar produziu abundância de ramos mal conformados e com inserções débeis, o que reflete instabilidade mecânica quando estes ramos são sujeitos por exemplo á passagem do vento.

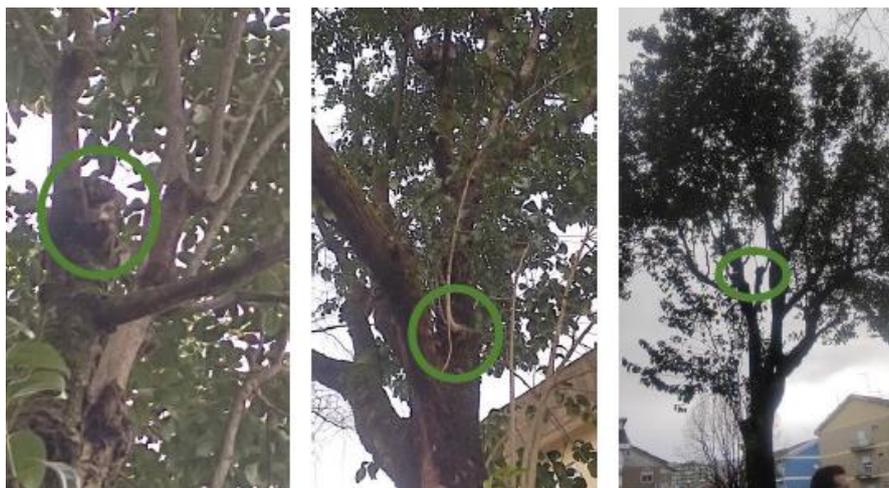
Figura 9 – Fotografias de lesões na copa do Ligustro (*Ligustrum sp.*).

Também verificamos na copa existência de outras lesões desta natureza, resultantes de podas intensas e drásticas, de dimensão considerável, que apresentam degradação de tecidos internos expostos e formação incompleta do bordo de compartimentação (Figura 9). Estas lesões funcionam como “porta de entrada” para os agentes patogénicos, conduzindo na maioria das vezes ao enfraquecimento do exemplar arbóreo.

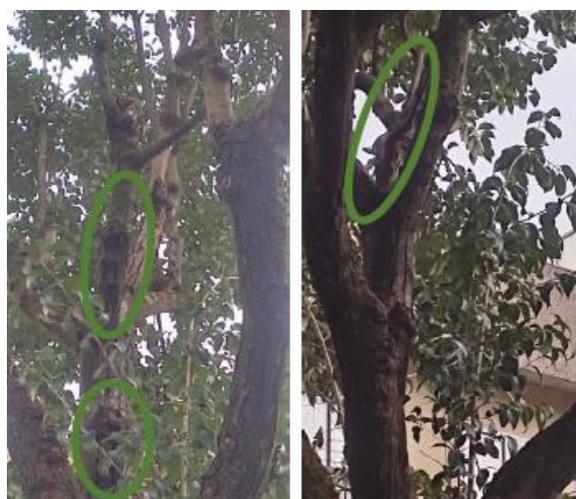
Figura 10 – Fotografias de lesões na copa do Ligustro (*Ligustrum sp.*).

Observamos outras duas lesões com formação de cavidade, podridão dos tecidos internos expostos e formação incompleta do bordo de compartimentação. Estas lesões encontram-se na mesma perna e projetam-se numa extensão considerável (Figura 10). Por consequência esta perna apresenta instabilidade mecânica quer em resposta a esforços físicos internos e externos.

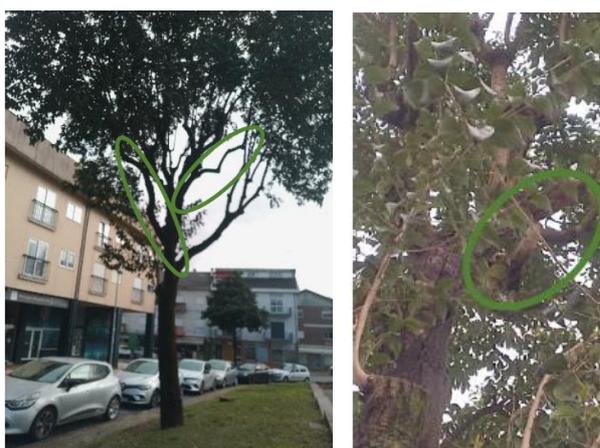
Figura 11 – Fotografias da copa do Ligustro (*Ligustrum sp.*).

Alguns ramos apresentam curvaturas o que reflete instabilidade mecânica quando sujeitos por exemplo á passagem do vento (Figura 11).

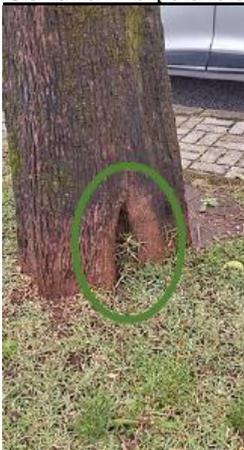
Figura 12 – Fotografia da lesão no colo/tronco do Ligustro (*Ligustrum sp.*).

Constatamos a presença de uma lesão no colo de origem mecânica. Esta lesão projeta-se para o tronco externamente, até cerca de 28cm, com profundidade de 20cm e largura 9cm. Apresenta cavidade com podridão dos tecidos internos expostos, formação completa de bordo de compartimentação (Figura 12).

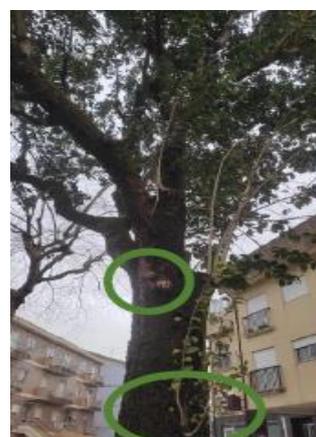
Figura 13– Fotografia da lesão no colo/tronco do Ligustro (*Ligustrum sp.*).

Verificamos ao nível do tronco rebentação epicórmica e a presença de protuberâncias resultantes do corte sucessivo desta rebentação (Figura 13).

O Grau de Perigosidade para este exemplar é de Muito elevado (4+3+4=11).
