| <b>PR/2025/33466</b> | <b>43129/2025</b> | <b>Relatório de avaliação de risco biomecânico de árvores</b> |

**Processo:** 43129/2025**Local:** Praça do Comércio

**Informação:** de 13/10/2025**Assunto:** DJEV – Informação técnica**Técnico:** Zita Margarida da Silva Saraiva

#### **ID1 – Acer negundo**

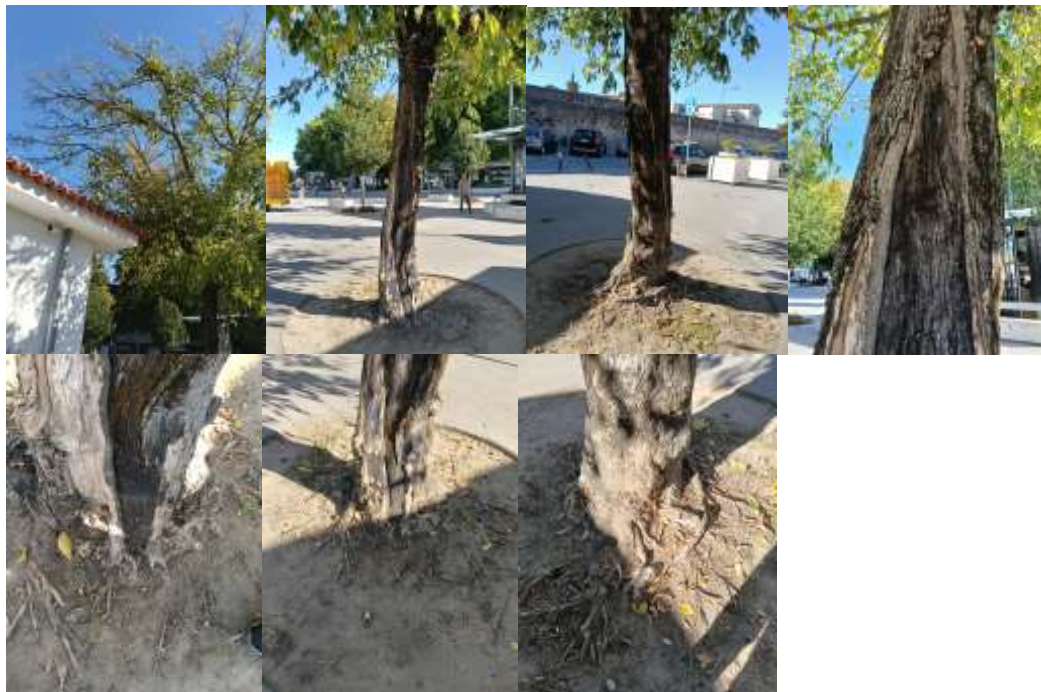
Figura 3- imagens do exemplar arbóreo

Como observamos na figura 3 este exemplar apresenta fissura em cerca de 50% do tronco. Na copa observamos Dieback, o que nos indica que o exemplar arbóreo está em declínio.

Concluimos que o exemplar ID1 está em declínio, apresentando Dieback da copa. Os vasos condutores (xilema e floema) são afetados em 50% do tronco, os ramos começam a secar e acabam por morrer.

Tendo em consideração os fatores expostos, e não sendo possível mitigar os “problemas” apresentados aconselhamos o **abate** deste exemplar.
