# Avaliação fitossanitária e da solidez biomecânica e proposta de intervenção no carvalho-vermelho

Praça do Comércio - Mercado Municipal

Agosto 2023

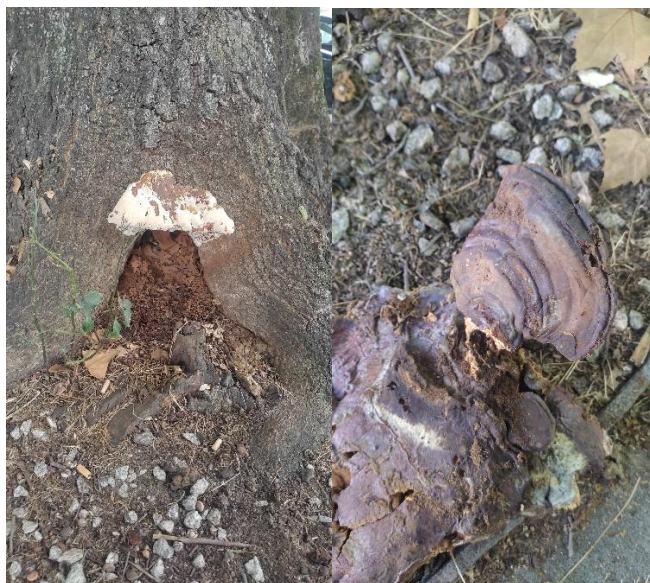
Figura 3 - Carpóforos

Junto ao colo observa-se uma cavidade que se estende pelo tronco onde se verifica a degradação do lenho e a presença de carpóforo (figura 3).

Este fungo desenvolve-se mais frequentemente nas bases de carvalhos vivos velhos, e é responsável pelo aparecimento da podridão castanha, que resulta da degradação da celulose e hemicelulose.

A atividade destes agentes bióticos conduz a uma diminuição da resistência estrutural da árvore.

Podemos concluir pelos dados apresentados que existe o **risco de queda iminente**. Tratando-se de arruamento com elevada circulação pedonal e de viaturas, existe o risco de haver consequências muito graves para pessoas e bens. Recomendamos o **abate** deste exemplar, de modo a mitigar o risco associado à sua queda. A sua substituição deverá acontecer em época própria.

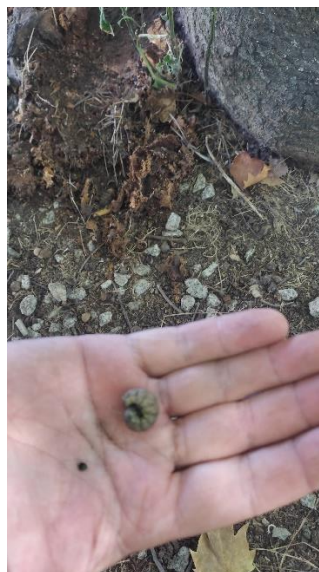
Figura 4 - Xilófago

Verificou-se também a presença de larva de um inseto xilófago (figura 4).

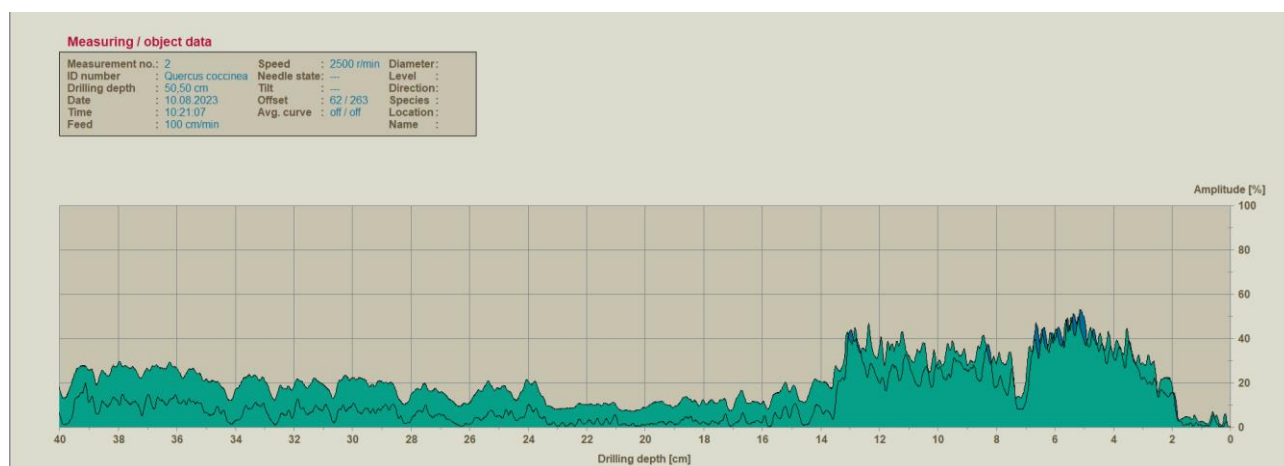
Figura 5 – Gráfico do resistógrafo no carvalho-vermelho (ID:1008), junto ao colo

Podemos concluir pela análise da figura 5 que a partir dos 13 cm existe uma perda da resistência estrutural da árvore ao nível do colo. Sendo que após os 28cm (figura 6) observa-se a presença de cavidade.
