Processo	54944/2025
Requerente	Munícipe
Data	10/02/2026
Local	Praça dos Arsenalistas
Técnico	Zita Margarida da Silva Saraiva
Assunto	Avaliação fitossanitária e biomecânica

1. Caracterização

A visita realizada em **04/02/2026** ao exemplar de Liquidambar (*Liquidambar styraciflua* L.), localizado na **Praça dos Arsenalistas frente à porta 97**, teve como objetivo proceder à análise da sua condição fitossanitária e à avaliação do risco associado ao seu estado atual.

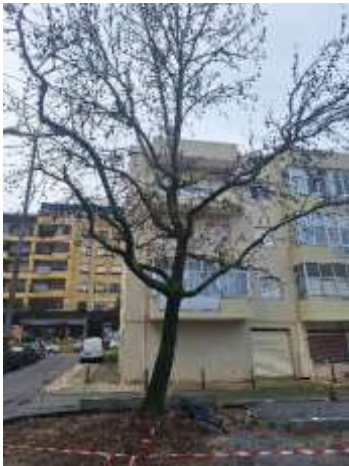
Altura	15,50m
Altura da base da copa	3,40m
CAP	2,30m
DAP	0,73m
Espaço	Caldeira
Alvo	Estrada, passeio e edificado

Figura 2 – Imagem da envolvente do exemplar

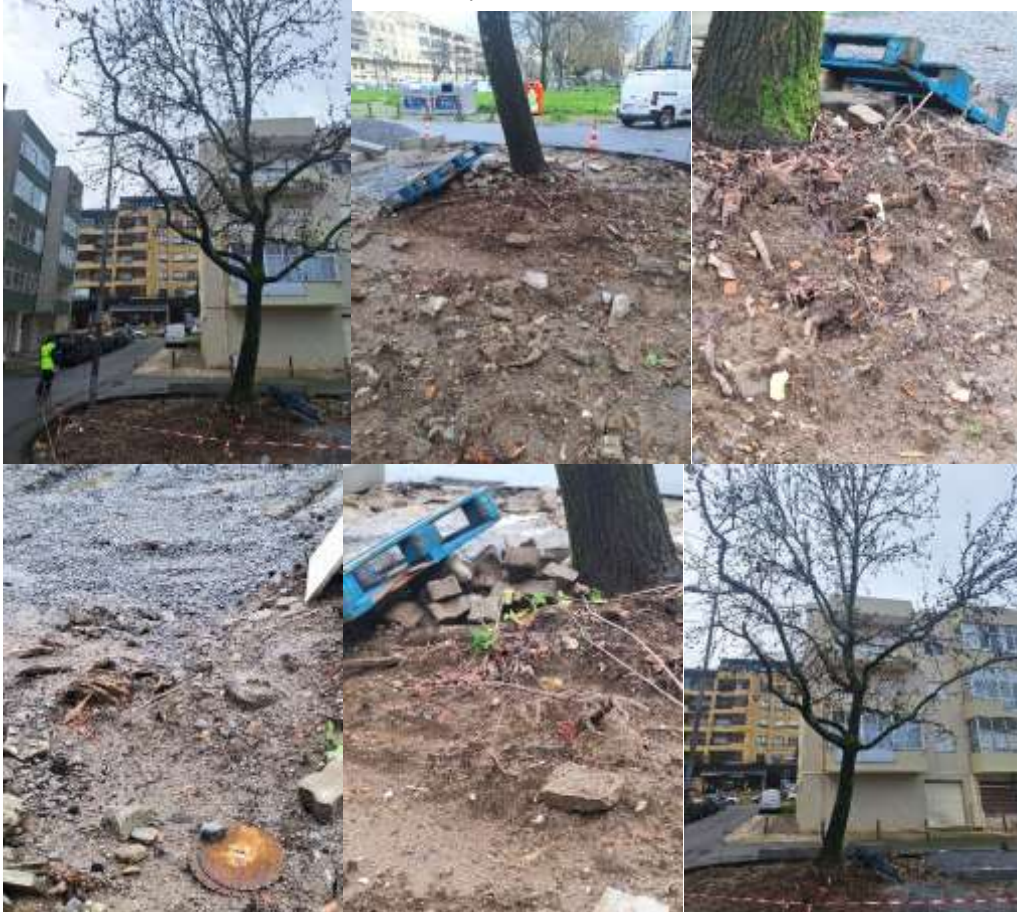
Figura 3 – Imagens do passeio

Assim que nos deslocámos ao local, constatámos que decorriam obras de requalificação do passeio e da caldeira. Como se observa nas Figuras 1 e 2, um número significativo de raízes foi cortado, incluindo raízes de sustentação do exemplar.

Este tipo de intervenção, ao comprometer raízes estruturais, reduz a estabilidade biomecânica do exemplar e aumenta o risco de falha, constituindo um fator crítico no âmbito da avaliação segundo a metodologia VTA.

Pelo exposto, e considerando que não existe forma viável de mitigar os danos estruturais e funcionais já causados ao exemplar arbóreo, recomenda-se o **abate** do mesmo, uma vez que a perda de raízes de sustentação compromete de forma irreversível a sua estabilidade biomecânica e aumenta substancialmente o risco de falha.

Recomenda-se igualmente a substituição por uma espécie mais adequada ao local, privilegiando taxa de crescimento moderada, sistema radicular compatível com infraestruturas urbanas e menor potencial de conflito com o pavimento e a caldeira como por exemplo *Punus serrulata*.

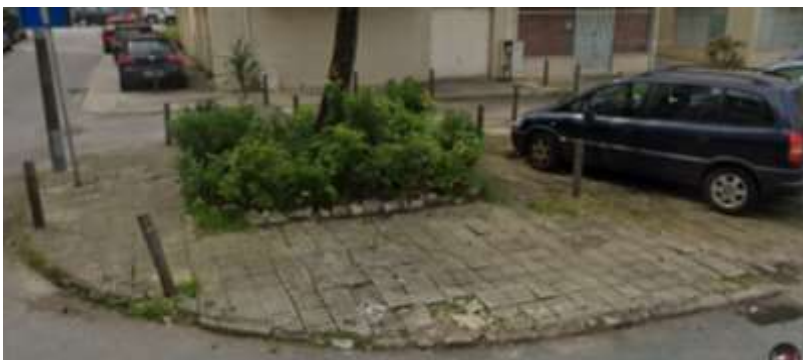
Figura 4 – Imagens do passeio Google Street View 03/2024

Recorrendo às imagens de 2024 disponibilizadas pelo Google Maps, conforme ilustrado na Figura 4, verifica-se que o pavimento já se apresentava irregular, fraturado e com deformações significativas, resultantes do desenvolvimento do sistema radicular do exemplar arbóreo. Estas deformações comprometiam a segurança e a acessibilidade, sobretudo numa zona caracterizada por intensa circulação de peões, constituindo um fator de risco relevante no contexto da gestão do espaço público.
