| <b>Processo</b> | <b>23041/2026</b> |
| <b>Local</b> | <b>Praceta Sebastião Alba</b><br><b>União das freguesias de Nogueira, Fraião e Lamações</b> |
| <b>Assunto</b> | <b>Relatório de avaliação fitossanitária e de estabilidade biomecânica</b> |

**INFORMAÇÃO**  
Número: 2026-13384 Data: 12/05/2026

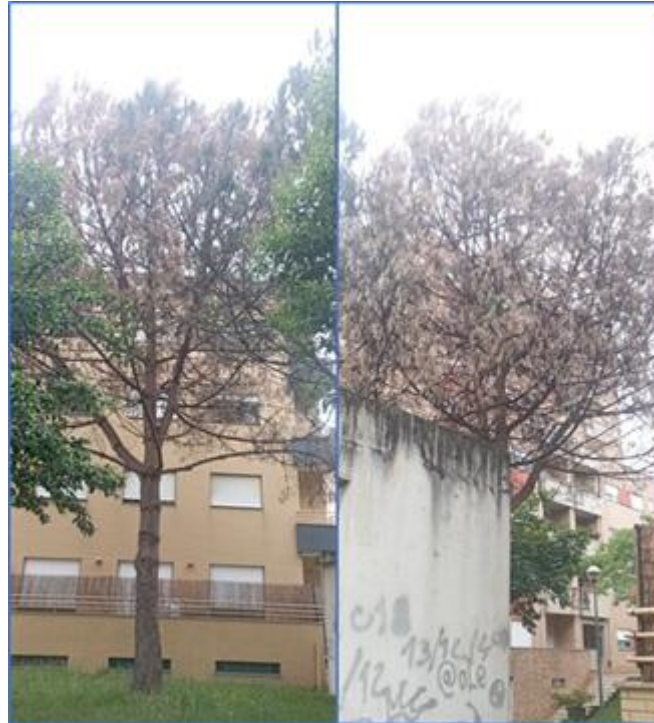
Figura 3 – Imagens do estado da árvore

O exemplar encontra-se morto, apresentando ausência total de atividade vegetativa e copa integralmente seca. (Figura 3).

Face à análise técnica efetuada, constata-se que a árvore se encontra morta.

Pelo exposto, salvo melhor opinião, manifesta-se a necessidade de abate da árvore, assegurando-se assim a segurança dos utilizadores da envolvente do espaço e a sua substituição por outra de espécie adequada ao local.
