## PROPOSTA DE RESOLUÇÃO

| <b>PR/2025/34205</b> | <b>32768/2025</b> | <b>Ocorrências e participações por solicitação da Freguesia</b> |

**Processo:** 32768/2025  
**Local:** Quinta de São José  
Coordenadas geográficas: **41°35'13.4"N 8°25'26.5"W**

**Informação:** de 20/10/2025  
**Assunto:** DJEV – Informação técnica  
**Técnico:** Zita Margarida da Silva Saraiva

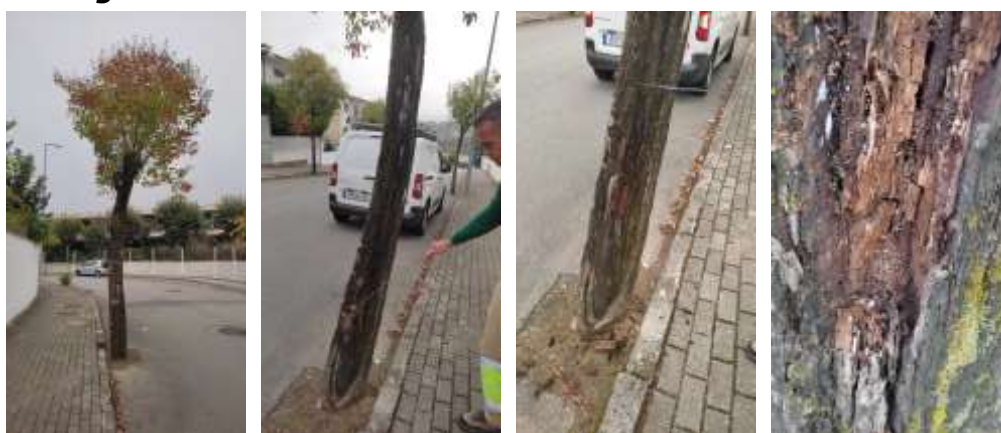
Figura 3 – imagem do exemplar ID1 na Rua Prof. Mota Leite

Como observamos este exemplar apresenta ferida desde o colo até á base das pernas ocupando cerca de 50% do perímetro do exemplar, verificamos a presença de lenho degradado.

Tendo em consideração a conjugação de todos os fatores expostos, aconselhamos a **remoção dos exemplares secos** o **Abate dos exemplares relatados** e a sua **substituição** por outra espécie de copa média-estreita como por exemplo: *Pyrus caleriana* 'Chanticleer', *Acer platanooides*, *Lagerstroemia indica*.

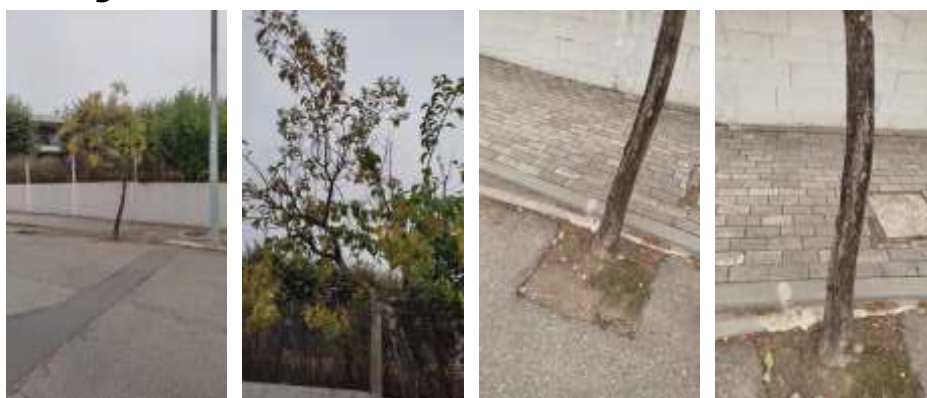
Figura 4 – imagem do exemplar ID2 na Rua Prof. Mota Leite

Observamos pouca vitalidade neste exemplar, presença de muitos raminhos secos na copa, Dieback, Fissura no tronco e colo.

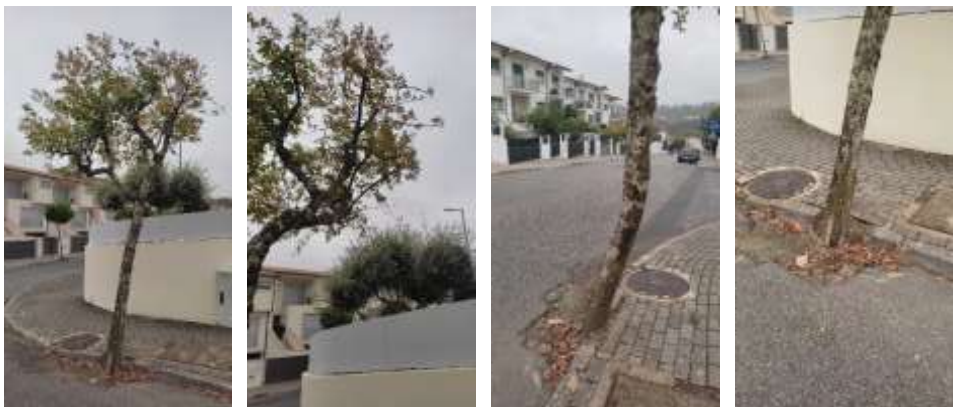
Figura 5 – imagem do exemplar ID3 na Rua Prof. Mota Leite

Este exemplar está inclinado para o passeio e muro, demonstra fraca vitalidade com a presença de vários ramos e raminhos secos, no colo observa-se uma ferida.

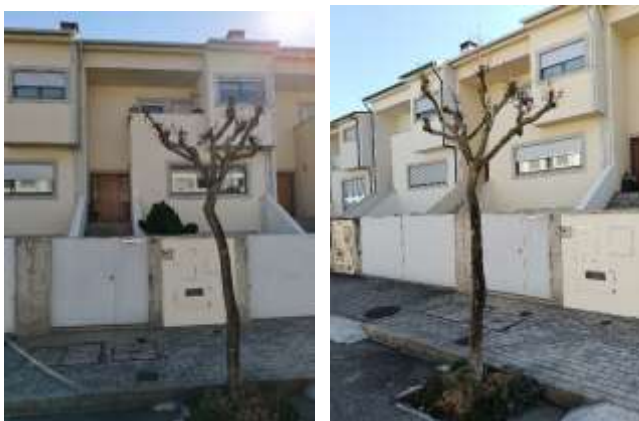
Figura 7 – imagem do exemplar ID1 na Rua Sophia de Mello Breyner

Este exemplar está seco.

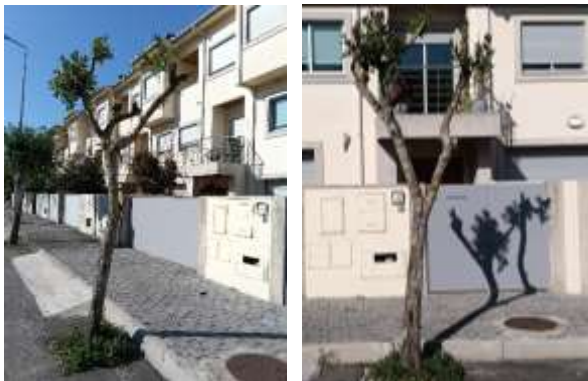
Figura 8 – imagem do exemplar ID2 na Rua Sophia de Mello Breyner

Este exemplar apresenta baixa vitalidade com presença de ramos secos e a secar, apresenta ferida no colo.

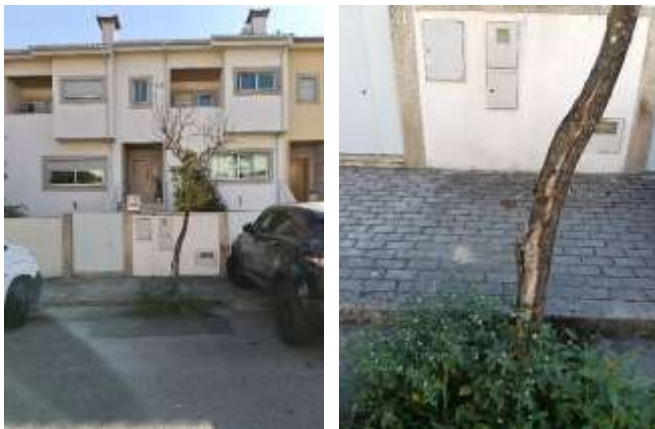
Figura 9 – imagem do exemplar ID3 na Rua Sophia de Mello Breyner

Este exemplar está seco.

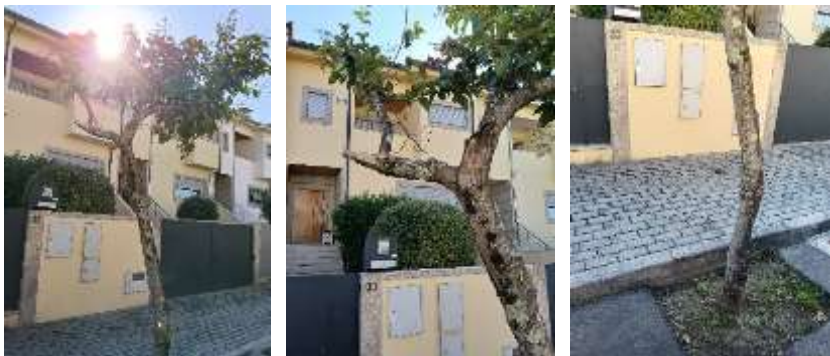
Figura 10 – imagem do exemplar ID4 na Rua Sophia de Mello Breyner

Este exemplar está inclinado para o passeio e portão da habitação n.º33, apresenta baixa vitalidade com presença de ramos secos e a secar, apresenta ferida no colo.

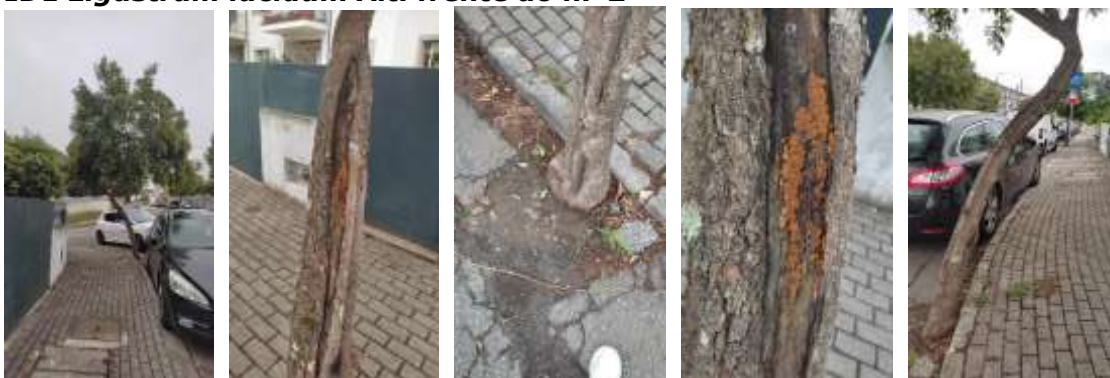
Figura 12 – imagem do exemplar ID1 na Rua das Tílias

Este exemplar está inclinado para o passeio e portão da habitação n.º2, apresenta ferida no tronco com presença de corpos frutíferos de micélio degradador de lenho.

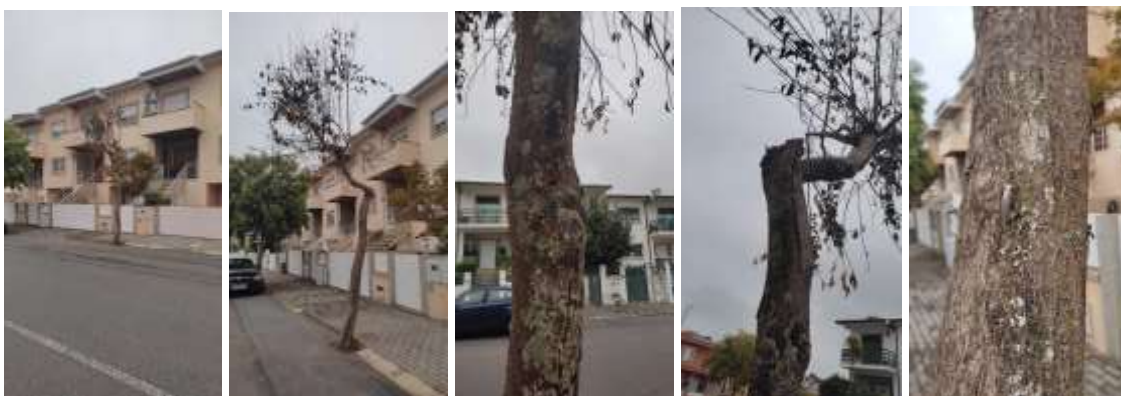
Figura 13 – imagem do exemplar ID2 na Rua das Tílias

Este exemplar apresenta muito baixa vitalidade com presença de ferida resultante de poda ficando apenas uma pernada que está a secar.

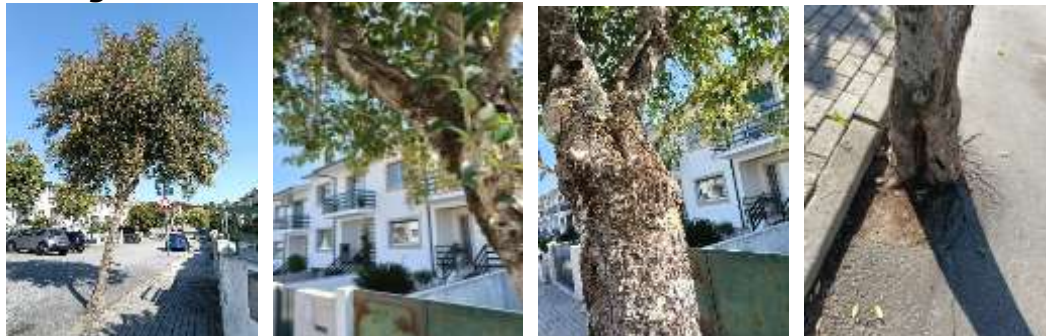
Figura 13 – imagem do exemplar ID1 na Rua dos Pastorinhos de Fátima

Este exemplar está inclinado para o passeio e portão da habitação n.º129, apresenta feridas em duas das três pernas, onde se visualiza lenho degradado. No tronco observamos feridas com presença de lenho degradado.

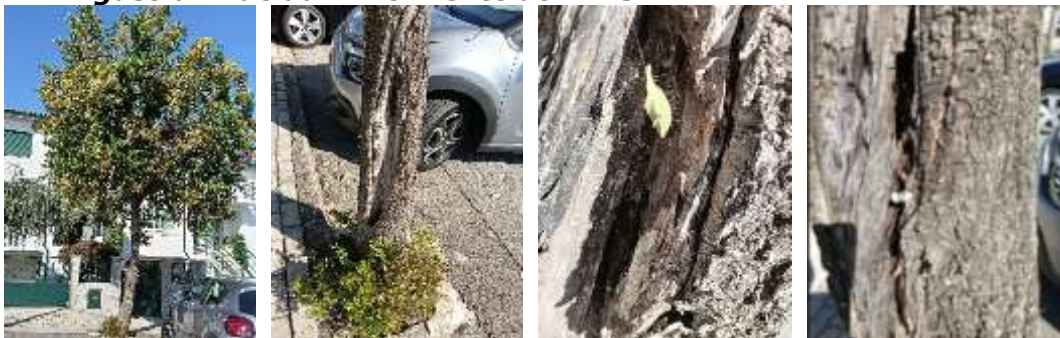
Figura 14 – imagem do exemplar ID2 na Rua dos Pastorinhos de Fátima

No tronco observamos feridas com presença de lenho degradado e não compartimentado.

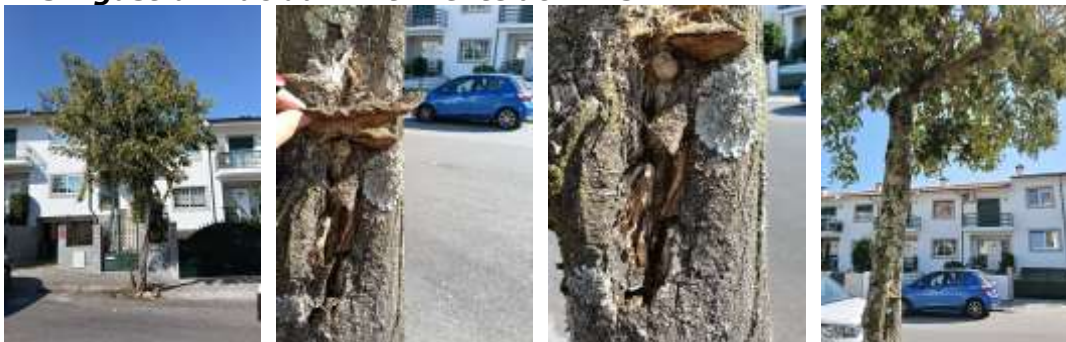
Figura 15 – imagem do exemplar ID3 na Rua dos Pastorinhos de Fátima

No tronco observamos feridas com presença de corpos frutíferos de micélio degradador de lenho.

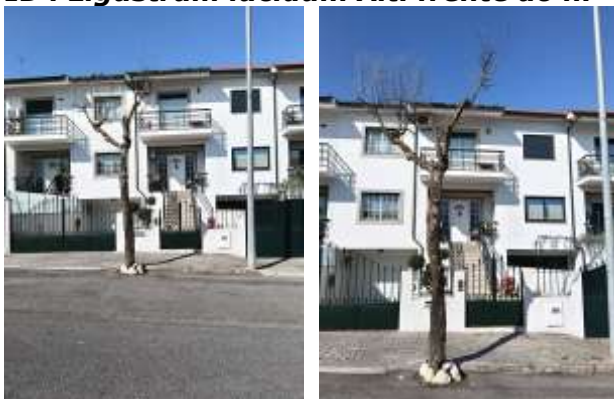
Figura 16 – imagem do exemplar ID4 na Rua dos Pastorinhos de Fátima

Este exemplar está seco.

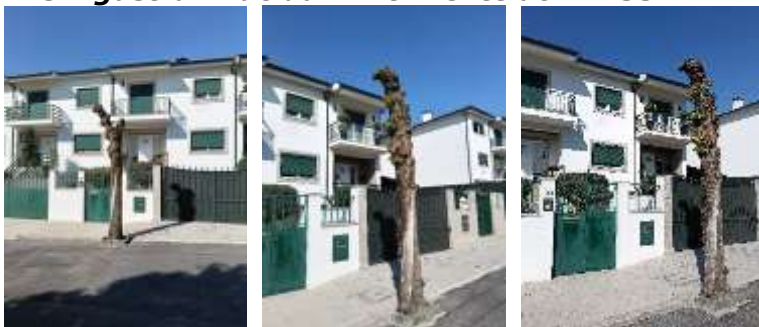
Figura 17 – imagem do exemplar ID5 na Rua dos Pastorinhos de Fátima

Este exemplar está seco.

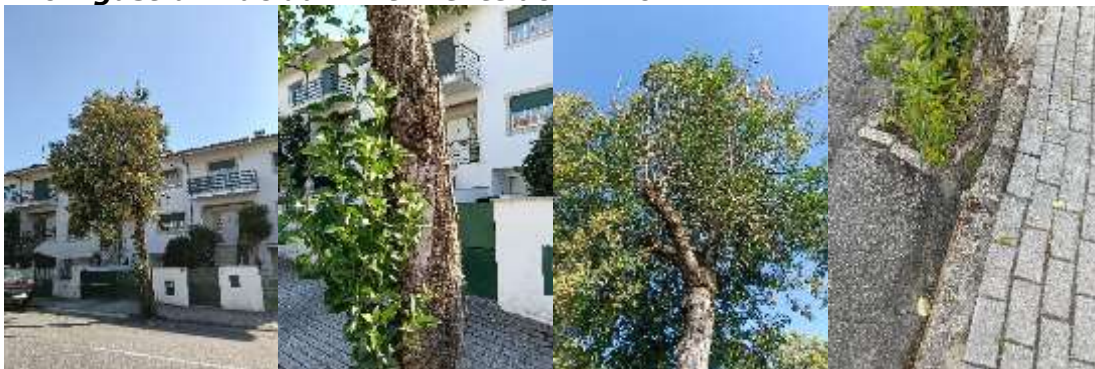
Figura 19 – imagem do exemplar ID7 na Rua dos Pastorinhos de Fátima

Observamos copa desequilibrada, presença de pernada e raminhos secos, no tronco observamos ferida não compartimentada, rebentação de ramos epicórmicos no tronco e colo como resposta a estresses ambientais, danos mecânicos, podas inadequadas ou poda de galhos principais

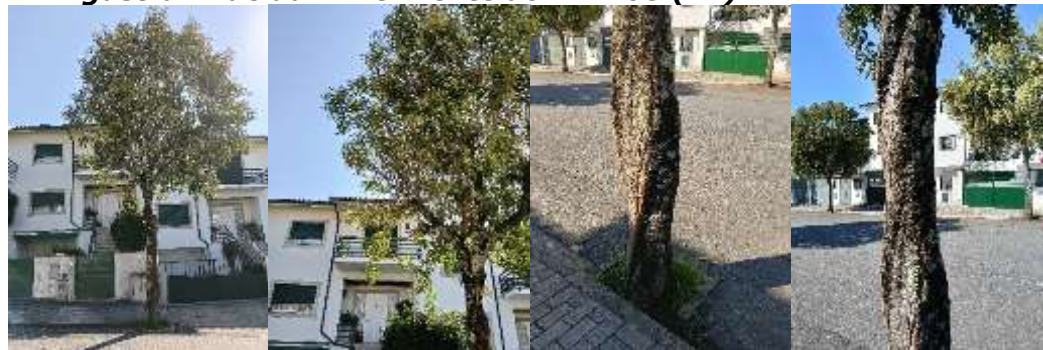
Figura 20 – imagem do exemplar ID8 na Rua dos Pastorinhos de Fátima

Este exemplar apresenta uma arquitetura pobre pois o aparecimento de tronco com nervuras e com torção não é usual nesta espécie. Relevamos o fato o colo da árvore se apresentar com um perímetro menor que o restante tronco. Presença de fissuras verticais no tronco e na copa observam-se ramos secos.

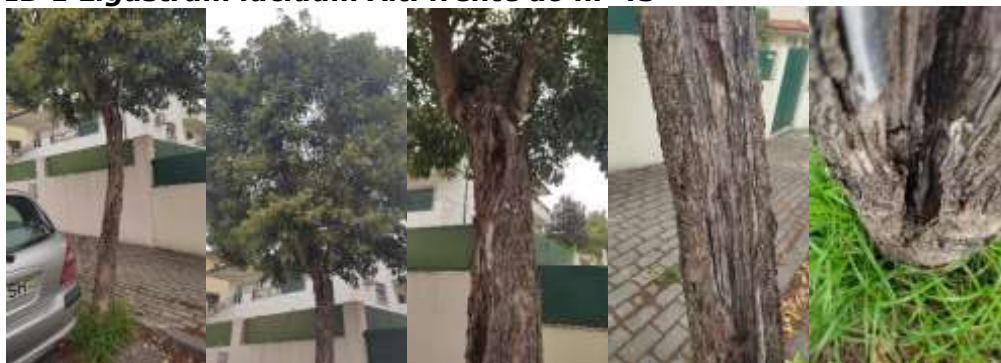
Figura 22 – imagem do exemplar ID1 na Rua de São Sebastião

Este exemplar está inclinado para o estacionamento, apresenta lesão com mais de 50% do tronco degradado onde se observam algumas fissuras horizontais. Na copa as pernas assim como a sua base apresentam lesões com degradação do lenho.

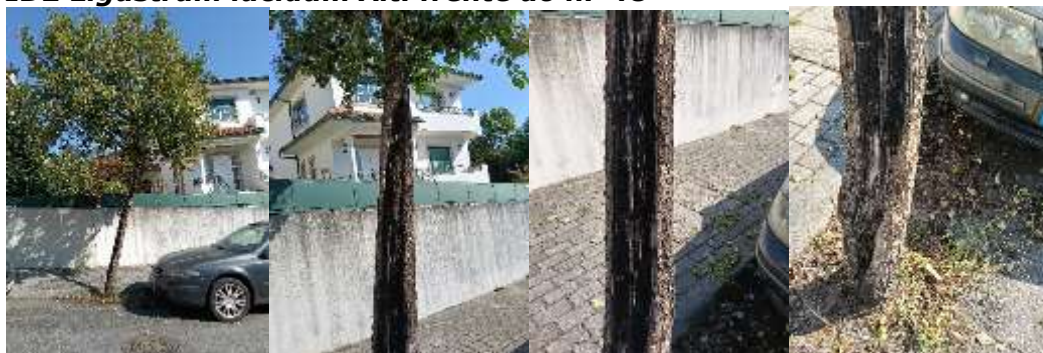
Figura 23 – imagem do exemplar ID2 na Rua de São Sebastião

Este exemplar está inclinado para o passeio e estacionamento, apresenta lesão com mais de 50% do tronco degradado onde se observam algumas fissuras horizontais.
