**Processo:** 1158/2024 de 18/10/2024  
**Local:** Av. Dr. António Palha n.º33  
Coordenadas geográficas: 41°32'52"N 8°24'04"W

**Informação:** de /11/2024  
**Assunto:** DJEV – Informação técnica | Relatório fitossanitário e estabilidade biomecânica  
**Técnico:** Zita Margarida da Silva Saraiva

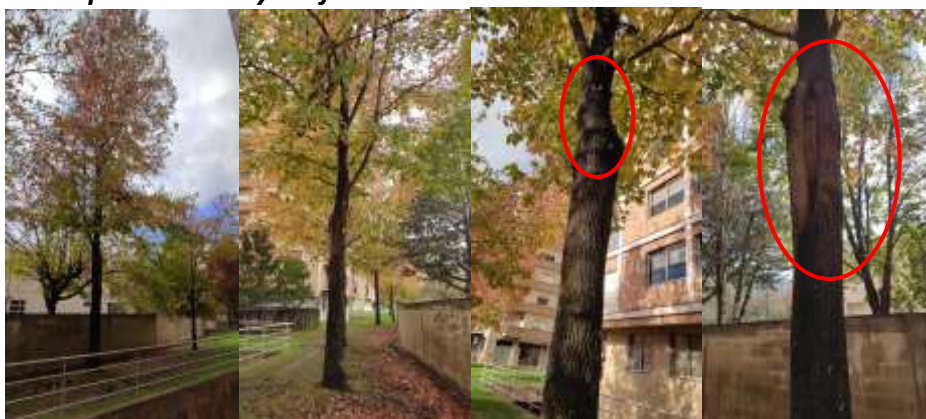
Figura 2 – Imagens do exemplar de liquidâmbar e evidência dos seus pontos de fragilidade.

Observamos a existência de ferida na base da copa com dimensões consideráveis, mas aparentemente compartimentada. Porém a base da pernada encontra-se muito fragilizada não existindo modo de colmatar o risco de queda.

Apesar do jardim não ser muito frequentado, a queda do liquidâmbar poderá causar danos no edificado.

Tendo em consideração a conjugação de todos os fatores expostos, aconselhamos o ABATE do exemplar ID1 e a sua substituição por *Prunus serrulata* 'Kanzan' árvore de médio porte.

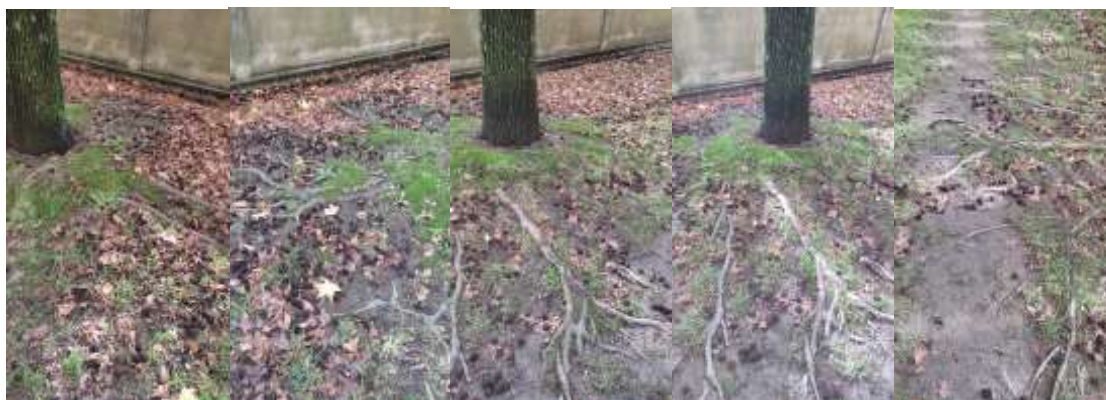
Figura 3 – Imagens das raízes superficiais do exemplar de liquidâmbar.

Esta espécie tem como caraterística um sistema radicular pivotante profundo e estendido, apresenta raízes superficiais extensas lenhosas e duras

Existe compactação do solo, pois verificamos a existência de um caminho provocado por pedonais não projetado o que prejudica o desenvolvimento radicular.

Existe um caminho pedonal não projetado o que favorece a compactação do solo prejudicando o desenvolvimento radicular.

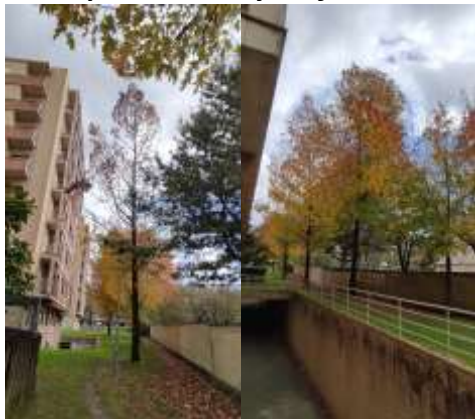
Figura 2 – Imagens de exemplar ID2

Neste exemplar não são visíveis, à data da visita, sinais nem sintomas de problemas fitossanitários ou biomecânicos.
