Relatório Técnico de Avaliação Fitossanitária e Estabilidade Biomecânica

Dia 12/01/2024 por solicitação da equipa da DJEV deslocamo-nos á Av. João Paulo II, para avaliação de dois ulmeiros.

ID1 *Ulmus L.*

ID2 *Ulmus* L.

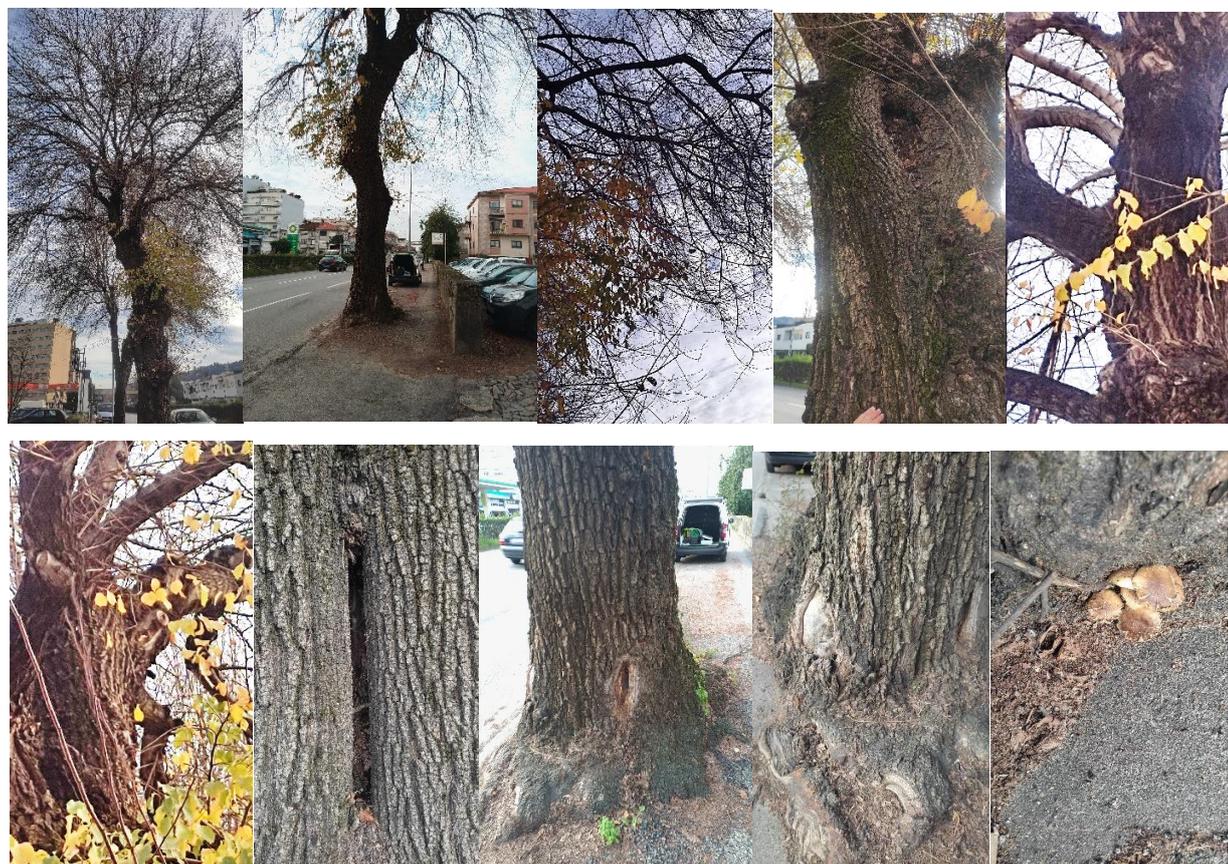
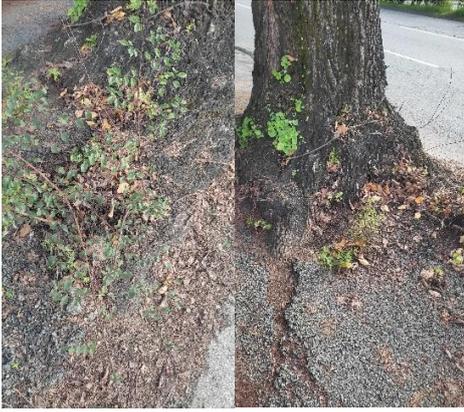
Figura 2 – Defeitos dos *Ulmus* L.ID1

Quanto á copa observa-se a presença de antigas lesões nos ramos resultantes de podas antigas, estas apresentam cavidades, observa-se uma ramificação excessiva.

Verifica-se a existência de pernadas com cavidade com bordo de compartimentação com degradação do lenho.

Ao nível do tronco apresenta esferoblasto com rebentação epicórmica.

Presença raízes superficiais com feridas, rebentação de toíça, carpóforos na base, lancil absorvido pela árvore.

A conjugação de todas estas deficiências estruturais da copa, do tronco e pernas e presença de carpóforos nas pernas (ID2) e no colo do exemplar ID1, leva-nos a concluir que estes exemplares **não são biomecânicamente estáveis**, pondo em risco pessoas e bens, pelo que aconselhamos o seu **ABATE**.

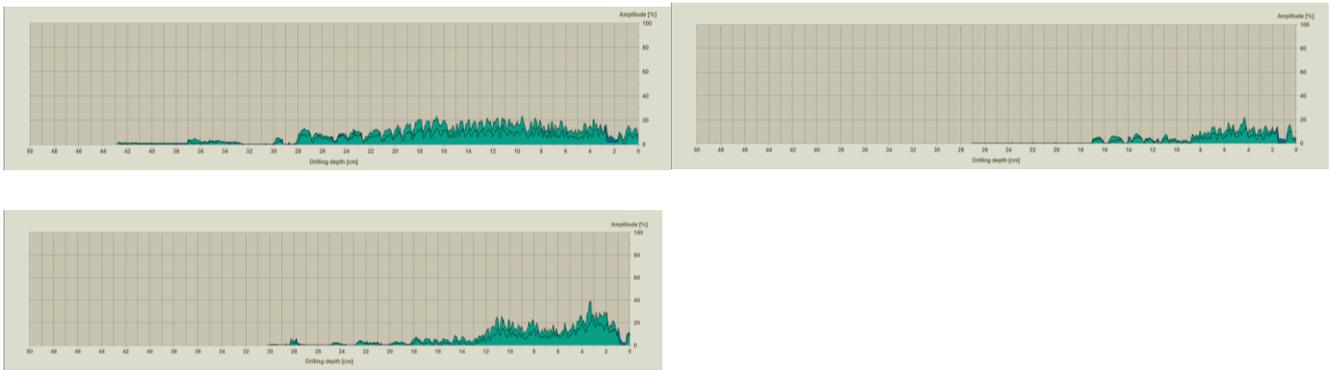
Figura 3 –Leituras do resistograma a 0,90m ID1

Pelas leituras dos resistogramas existe uma degradação muito acentuada do lenho seguida de cavidade. De modo a analisar a extensão no interior do tronco realizamos medidas a 1,60 m de altura onde concluímos que existem já sinais de degradação do lenho a esta altura.

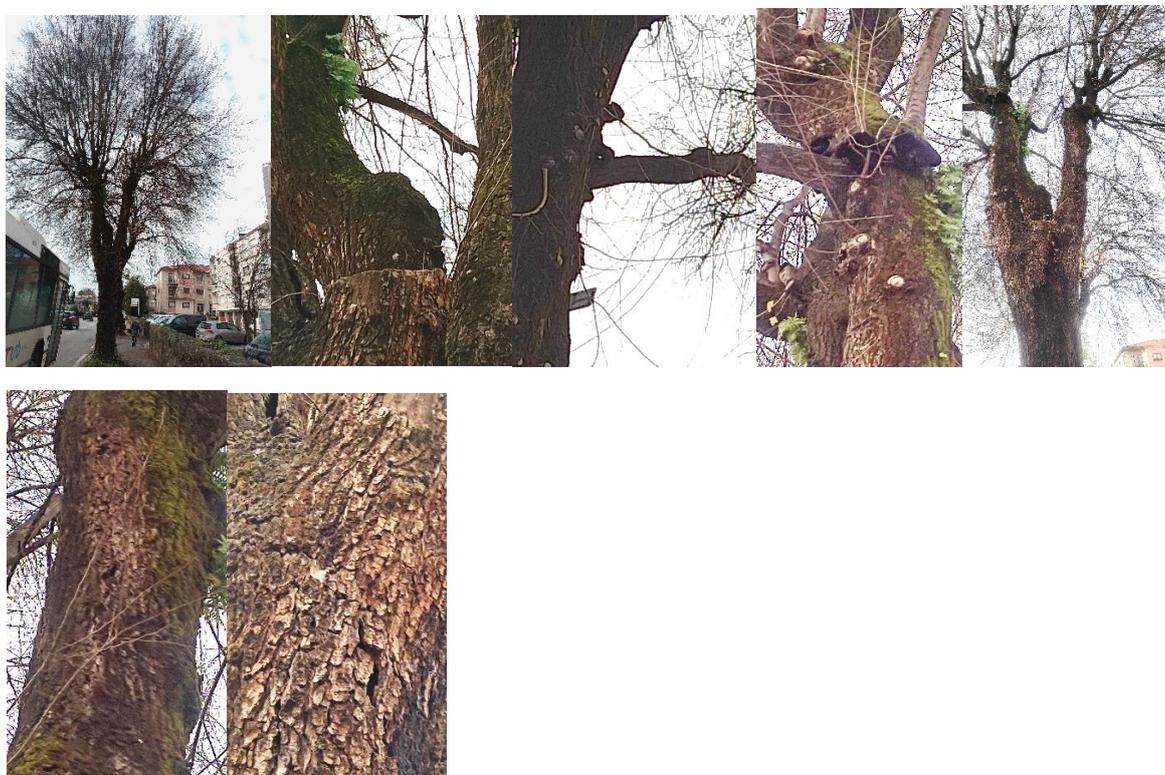
Figura 5 – Defeitos dos *Ulmus* L. ID2

Quanto á copa observa-se a presença de antigas lesões nos ramos resultantes de podas antigas, estas apresentam cavidades onde se denota degradação do lenho, presença de esferoblastos.

Verifica-se a existência nas pernadas de plantas epífitas (fetos), Carpóforos. Toco de pernada de grandes dimensões (>10cm), sem bordo de compartimentação formado.

Alterações, de cor e textura, na casca do tronco e pernadas.

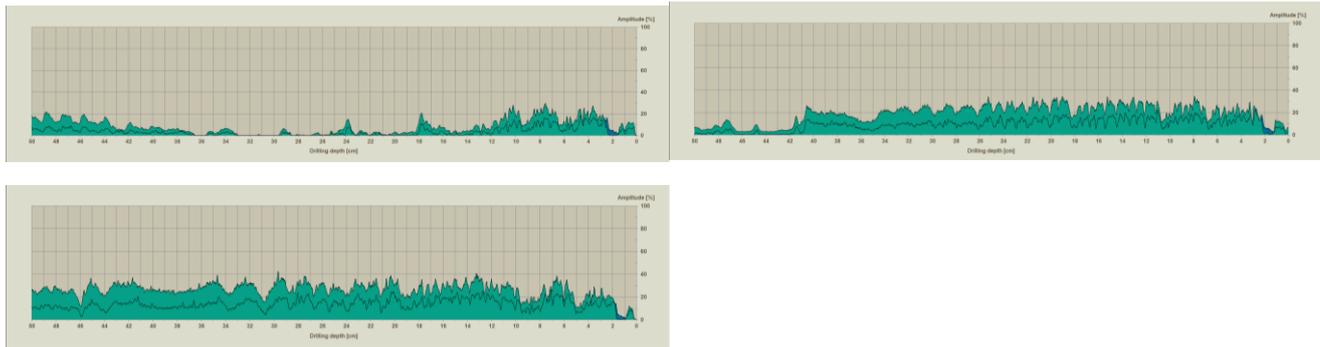
Figura 5 –Leituras do resistograma a 0,90m ID2

Pelas leituras dos resistogramas, existe uma degradação muito acentuada do lenho no primeiro resistograma, nos seguintes verifica-se degradação a partir dos 30 cm.
