<b>Registo:</b>	<b>25436/2025</b>
<b>Tarefa:</b>	<b>T/2025/65468</b>
<b>Local:</b>	<b>Rua de S. José - União das freguesias de Merelim (São Pedro) e Frossos</b>
	Coordenadas geográficas: 41.570478°; -8.450152°
<b>Relatório:</b>	<b>17/06/2025</b>
<b>Assunto:</b>	DJEV – Informação técnica
<b>Técnico(s):</b>	Armando Silva

## 1. Caracterização

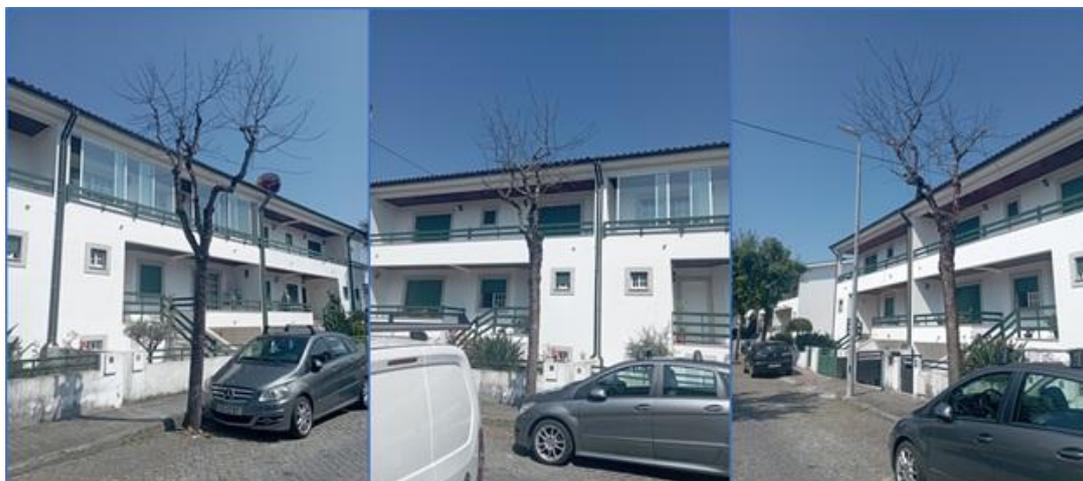
Relativamente ao estado fitossanitário das árvores, após a realização da avaliação visual e técnica dos exemplares, verificou-se que ambas as árvores se encontram mortas, conforme se pode verificar nas Figuras 3 e 4, apresentando:

- ausência de folhagem e de rebentação;
- ramos quebradiços e secos;
- casca necrosada;
- colonização por fungos.

Figura 3 – Imagens do exemplar ID01

Após a análise dos dados recolhidos no decorrer do trabalho de campo, verificaram-se os factos descritos na informação prestada pelo Encarregado Bruno Fernandes, confirmando-se que as duas árvores em apreço se encontram mortas pelo que, salvo melhor opinião, propõe-se o abate das árvores objeto de análise com a brevidade possível e a sua substituição por nova árvore, na época apropriada para plantações arbóreas.

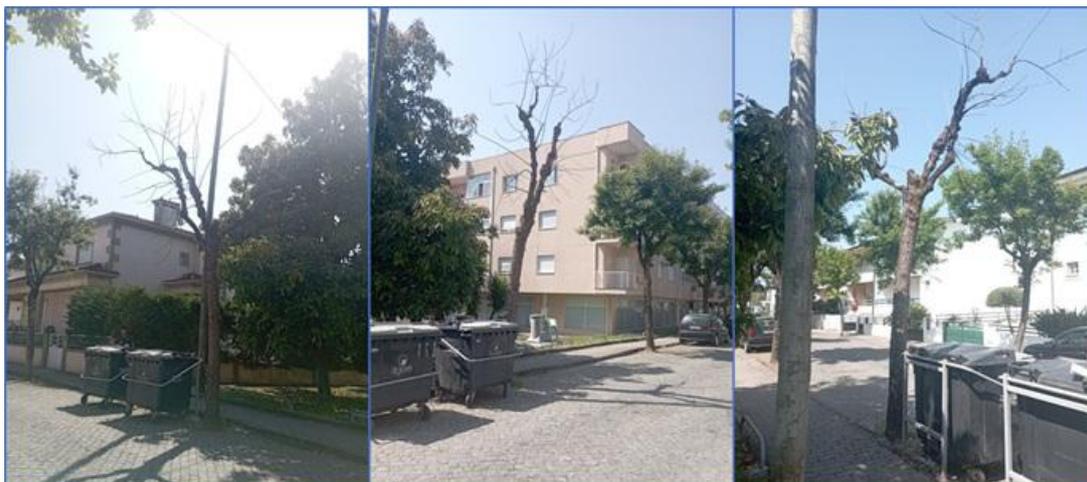
Figura 4 – Imagens do exemplar ID02
