Avaliação fitossanitária e risco de fratura de árvores

Avenida Imaculada Conceição

Avenida João XXI

Junho de 2023

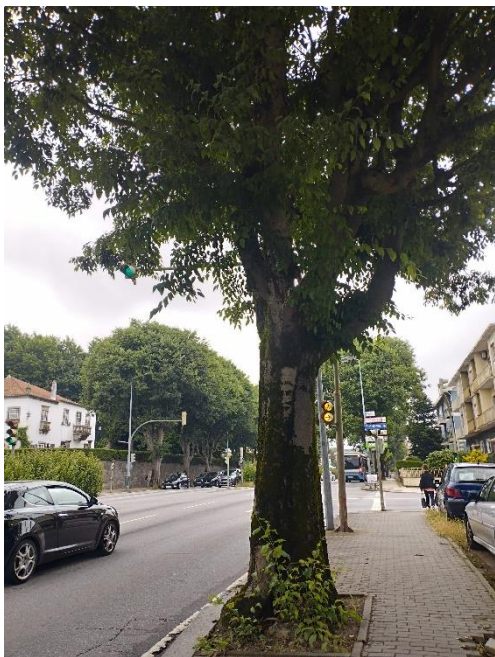
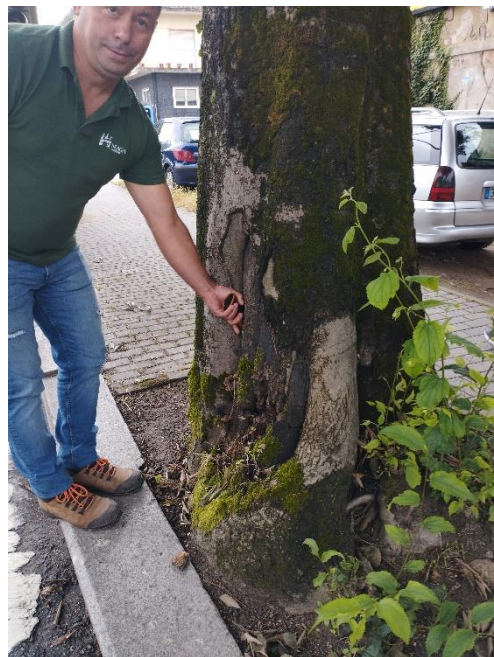
- Árvore 2- 5ª árvore a contar do LIDL (sentido LIDL- Av. da Liberdade)

Lodão com a base e espaço entre as raízes totalmente ociosos. É possível inserir totalmente a ferramenta(machado) no tronco da árvore, o que indica uma cavidade com mais de 1 metro de profundidade.

Todos os restantes exemplares apresentados neste estudo deverão ser **abatidos**, por se encontrarem em muito mau estado fitossanitário e em risco iminente de queda.

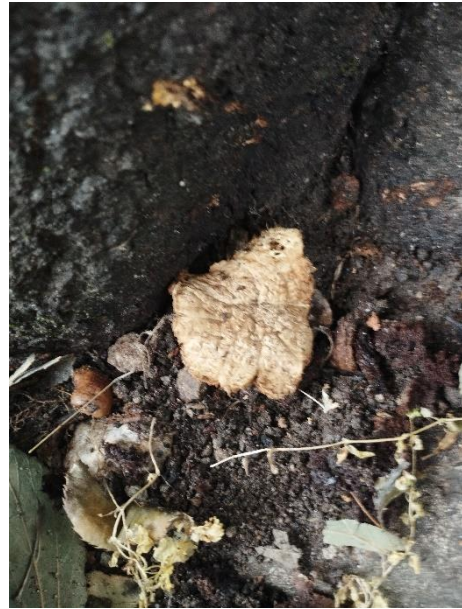
- Árvore 3- Av. Imaculada Conceição, 359

Lodão que apresenta podridão na base do tronco, apresentando cogumelos em todo o seu perímetro.

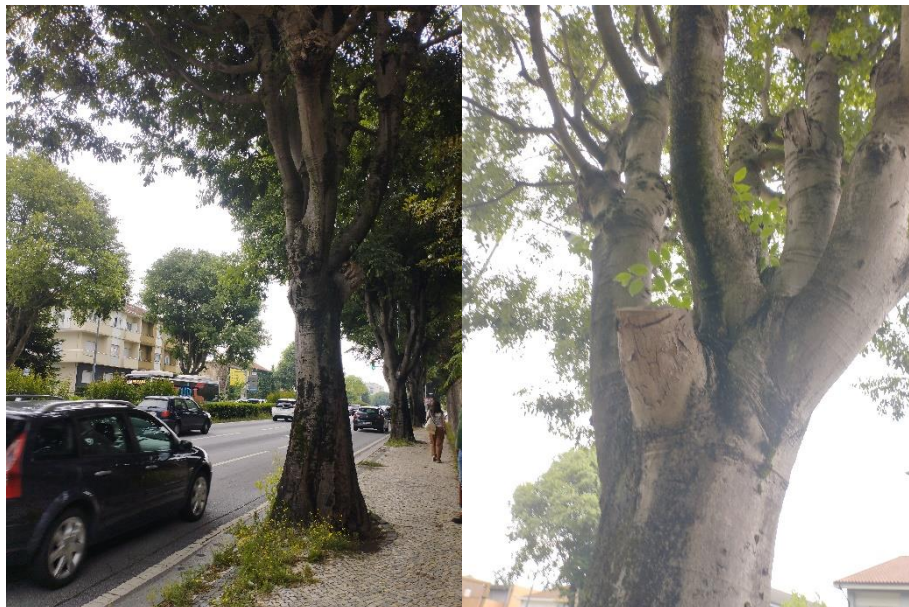
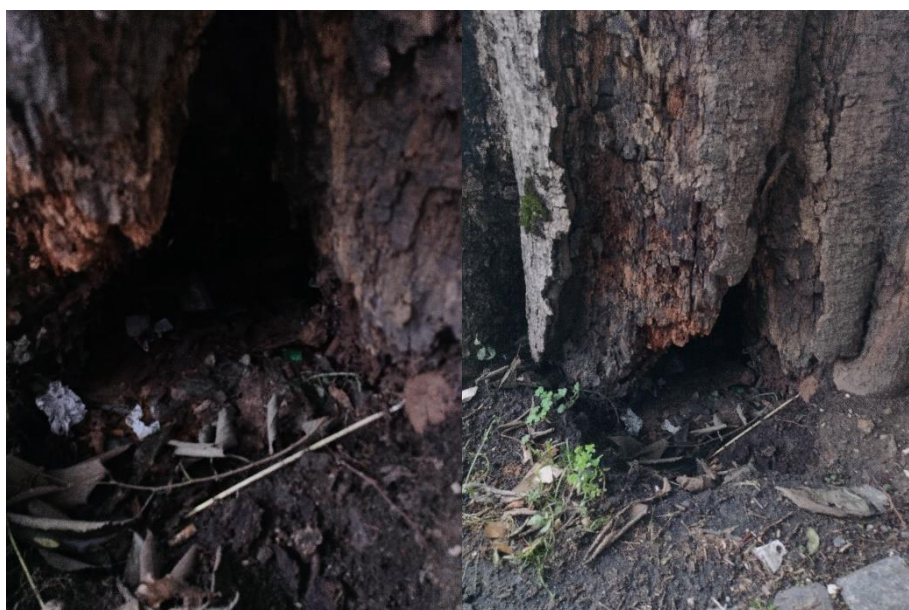
- Árvore 7- 3ª árvore a contar da bomba de gasolina

Lodão com o tronco completamente oco e podre em toda a sua extensão.

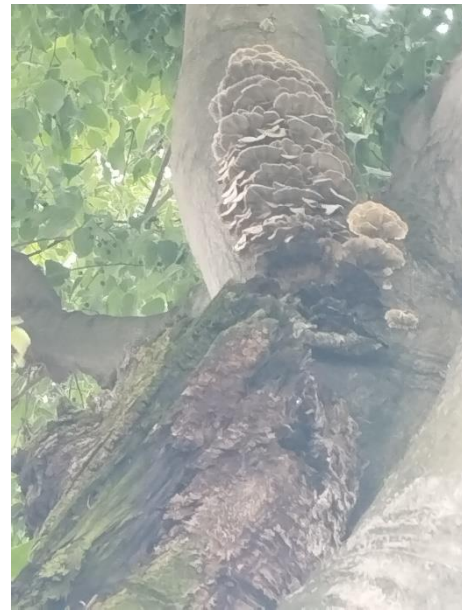
- Árvore 8- 1ª árvore a contar do entroncamento com a Rua Monsenhor Airosa

Lodão com o tronco completamente oco, sendo visíveis as cavidades em todo o perímetro do mesmo. Espaços entre as raízes completamente oco, sendo possível inserir totalmente o cabo da ferramenta de trabalho. Apresenta cogumelos nas pernas, o que indicia decomposição do lenho.

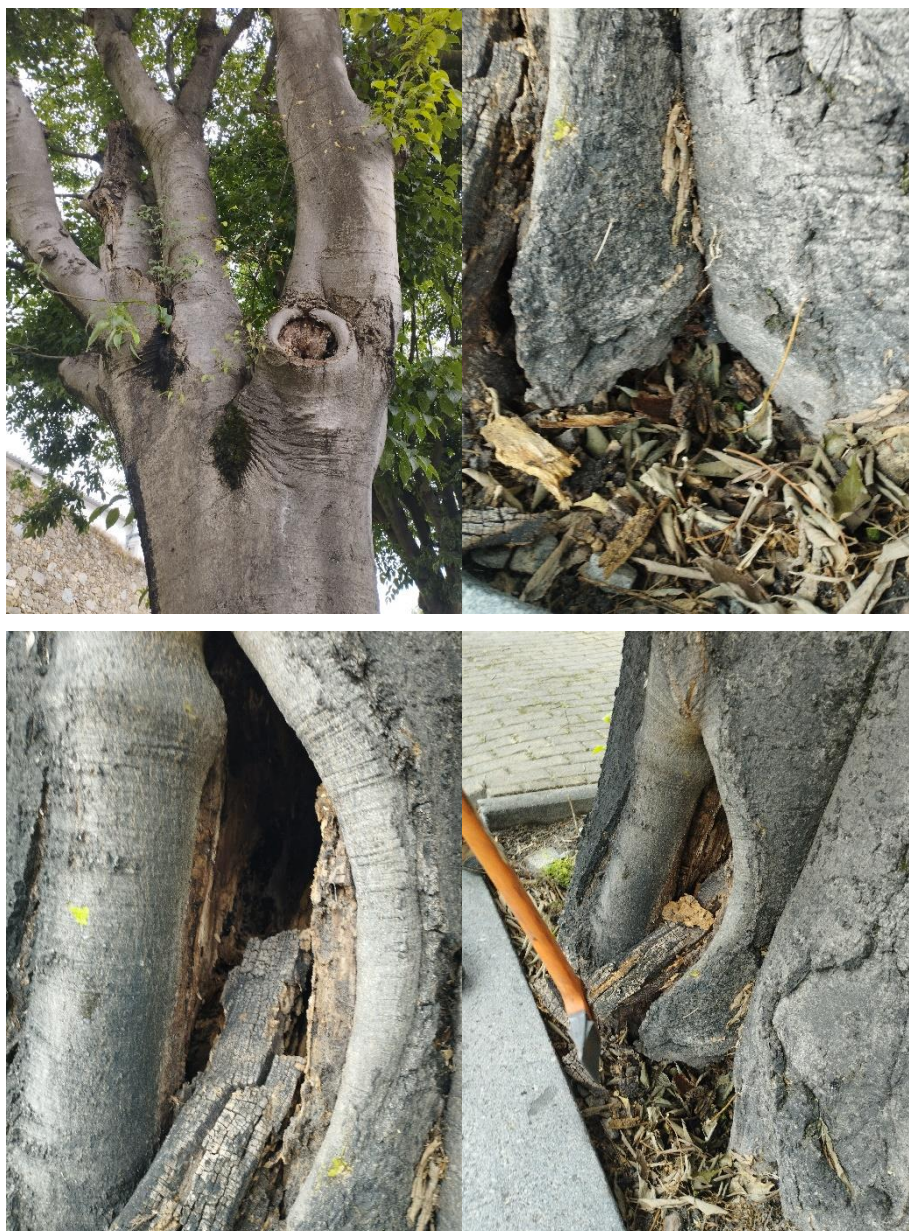
- Árvore 9- 2ª árvore a contar do entroncamento com a Rua Monsenhor Airosa

Lodão completamente oco na base, inclinada e sem estrutura para suportar o peso. Apresenta podridão numa das pernas principais. Existe uma grande cavidade na base, junto às raízes.

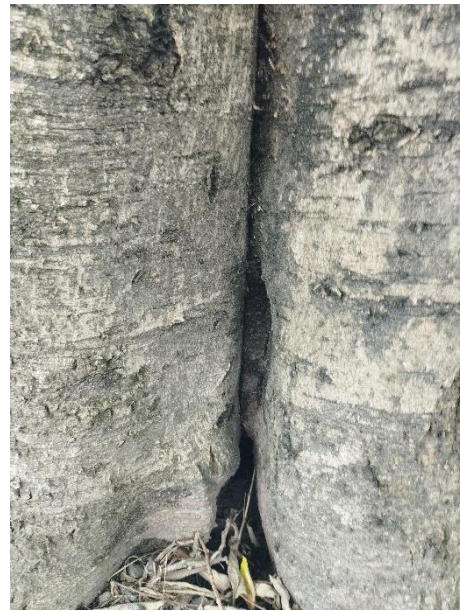
- Árvore 11- 10ª árvore a contar do entroncamento com a Rua Monsenhor Airosa

Lodão com o tronco podre em toda a sua extensão. Apresenta cavidades na base, junto às raízes, o que lhe retira resistência.

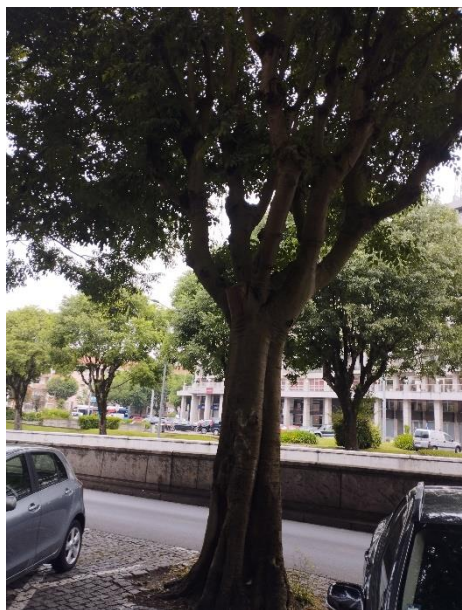
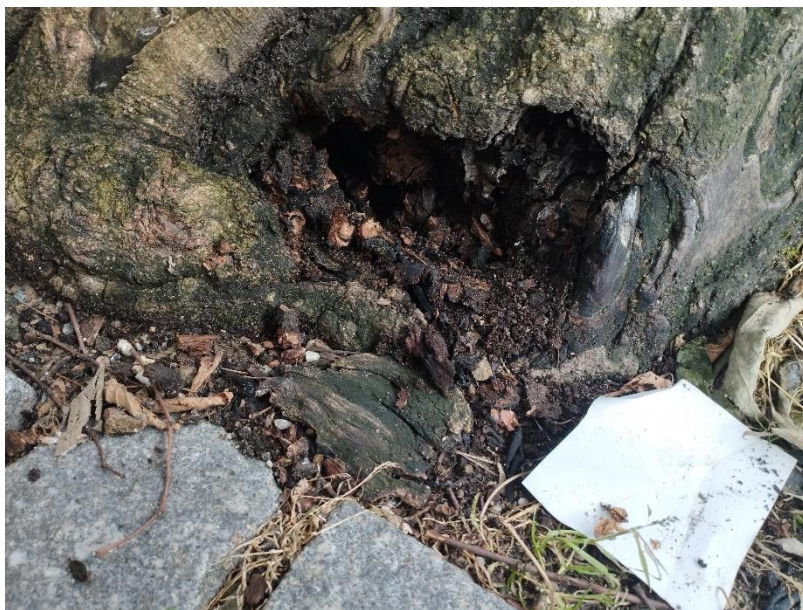
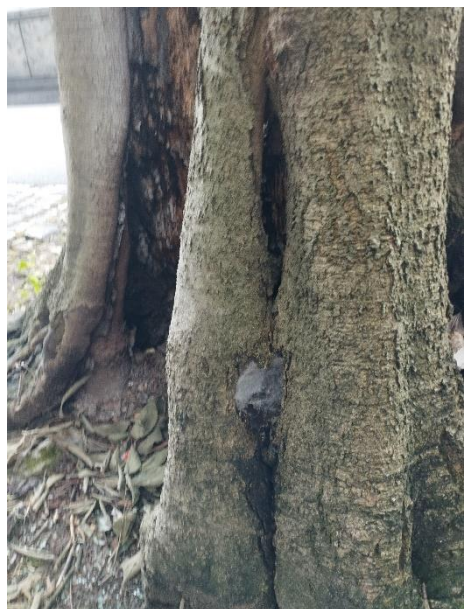
Lodão completamente oco; podridão na base. A luz solar é visível, de um lado para o outro do tronco.

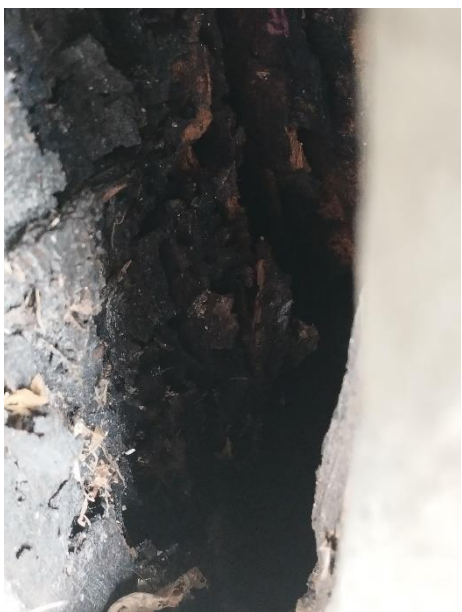
- Árvore 9- Av. João XXI, 191

Este exemplar de lódão apresenta podridão numa perna principal e uma cavidade a cerca de 2,5m da base do tronco. Exsudações escuras resultantes da decomposição fúngica do lenho.

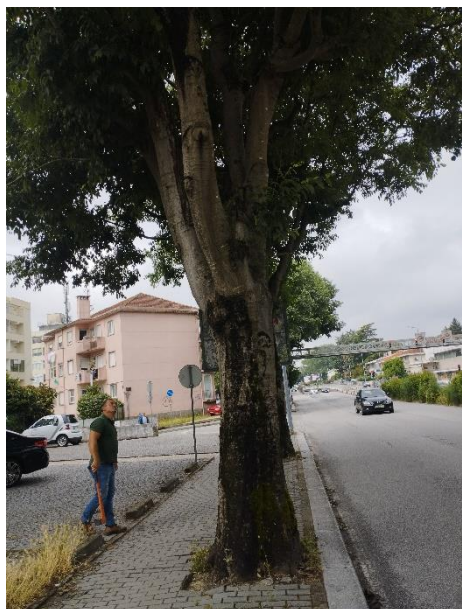
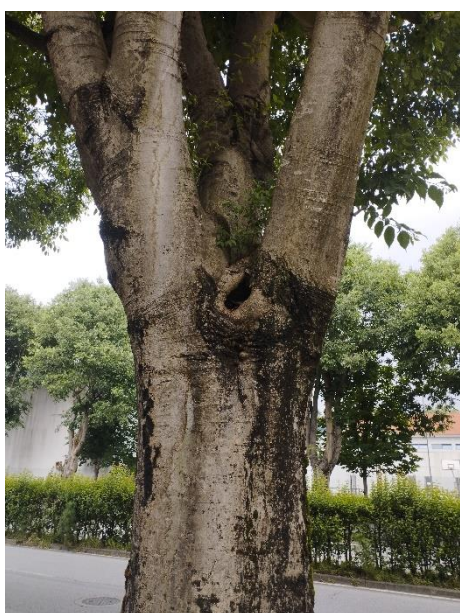
- Árvore 10- Av. João XXI, na esquina do edifício 191

A base deste exemplar de lódão encontra-se podre e oca, com aberturas bem visíveis. Existe podridão na ramificação das pernas principais e estas estão a abrir longitudinalmente.

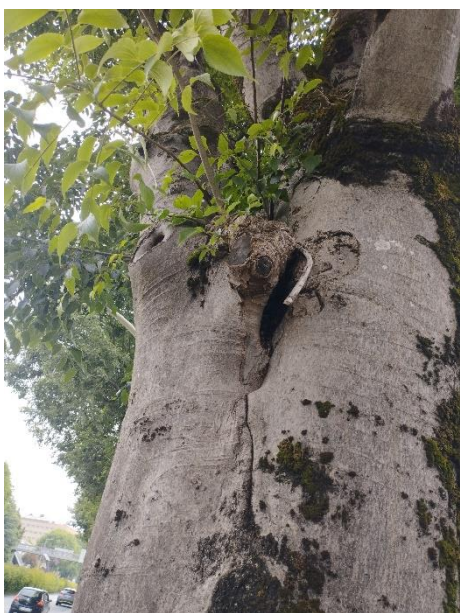
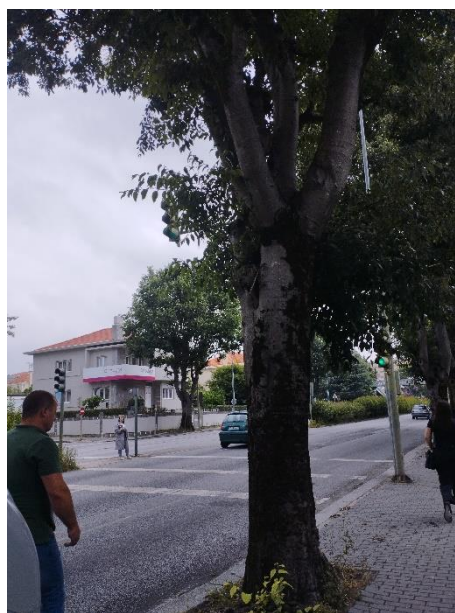
- Árvore 11- Av. João XXI, 75

Tronco completamente oco, do lado da via. Existe fissura na ramificação de perna principal que se encontra podre, também do lado da via.

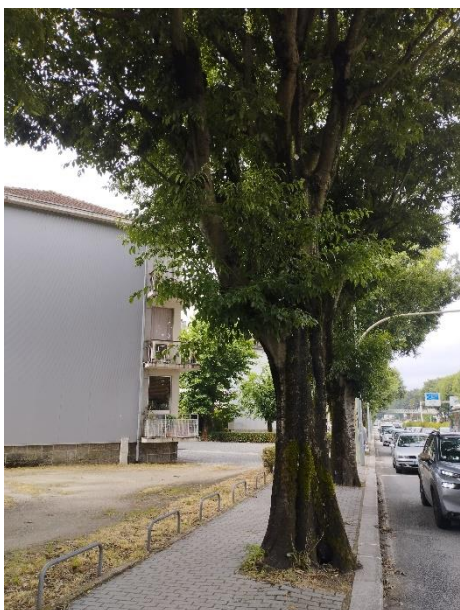
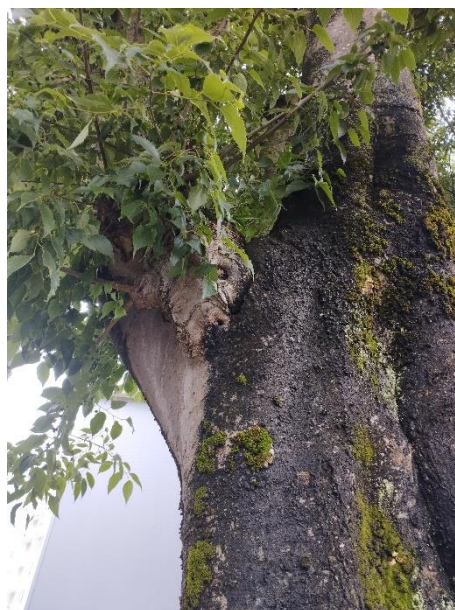
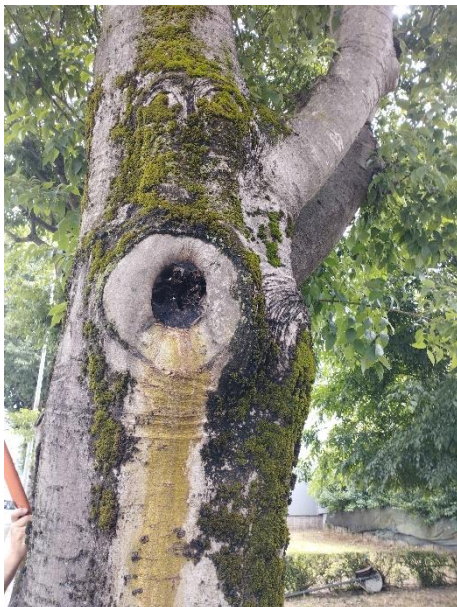
- Árvore 12- Av. João XXI, na esquina do edifício 75

Existe uma fissura na bifurcação de duas pernas principais que poderá estar fragilizada. O tronco deste lódão está aparentemente são. Exsudação visível o que indica decomposição fúngica do lenho.

- Árvore 12- poda de redução de copa, de modo a retirar peso;

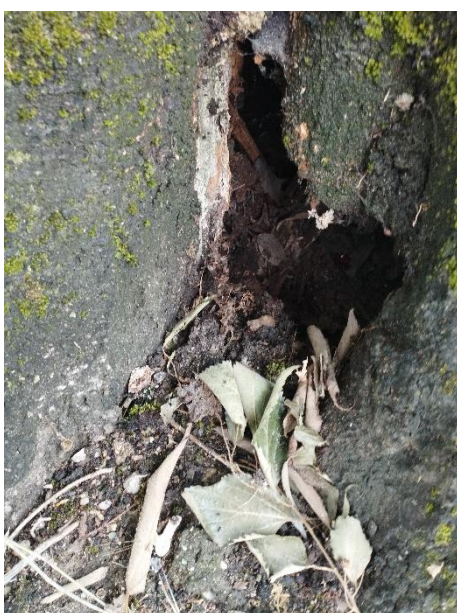
Árvore 13- Av. João XXI, entre os números 75 e 11

Lodão oco, desde a base até aproximadamente 1m, com lenho residual fino, logo sem capacidade de sustentação da dimensão do exemplar.

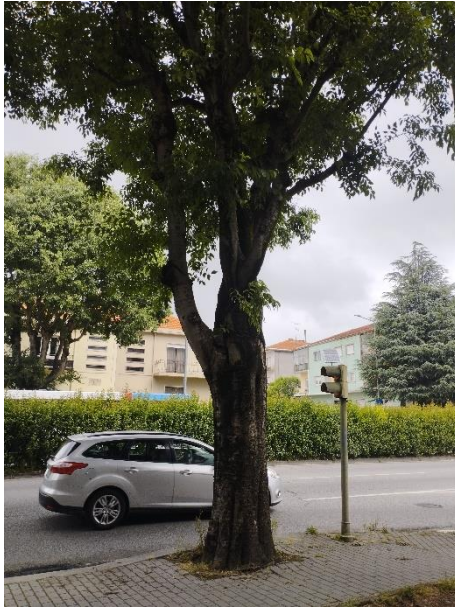
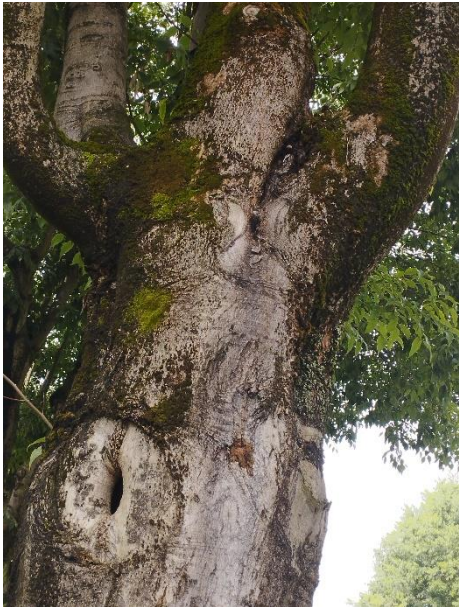
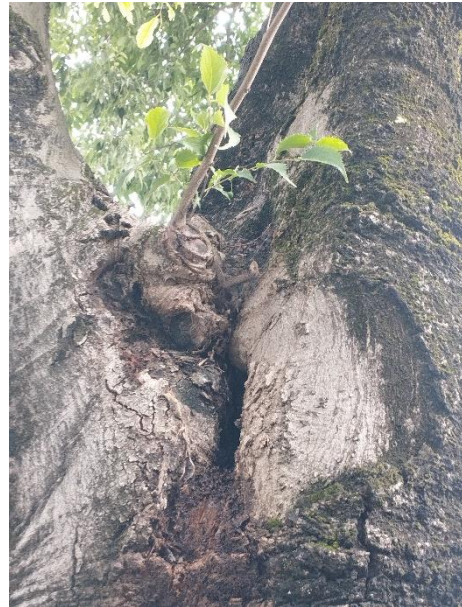
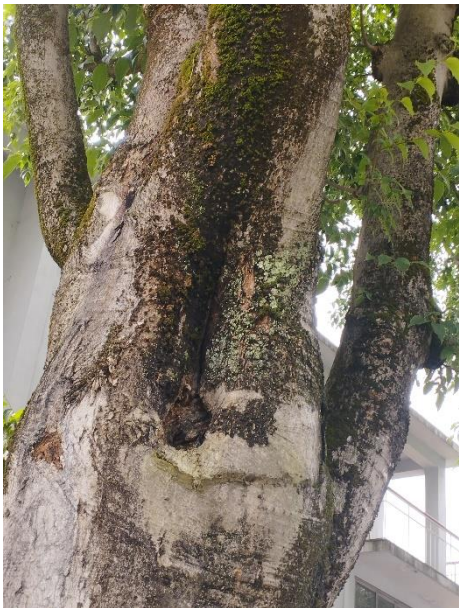
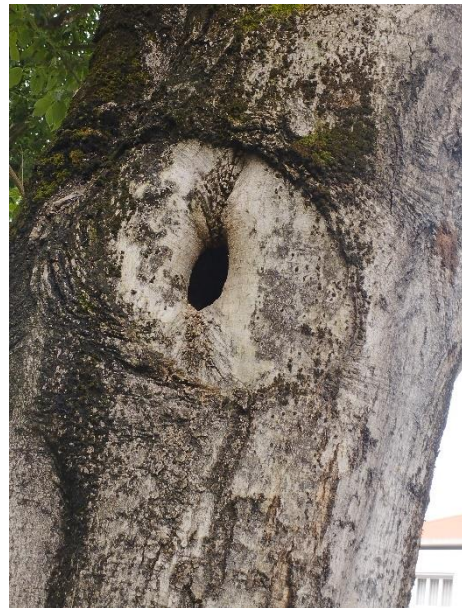
Fissura grande numa pernada principal, aparentando risco iminente de quebrar sobre a via. Tronco oco a 2,5-3m, no seguimento de cavidade existente na base de uma das pernadas principais. Na base das penadas principais existem cogumelos, o que indicia podridão.

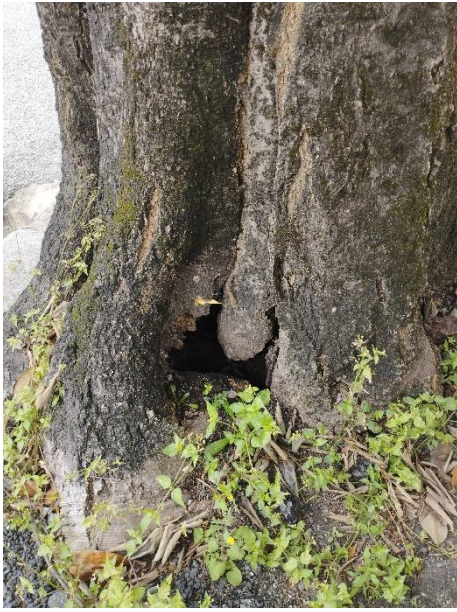
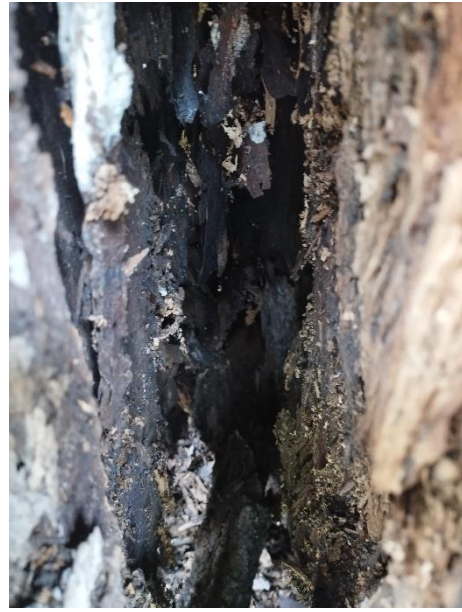
Exemplar cheio de cavidades no tronco, desde a base até 3m de altura (até à inserção das pernadas).

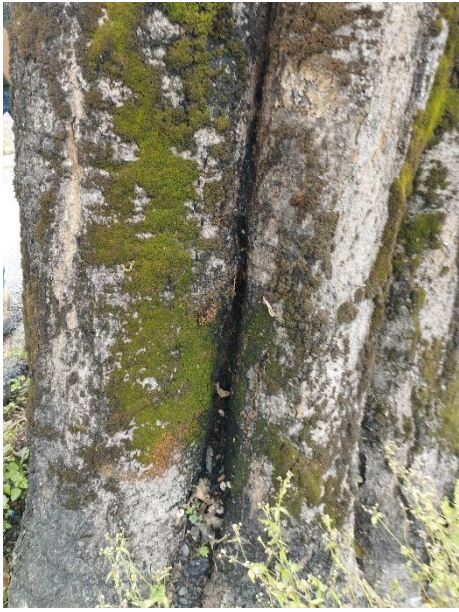
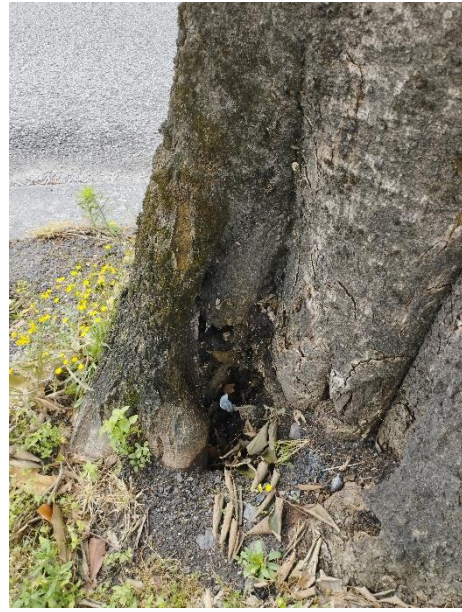
- Árvore 16- Em frente à “Onodera”

Lódão com a base totalmente oca, sem qualquer resistência, cheia de cavidades. Exemplar com muito pouca estabilidade.

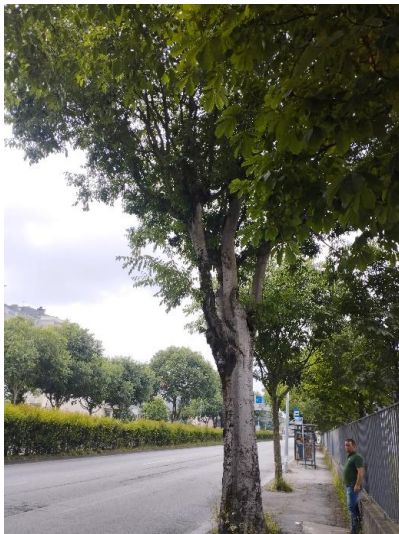
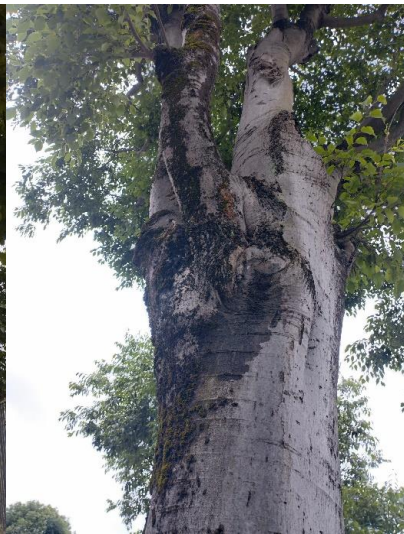
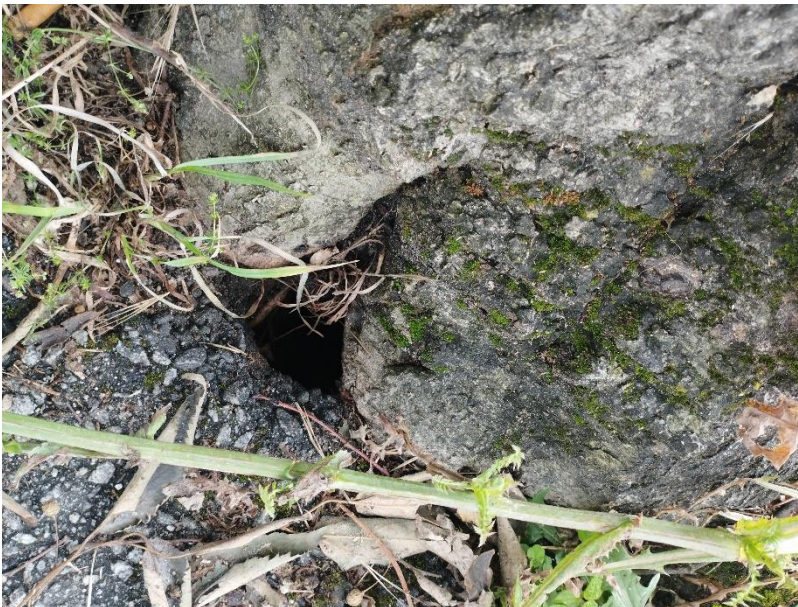
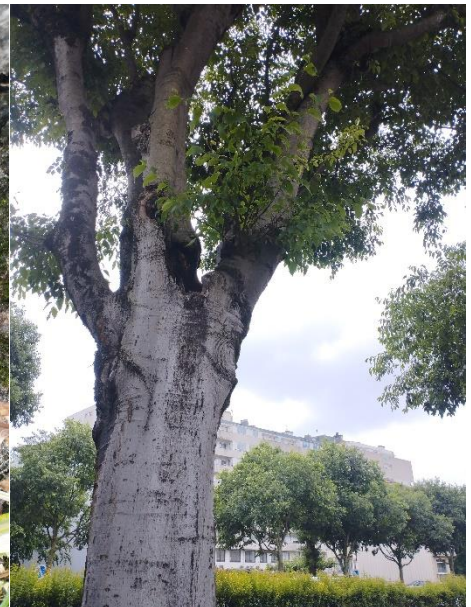
- Árvore 17- 2ª árvore depois do entroncamento com a Rua Martins Sarmento, na lateral da Escola Secundária Carlos Amarante

Exemplar oco junto ao colo e em toda a zona ocupada pelas raízes. Pernadas principais ocas e com podridão. Fissura no tronco, na inserção de pernada, que poderá abrir.

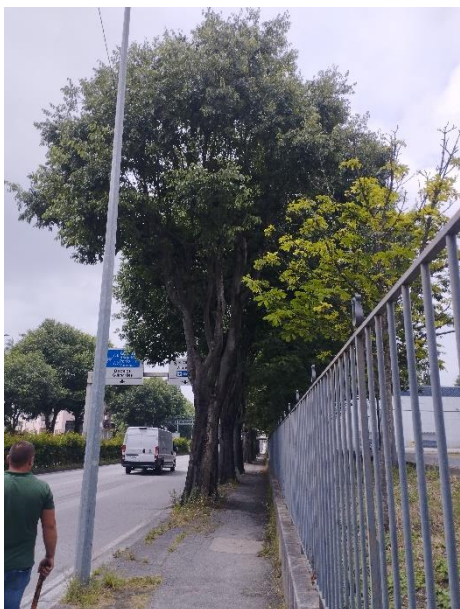
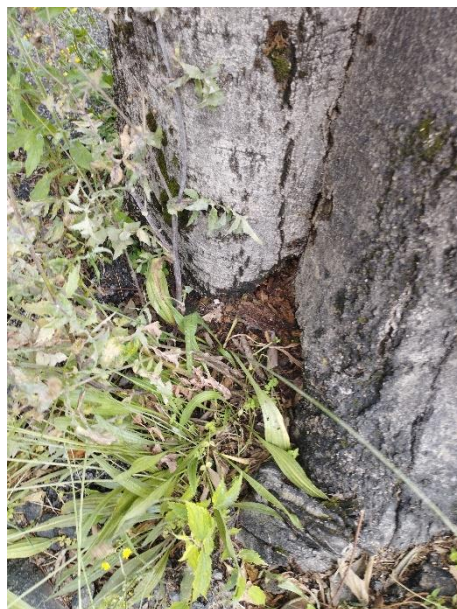
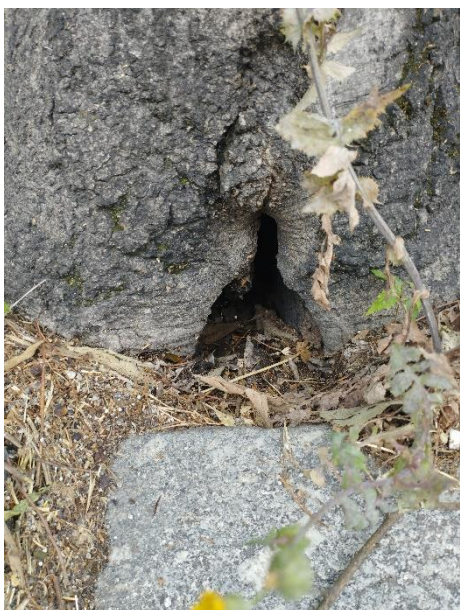
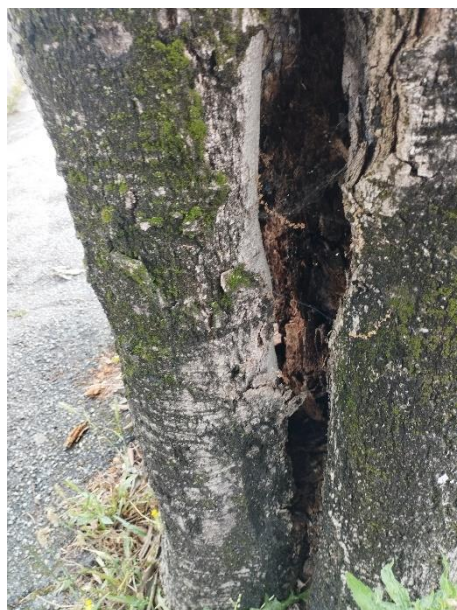
- Árvore 18- 6ª árvore depois do entroncamento com a Rua Martins Sarmiento, na lateral da Escola Secundária Carlos Amarante

Exemplar de lódão que apresenta cavidades em toda a extensão do tronco, sendo possível verificar a passagem da luz solar de um lado para o outro. Na inserção das pernas apresenta podridão, podendo estas ceder a qualquer momento. Totalmente oco, junto ao colo.

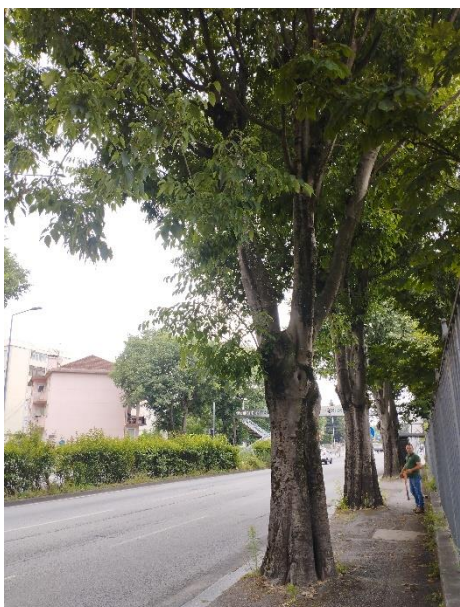
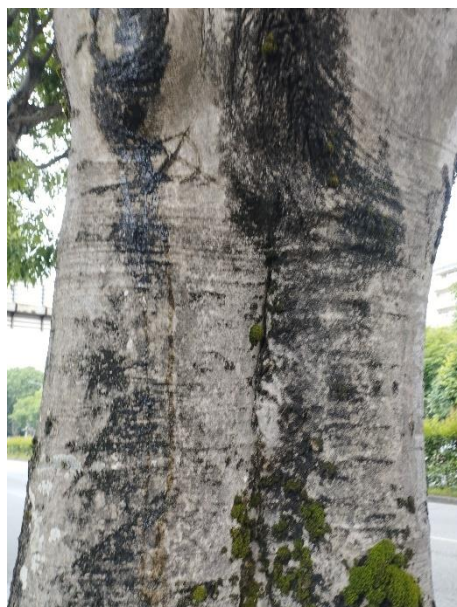
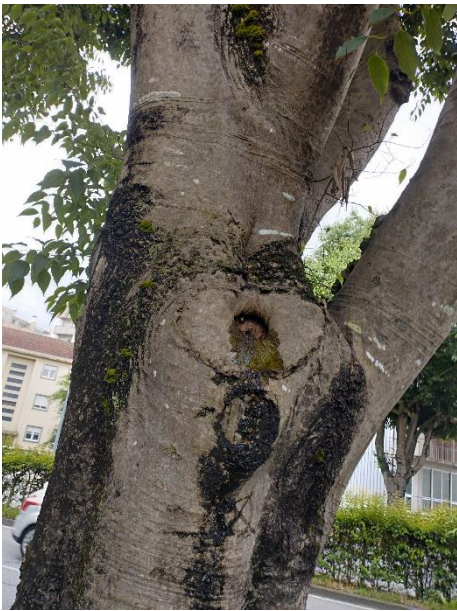
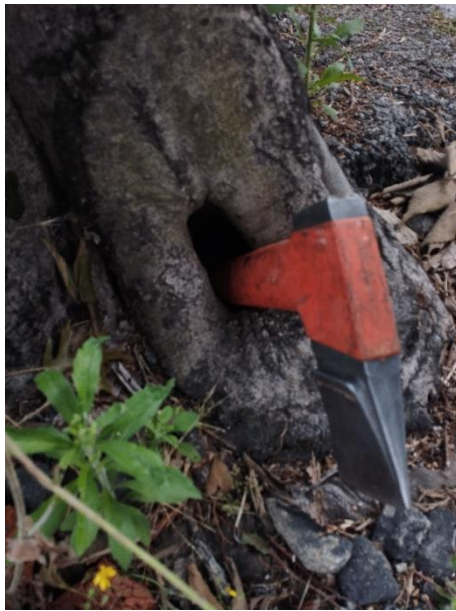
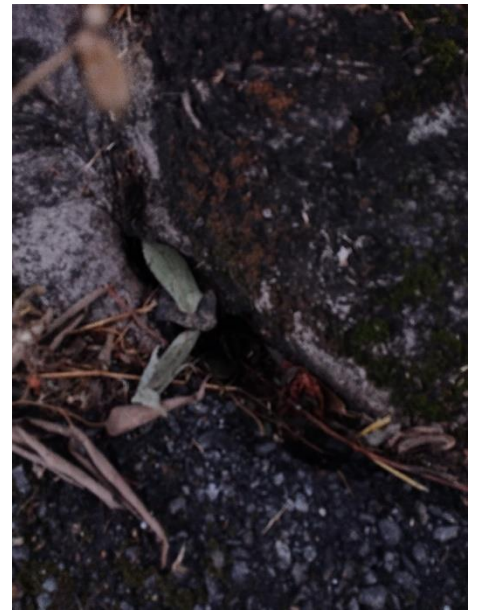
- Árvore 20- 10ª árvore depois do entroncamento com a Rua Martins Sarmiento, na lateral da Escola Secundária Carlos Amarante

Lodão que apresenta cogumelos na base, indiciando podridão. Junto ao colo existem cavidades de grande dimensão. Desde a base e até cerca de 1m de altura, o tronco está oco. Apresenta fissura no tronco, na inserção de uma perna de grande porte, a pender para a via. Sinais de podridão nas pernas principais.

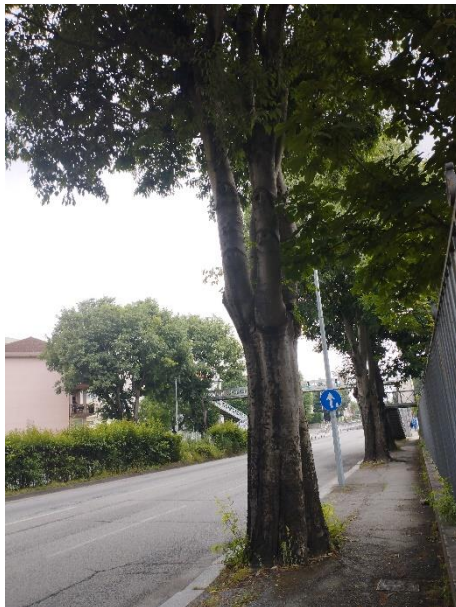
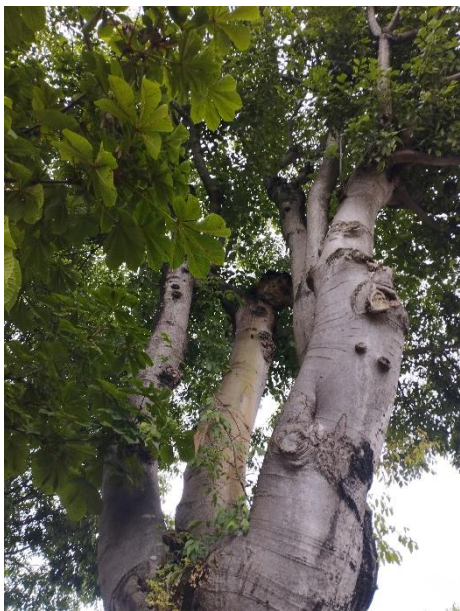
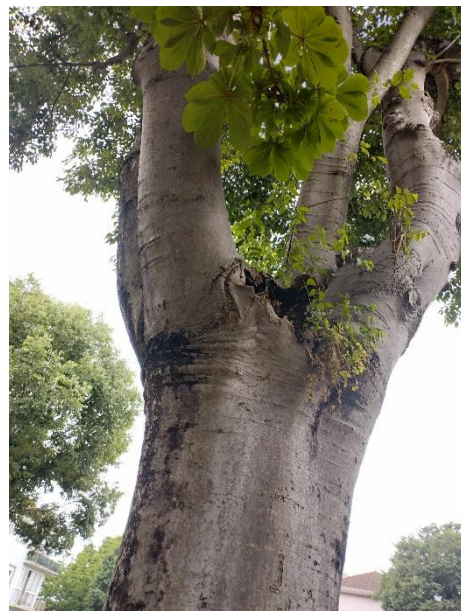
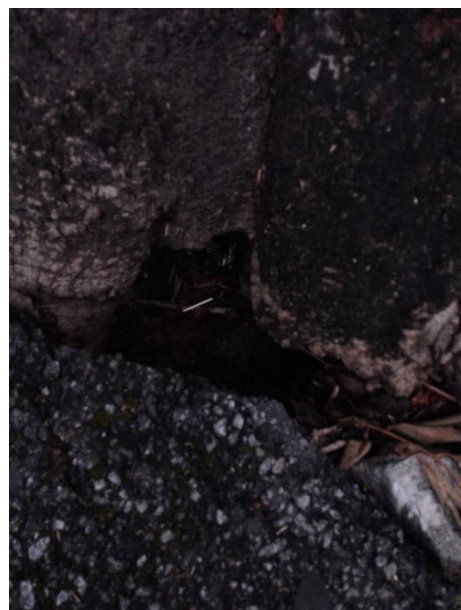
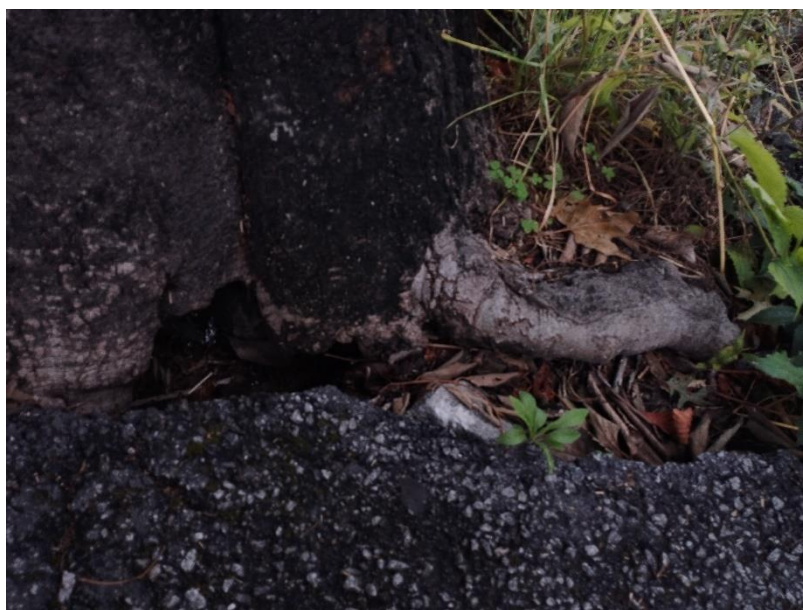
- Árvore 21- 11ª árvore depois do entroncamento com a Rua Martins Sarmiento, na lateral da Escola Secundária Carlos Amarante

Lodão que apresenta tronco podre e oco; várias cavidades junto às raízes. Zona oca e sem suporte, em toda a área das raízes. Pernadas com cogumelos e podridão na inserção.

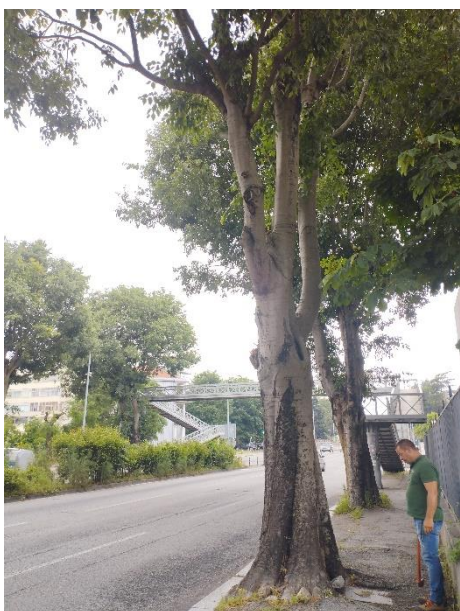
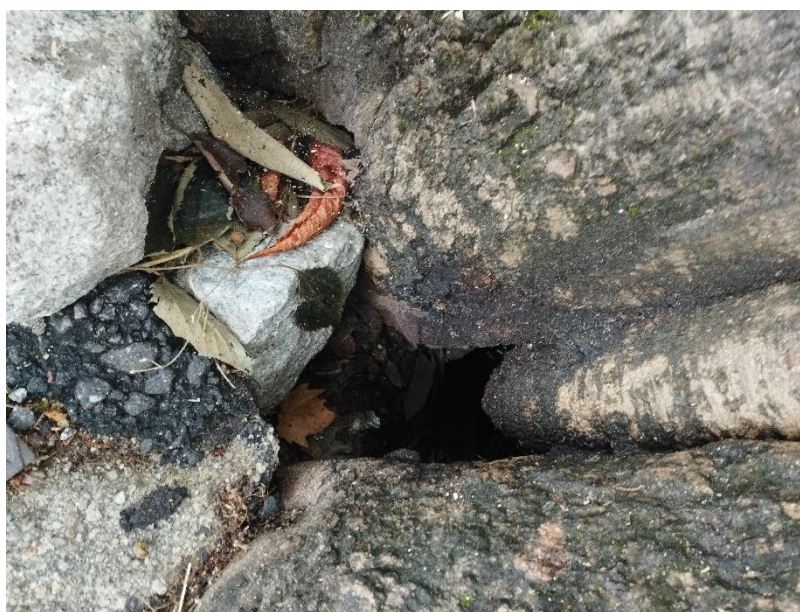
- Árvore 22- 12ª árvore depois do entroncamento com a Rua Martins Sarmiento, na lateral da Escola Secundária Carlos Amarante

A base deste lóvão encontra-se totalmente oca, junto às raízes. O tronco apresenta sinais de podridão e as pernas estão com cogumelos.

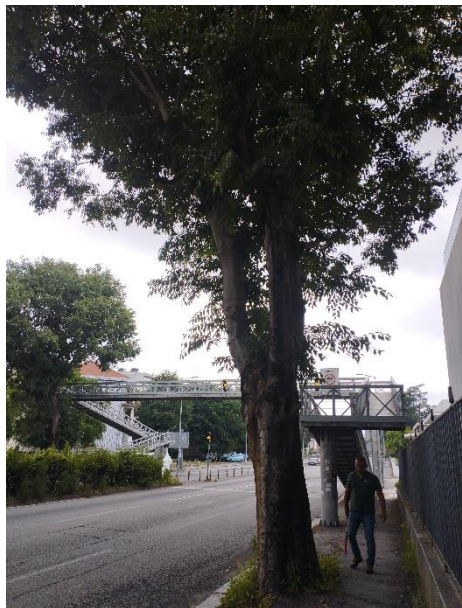
- Árvore 23- 13ª árvore depois do entroncamento com a Rua Martins Sarmiento, na lateral da Escola Secundária Carlos Amarante

Lódão cujo tronco apresenta sinais evidentes de podridão. A uma altura de cerca de 2,5m existe uma cavidade, com sinais de podridão, na inserção de uma pernada principal. Junto a uma inserção da pernada que pende sobre a via, existem fungos.

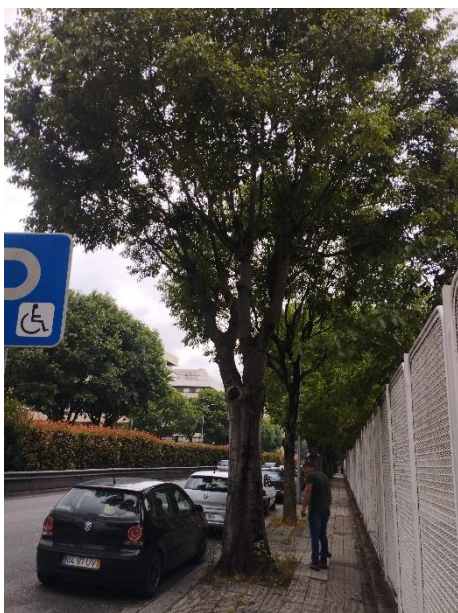
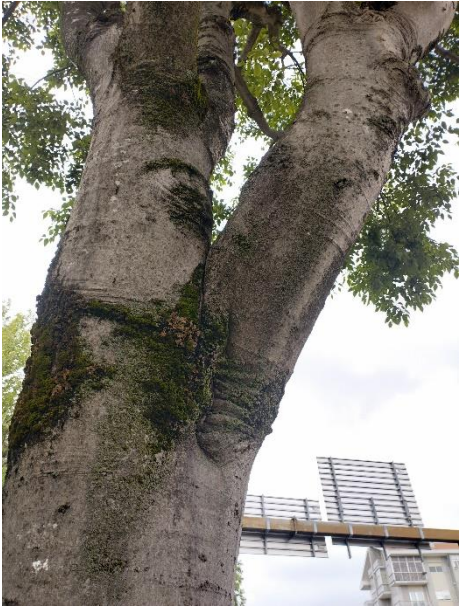
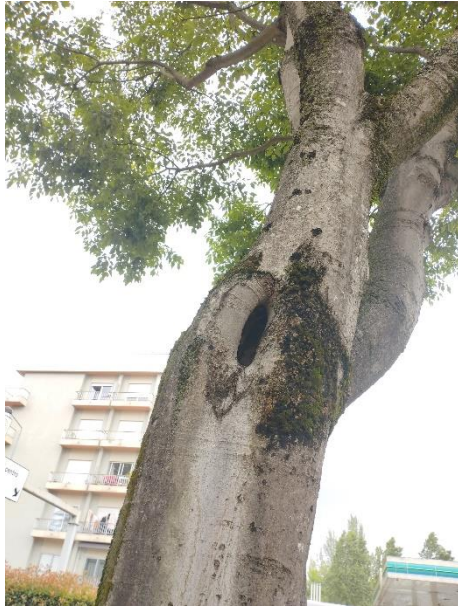
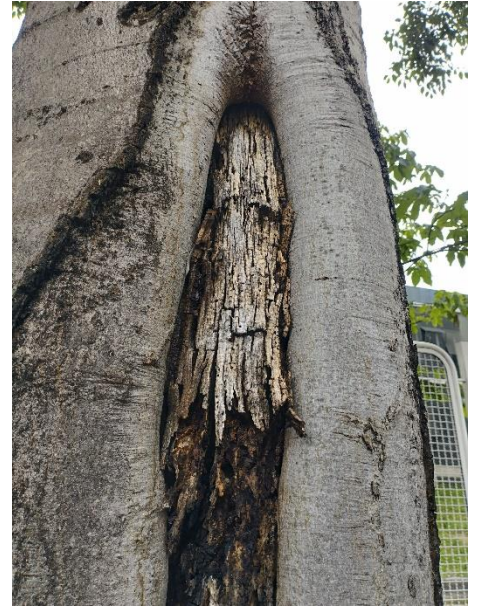
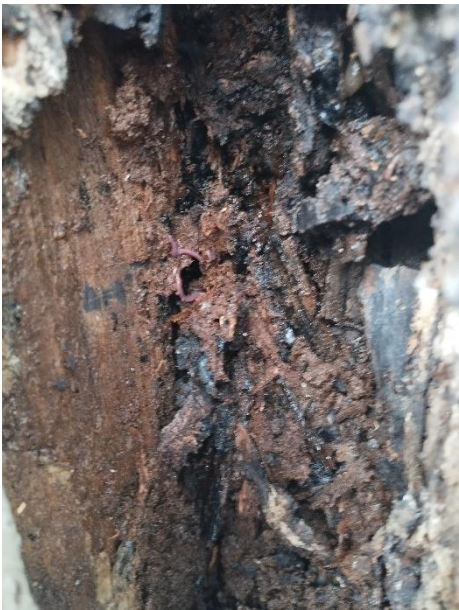
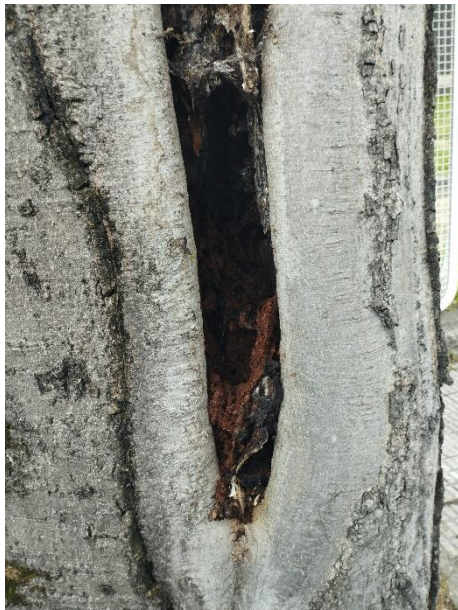
- Árvore 24- 2ª árvore a partir do túnel, na lateral da Escola Secundária D. Maria.

Lódão apresenta sinais evidentes de podridão, desde a sua base até aproximadamente 2,2m de altura. Na zona das raízes, encontra-se completamente oca. Apresenta várias cavidades no tronco, nas quais é possível observar a podridão. Apresenta fissura na ramificação de duas pernas que aparenta estar a abrir.

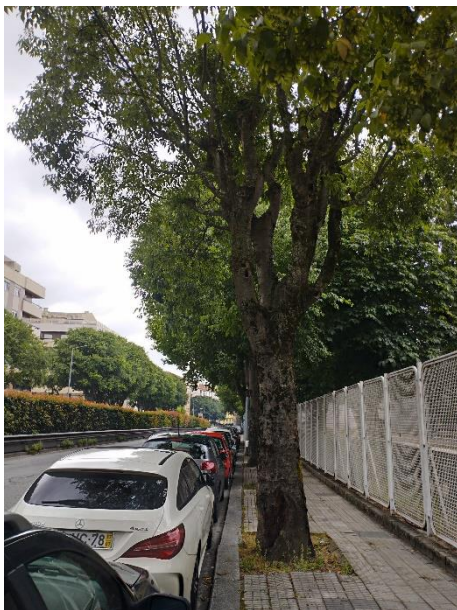
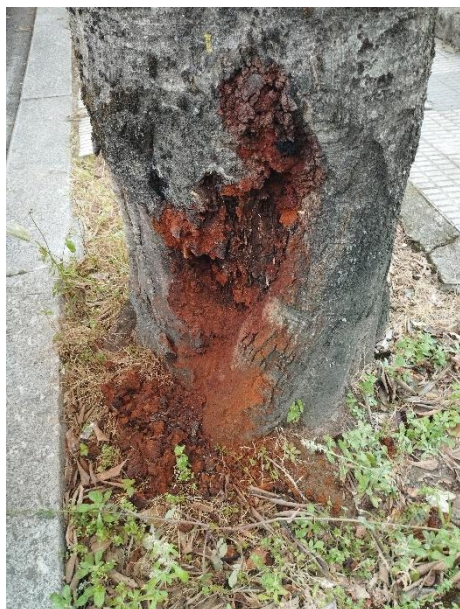
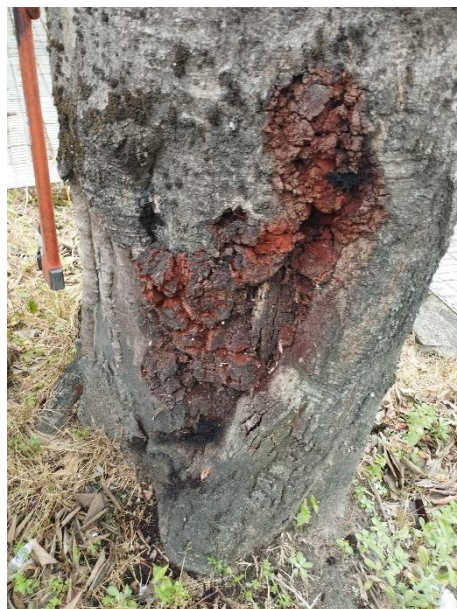
- Árvore 25- 4ª árvore a partir do túnel, na lateral da Escola Secundária D. Maria.

O tronco deste exemplar encontra-se oco e com sinais evidentes de podridão. Cogumelos ao longo do tronco.

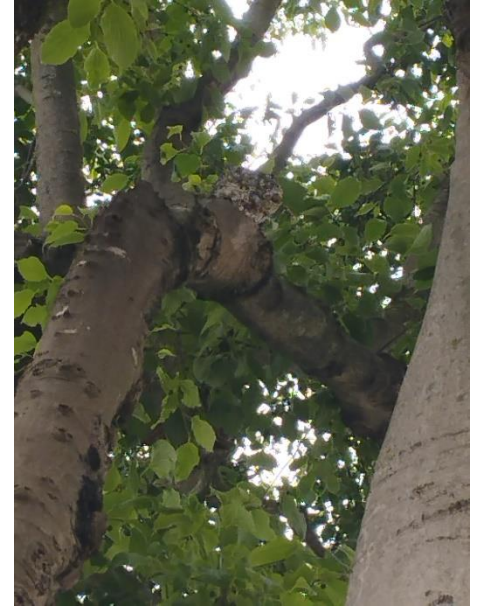
- Árvore 3- 3ª árvore a seguir à bomba de gasolina, no sentido Piscina da Rodovia- Santos da Cunha

Lodão que apresenta podridão no tronco, desde a base até cerca de 2m de altura. Junto às raízes apresenta cavidades e estas apresentam toda a envolvente oca, até uma grande profundidade. Apresenta cogumelos no colo, no tronco e nas pernasadas.
