Relatório de Avaliação fitossanitária e biomecânica

Por solicitação do Município Sr. Luís F M Rodrigues, deslocamo-nos dia 20 de fevereiro á Rua Martins Sarmiento, pois indica que uma árvore está em perigo eminente. Verificamos que se trata de um *Celtis australis*.

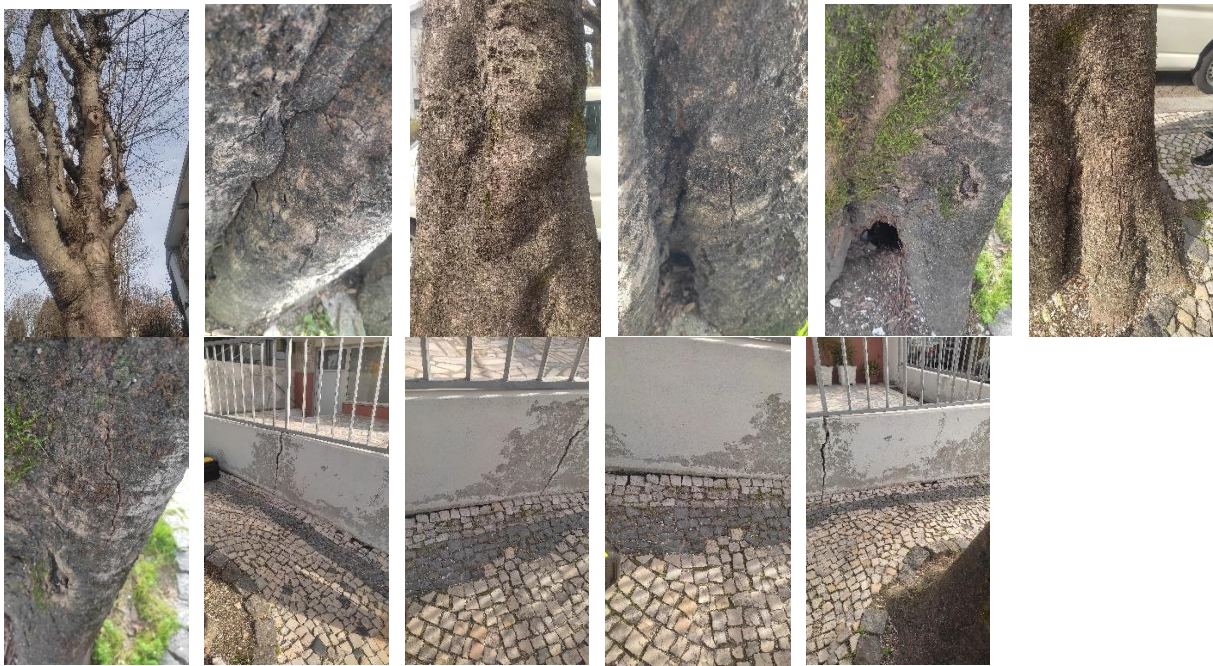
Figura 3- imagens do exemplar

Como podemos observar pelas imagens, este exemplar apresenta ao nível da copa cavidades com bordo de compartimentação resultante de podas anteriores.

Ao nível do tronco verificam-se fissuras, exsudações, irregularidades e alterações a nível da casca. Existem também cavidades com degradação do lenho e bordo de compartimentação incompleto.

Como se pode deduzir pelos gráficos apresentados o tronco apresenta degradação do lenho e cavidade o que concluímos que o exemplar arbóreo não apresenta resistência no tronco e também está a danificar o muro adjacente, logo aconselhamos seu **Abate**.
