## Relatório de Avaliação fitossanitária e biomecânica

Por solicitação da equipa da DJEV, deslocamo-nos dia 20 de fevereiro á Rua Martins Sarmiento. Verificamos que se trata de uma Tília um Choupo.

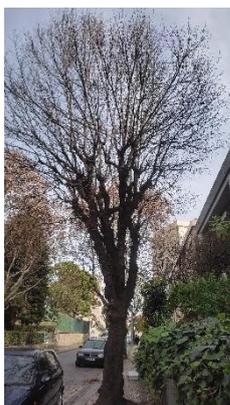
Figura 2- espaço envolvente do Tília

O exemplar 1 encontra-se no passeio em caldeira e adjacente a local de estacionamento e muro de prédio, rodeada por pavimento de paralelepípedo com algumas irregularidades. Na proximidade desta árvore observa-se a presença de infraestruturas poste de iluminação e muro do prédio (Figura 2)

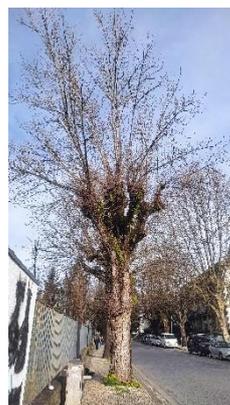
Figura 3- espaço envolvente do Choupo 2

O exemplar 2 encontra-se no passeio em caldeira rodeada por pavimento de paralelepípedo com algumas irregularidades, adjacente ao muro lateral da Escola Carlos Amarante ( Figura 3)

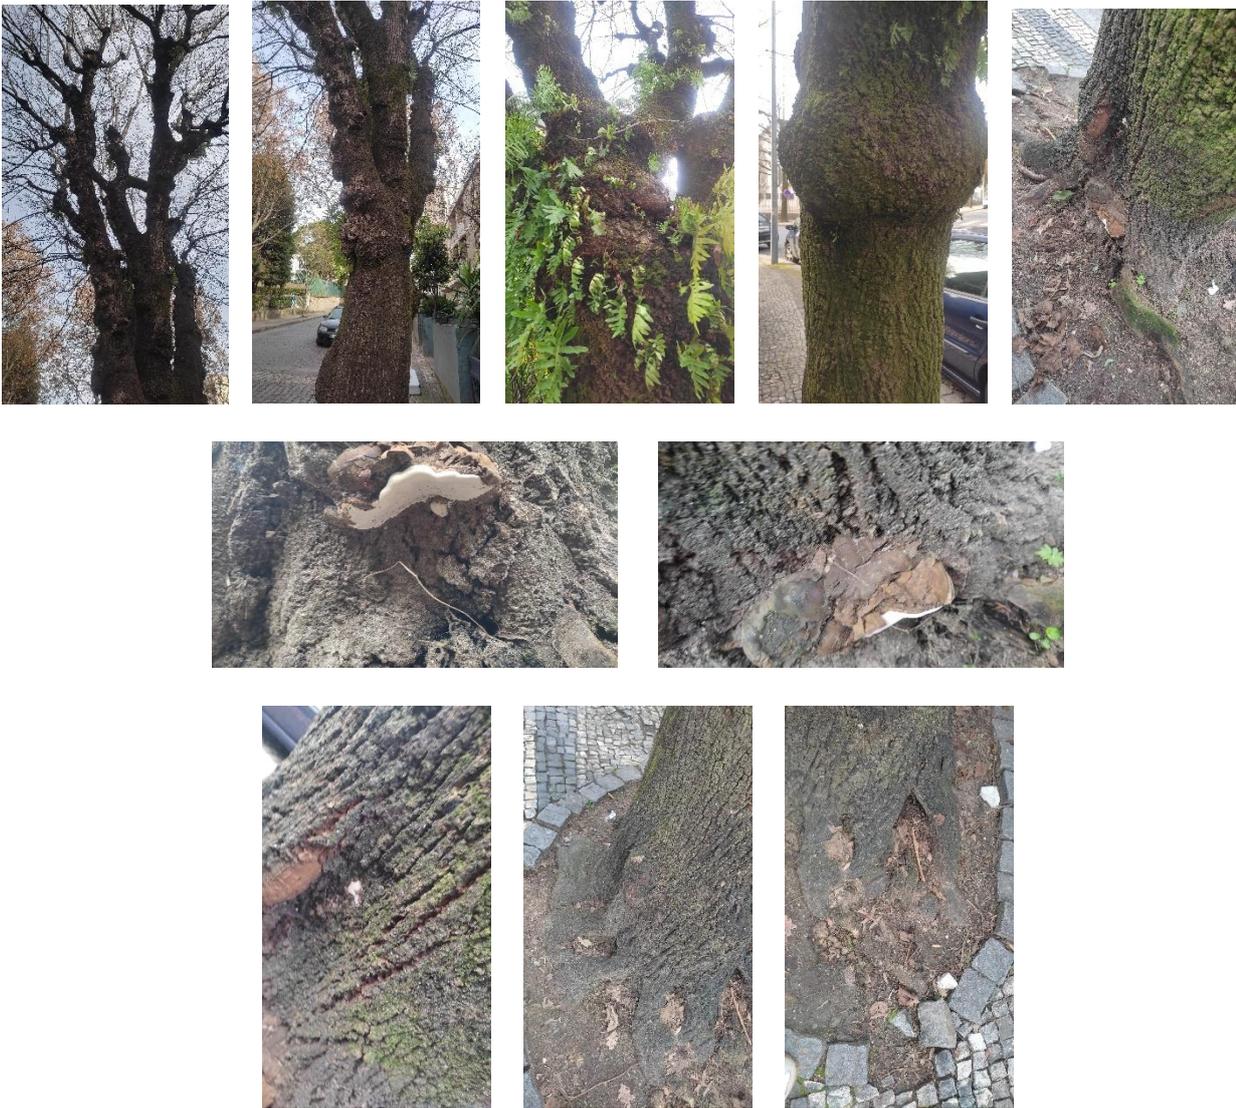
Figura 4- imagens do Choupo 1

Como podemos observar pelas imagens, este exemplar apresenta ao nível da copa esferoblastos, cavidades com bordo de compartimentação resultante de podas anteriores.

Ao nível do tronco verificam-se presença de esferoblasto. No colo existe cavidade com sinais de degradação do lenho e presença de ganoderma. A nível do tronco e colo para verificar a extensão da degradação do lenho recorreremos ao resistógrafo para uma avaliação.

Como se pode deduzir pelos gráficos apresentados o tronco apresenta degradação do lenho o que concluímos que o exemplar arbóreo não apresenta resistência no tronco, logo aconselhamos seu **Abate**.

Do exposto aconselhamos o ABATE da Tília,o Choupo será para acompanhar.

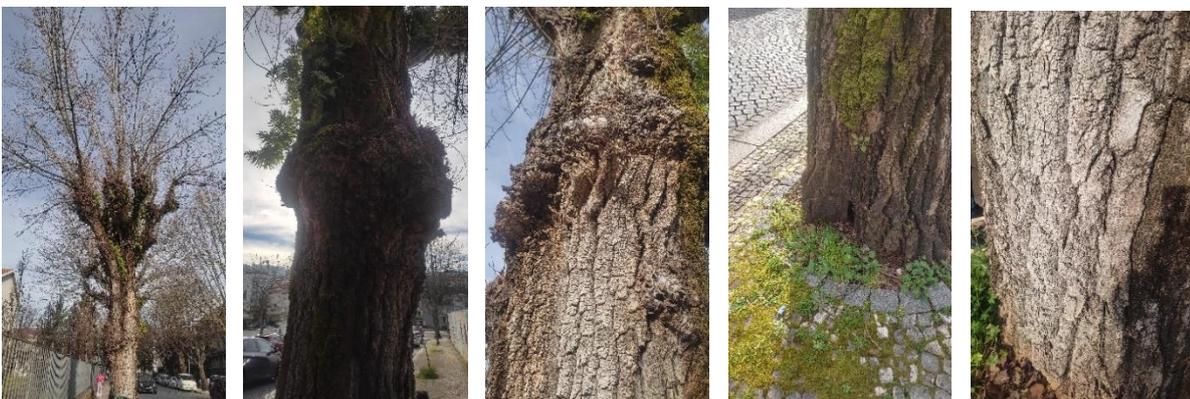
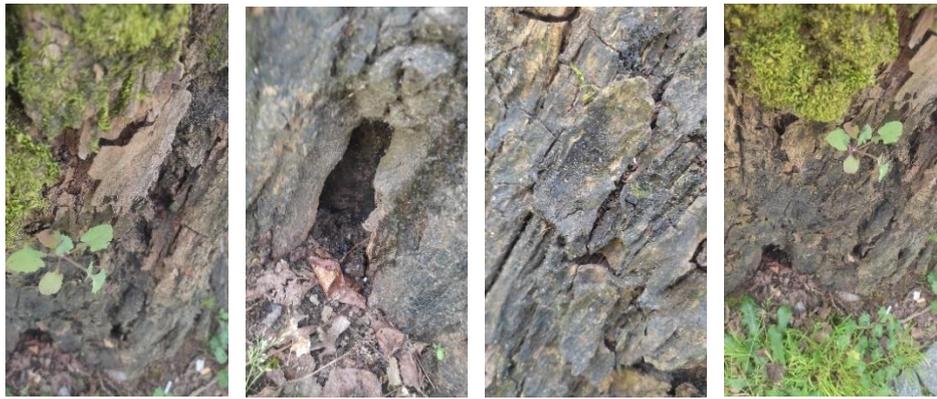
Figura 5- imagens do choupo

Como podemos observar pelas imagens, este exemplar apresenta ao nível da copa cavidades com bordo de compartimentação e esferoblastos resultantes de podas anteriores.

Ao nível do tronco verificam-se fissuras, exsudações, esferoblastos e alterações a nível da casca. No colo existe cavidade com bordo de compartimentação incompleto onde se visualiza degradação do lenho. Para verificar a extensão desta degradação recorreremos ao resistógrafo para uma avaliação.

Este exemplar será para acompanhar.

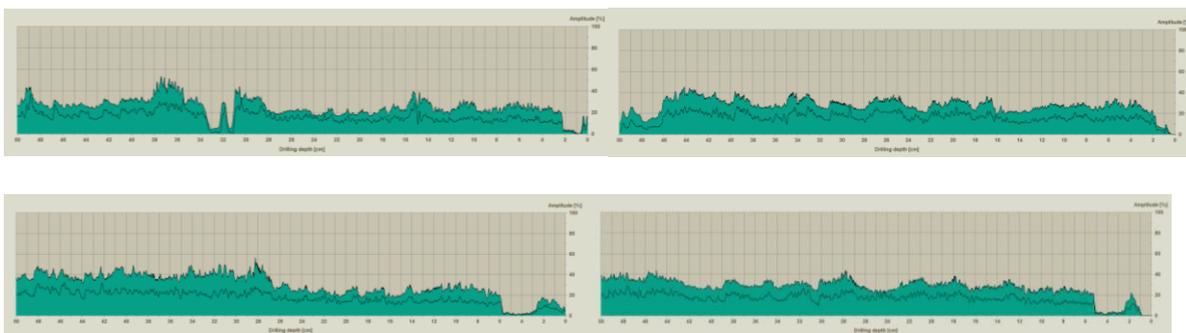
### Resistograma 30 cm

Pelas leituras do resistograma concluímos que existe alguma degradação do lenho, mas ainda não é problemática.

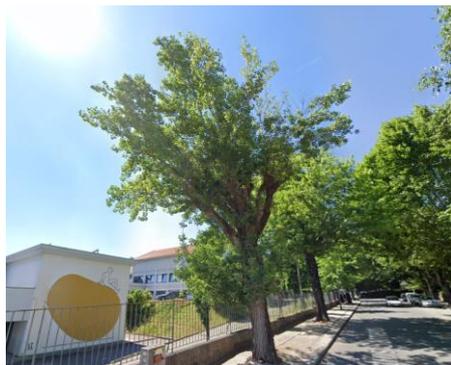
Figura 6- imagens do choupo Google maps 2022

Porém recorrendo ao GOOGLE Maps ano de 2022 verificamos que já começa a verificar-se deiback na copa
