Relatório de Avaliação fitossanitária e biomecânica

A visita realizada no dia 5 de Janeiro 2024, na Rua Carcamige foi-nos solicitado pela União das Freguesias de Real, Dume e Semelhe, entrada 74270, e prendeu-se com análise da condição fitossanitária e avaliação do potencial risco de dois exemplares.

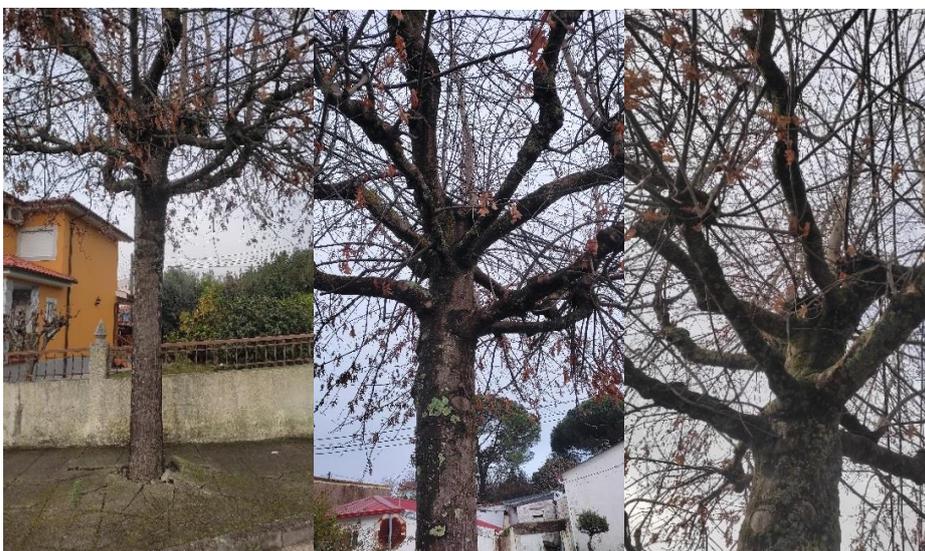
Quercus palustris trata-se de um exemplar arbóreo, adulto, com porte moderado e aparentemente boa vitalidade, sem sinais/sintomas de problemas fitossanitários ou biomecânicos.

Relativamente á copa esta apresenta-se equilibrada, porém com muitos raminhos pelo que recomendamos PODA DE MANUTENÇÃO.

Figura 3 – fotografias do Carvalho

O carvalho não apresenta qualquer problema fitossanitário ou biomecânico, apenas uma ramificação excessiva, pelo que recomendamos realização de **PODA DE MANUTENÇÃO e REFAZER e AUMENTAR A CALDEIRA E COLOCAÇÃO DE PAVIMENTO PERMEÁVEL.**

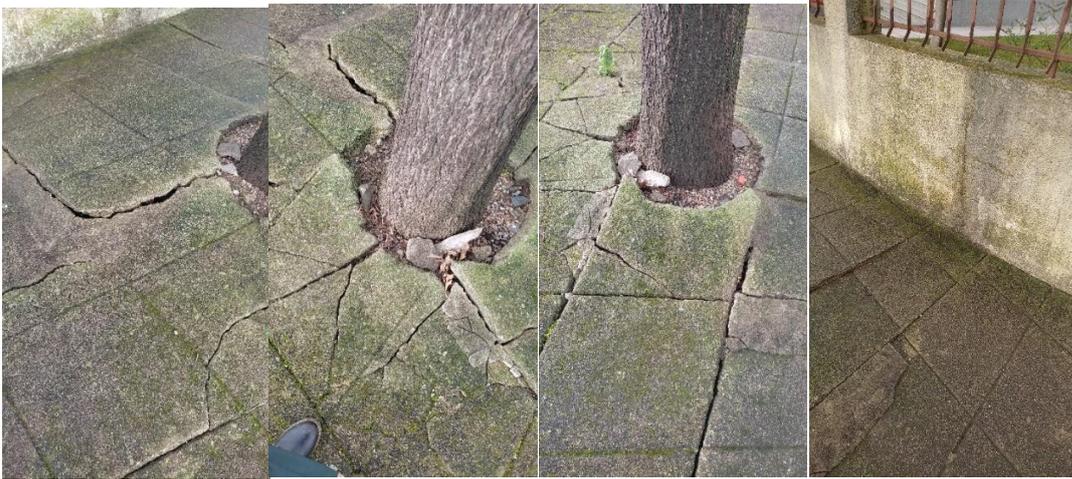
Figura 3 – fotografias do pavimento e caldeira do Carvalho

A caldeira é muito pequena e uma vez que o pavimento é cimentado não permite trocas gasosas das raízes pelo que é natural que estas procurem a superfície.

Recomendamos REFAZER e AUMENTAR A CALDEIRA E COLOCAÇÃO DE PAVIMENTO PERMEÁVEL.

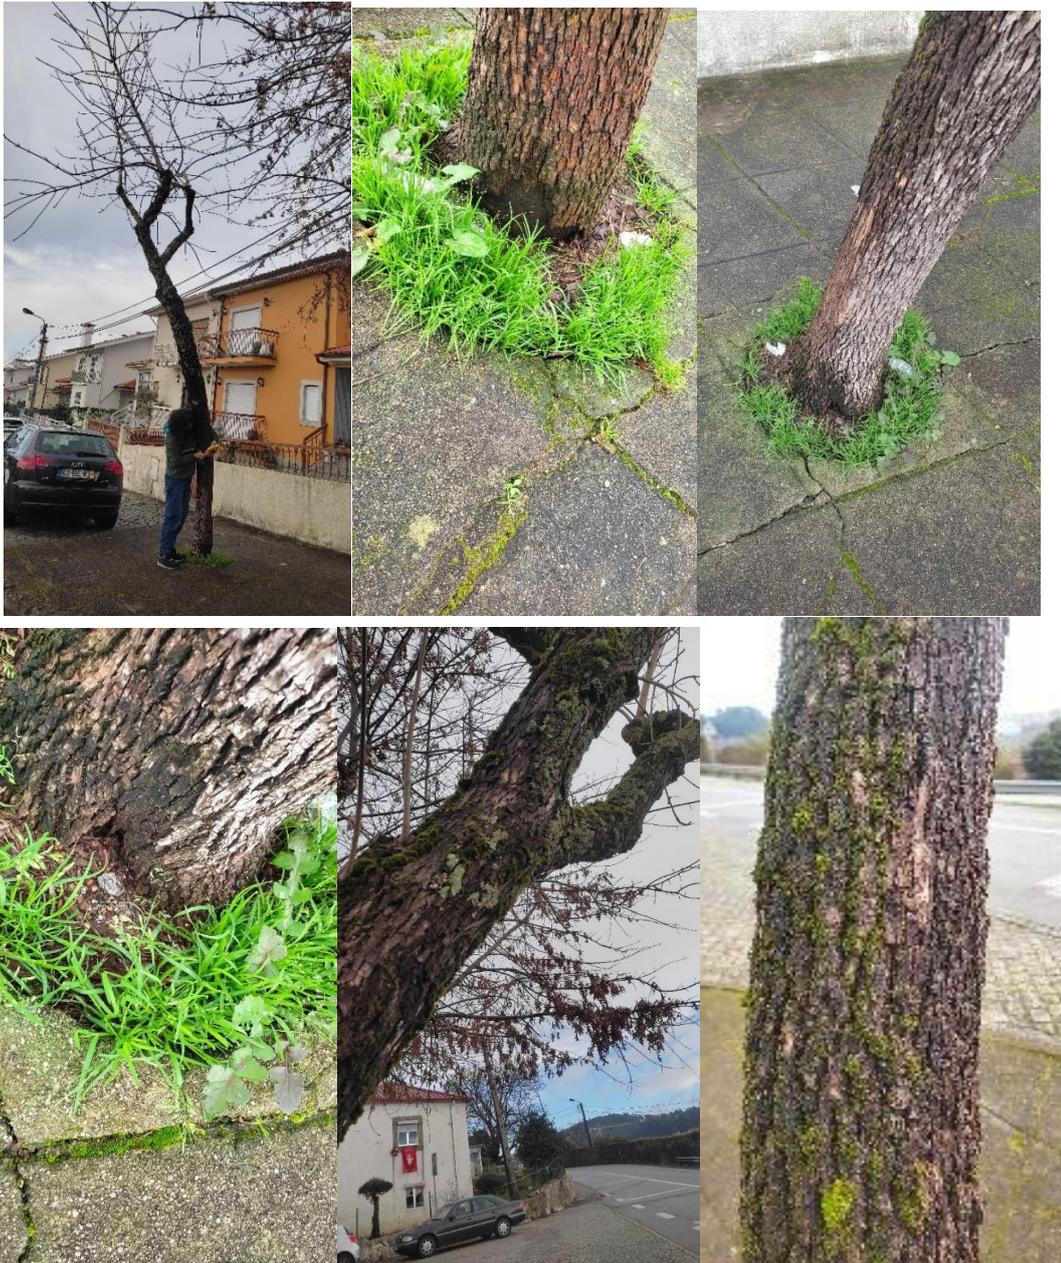
Árvore desconhecida, sem folhagem.

Este exemplar apresenta-se muito debilitado pois apresenta pouca área de copa em relação ao tronco, com um coeficiente de adelgaçamento elevado, tronco inclinado com alteração de cor na casca., no local da inclinação (lenho de tensão) apresenta fissuras profundas na casca, colo com ferida sem bordo de compartimentação.

Figura 3 – fotografias do exemplar desconhecido

Pelos motivos apresentados aconselhamos o seu ABATE IMEDIATO.

Relativamente ao outro exemplar devido às debilidades relatadas, concluímos que este exemplar coloca em perigo pessoas e bens, logo aconselhamos o seu **ABATE IMEDIATO AUMENTAR A CALDEIRA E COLOCAÇÃO DE PAVIMENTO PERMEÁVEL** e substituição por espécie adequada ao local em época própria.
