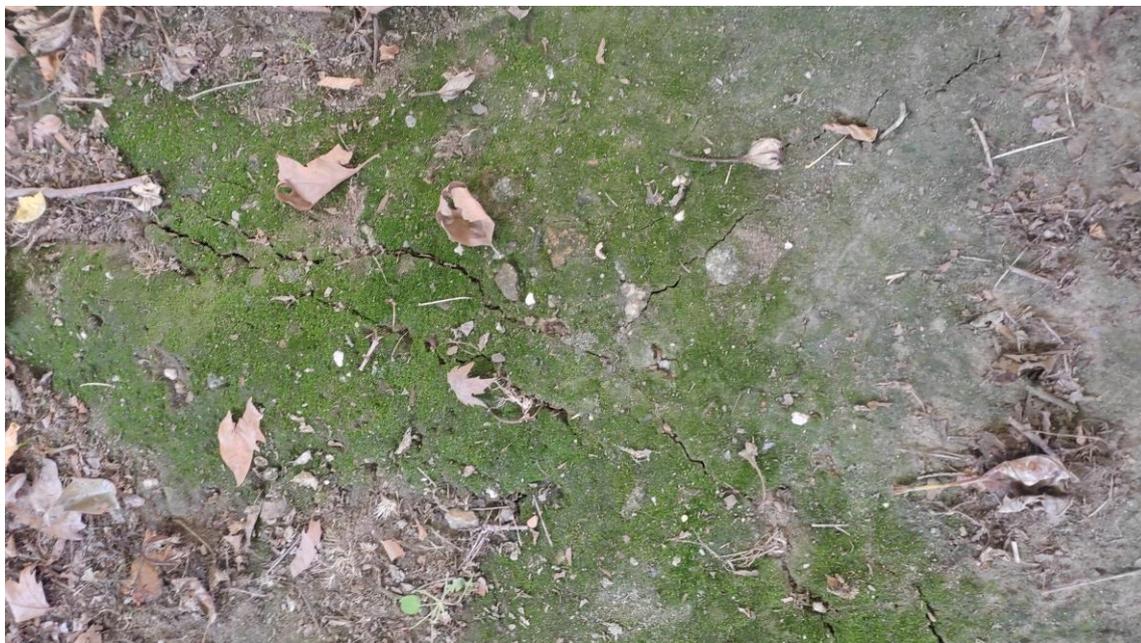
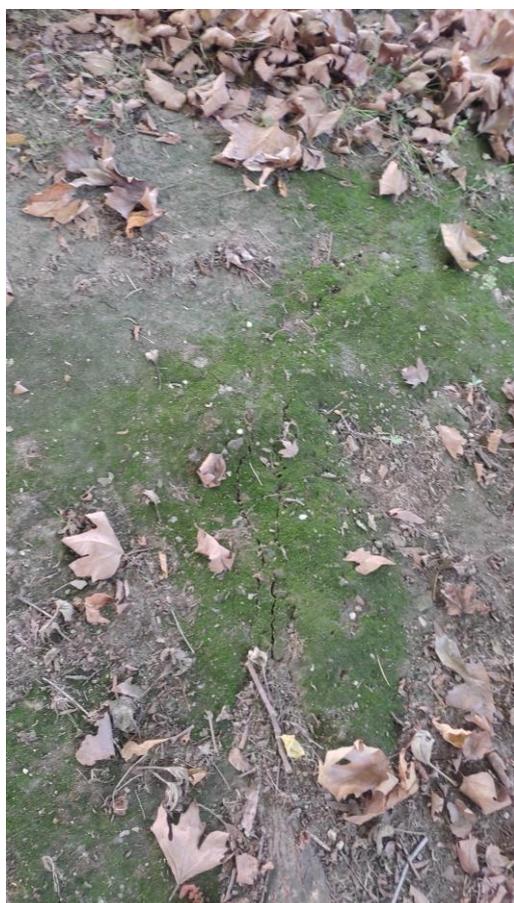
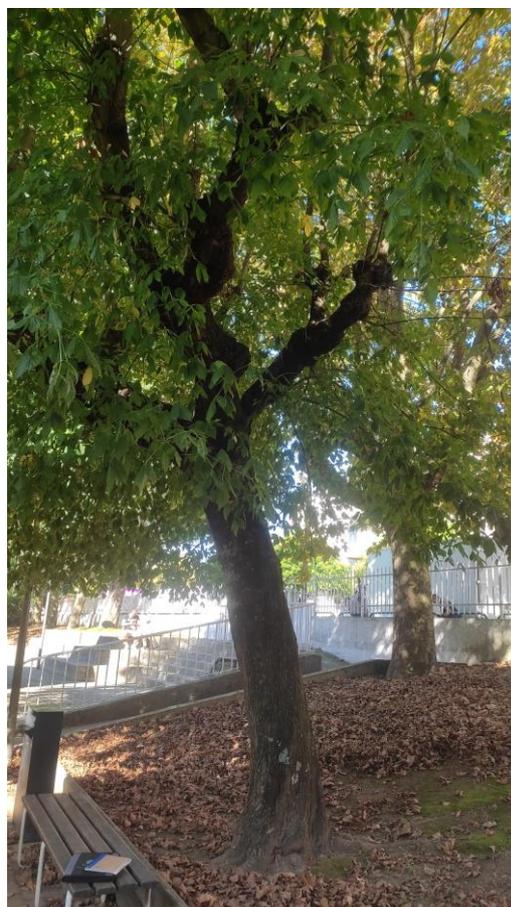
Realizamos visita dia 14/09/2023, onde fomos verificar as condições em que se encontrava a árvore referida. *Trata-se de um Acer negundo L.* observamos que o prato radicular apresenta pequenas fendas o que indica pouca estabilidade do exemplar. Uma vez que se encontra no parque escolar ponde em causa pessoas e bens, pois está situada perto do edifício, recomendamos o seu **abate imediato**.
