## Relatório Técnico de Avaliação Fitossanitária e Estabilidade Biomecânica

Por solicitação da União de Juntas de Freguesia de Maximinos Sé e Cidade, realizamos esta avaliação. O exemplar encontra-se na Avenida Imaculada Conceição a cerca de 65 metros do edifício da Junta de Freguesia. Trata-se de um *Celtis australis* também conhecido por lódão-bastardo.

## Lódão-Bastardo (*Celtis australis*)

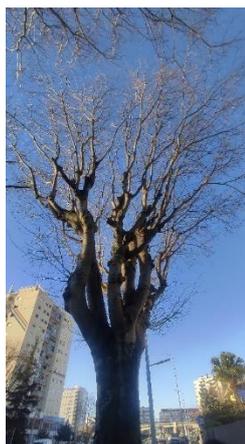
Figura 1 – *Celtis australis*

Este exemplar encontra-se em caldeira reduzida, numa avenida de bastante movimento de veículos e peões e adjacente a moradia familiar.

Altura	12,7m
PAP	2,46m
DAP	0,78m

A conjugação de todas estas deficiências estruturais da copa, do tronco e possível degradação das raízes, leva-nos a concluir que este exemplar **biomecânicamente não é estável**, pondo em risco pessoas e bens, pelo que aconselhamos o seu **ABATE**.

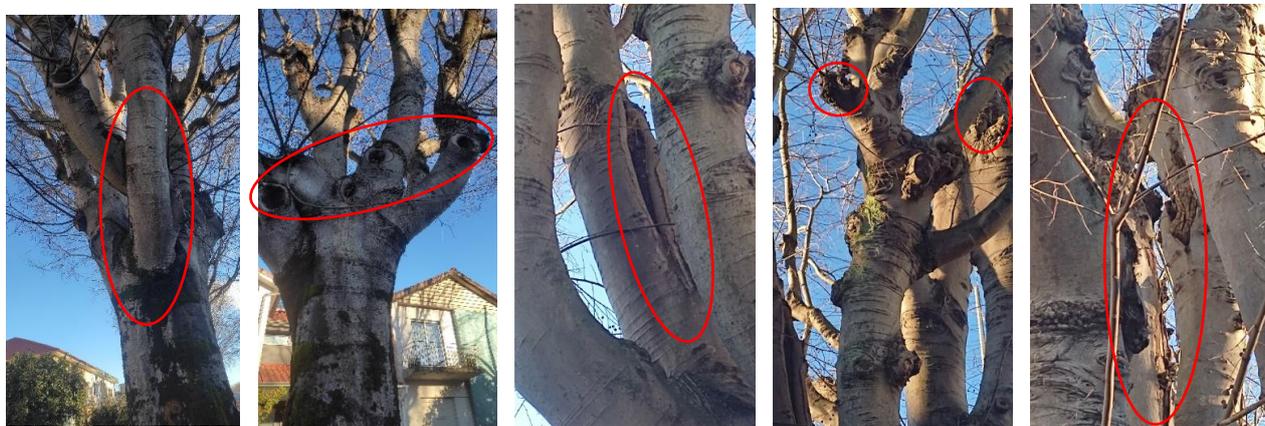
Quanto á copa observa-se a presença de antigas lesões nos ramos resultantes de podas antigas, estas apresentam cavidades onde se denota degradação do lenho.

Verifica-se a existência de duas pernas cruzadas com formação de cavidade com degradação do lenho na sua parte inferior. Todas as pernas apresentam cavidades e uma delas tem uma ferida que se prolonga axialmente ao longo da perna. Todas estas cavidades apresentam bordo de compartimentação, e verifica-se degradação do lenho.

Figura 2 – Sinalização das deficiências estruturais observadas na copa

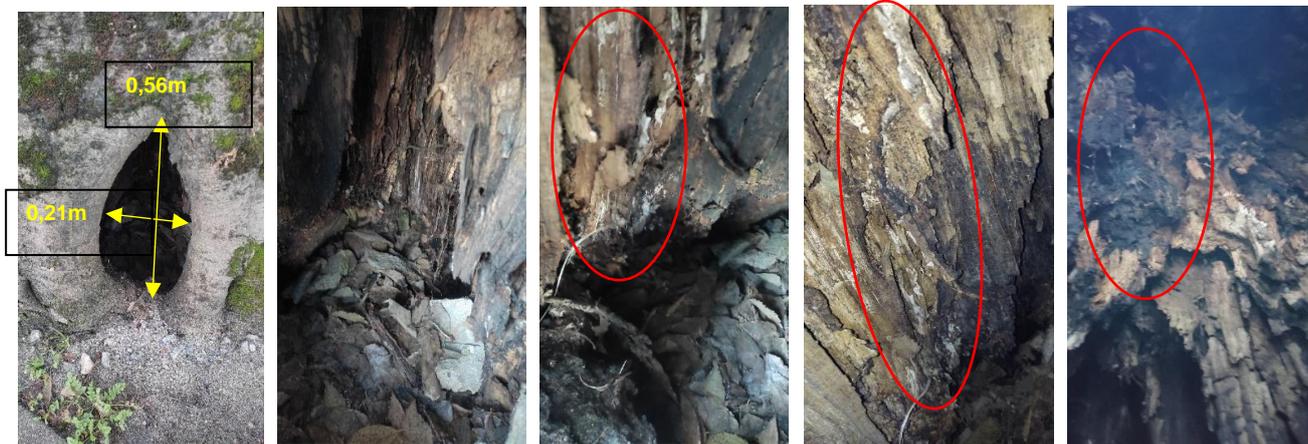
Junto ao colo observa-se uma cavidade que se estende pelo tronco e em profundidade onde se verifica uma degradação do lenho, e presença de micélio (fungo) (figura 3), podendo já ter degradação nas raízes.

Figura 3 – Sinalização das deficiências estruturais observadas no tronco e colo

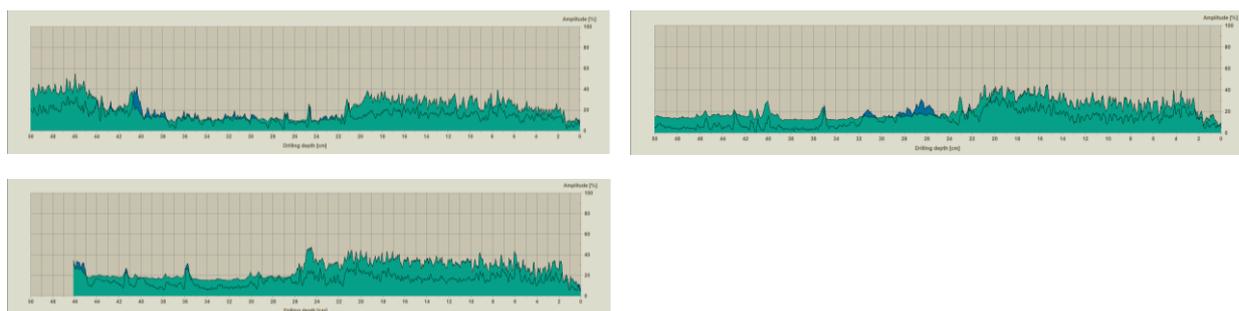
Figura 5 – resistograma a 1,40 metros altura tronco

Como podemos verificar pela leitura dos resistogramas verificamos que a 1 metro de altura, aos 13 e 16cm de perfuração existe uma degradação muito acentuada do lenho seguida de cavidade. De modo a analisar a extensão no interior do tronco realizamos medidas a 1,40 m de altura onde concluímos que existem já sinais de degradação do lenho a esta altura, apesar de a árvore tentar compartimentar esta degradação a esta altura ainda não conseguiu.
