| Processo | 3703/2026 |
| Local | Rua 1º de Dezembro<br>Freguesia de Palmeira |
| Assunto | Relatório de avaliação fitossanitária e de estabilidade biomecânica |

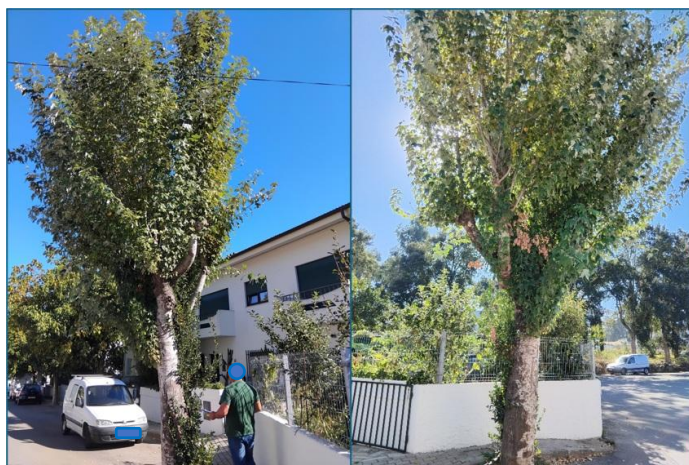
Figura 3 – Enquadramento da implantação da árvore

Trata-se de uma árvore da espécie *Populus alba* L. (choupo) apresentando sinais de alguma perda de vitalidade da copa e ramos secos. Tem copa malformada e desequilibrada, com os seus ramos secundários a terem origem epicórmica em virtude da poda de rolagem de que foi alvo há alguns anos (Figura 3).

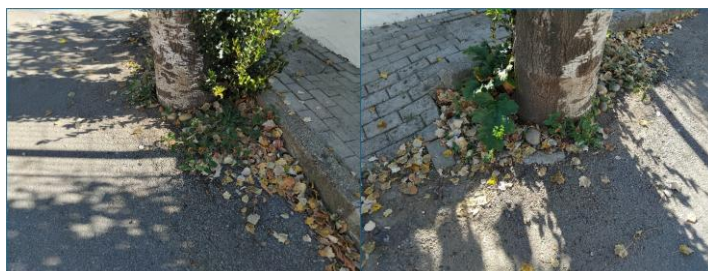
Figura 4 – Aspeto da caldeira

O espaço de “caldeira” encontra-se já totalmente ocupado pela árvore, encontrando-se a árvore estrangulada pelo lancil do passeio pedonal (Figura 4).

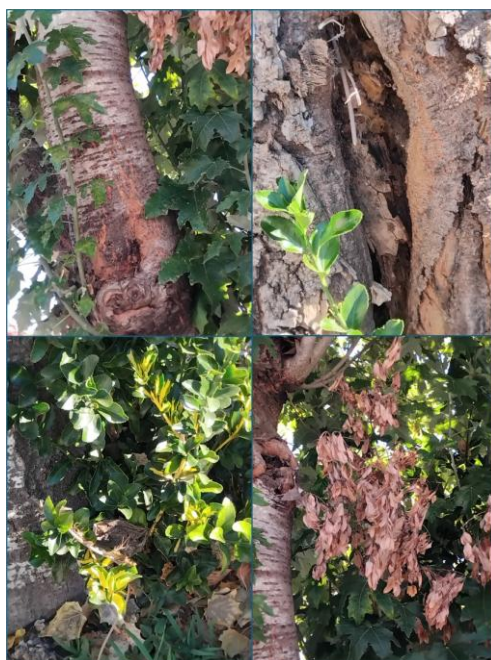
Figura 5 – Danos no exemplar

Na inspeção visual do exemplar foi identificada uma ferida de grande dimensão na região do tronco, associada a uma cavidade com perda de tecido lenhoso visível e sinais de podridão, cuja extensão interna não foi quantificada. A perda de tecido lenhoso observada e a localização do defeito constituem indícios relevantes de comprometimento estrutural. Apresenta ainda cancrios em várias pernadas principais na zona onde se verificou a rolagem, sendo que os ramos secundários têm origem epicórmica e mal inseridos, ramos secos e intensa rebentação epicórmica basal (Figura 5).

| ID | Estado fitossanitário | Defeitos relevantes | Estabilidade biomecânica | Exposição de alvos | Classificação do risco |
|---|---|---|---|---|---|
| <b>01</b> | Vitalidade reduzida; ramos secos; cavidades e sinais de podridão | Ferida extensa no tronco; perda de lenho; lesões nas pernas; copa desequilibrada; rebentação basal | Fortemente comprometida no tronco e nas pernas | Peões, veículos em circulação e estacionados | Elevado |

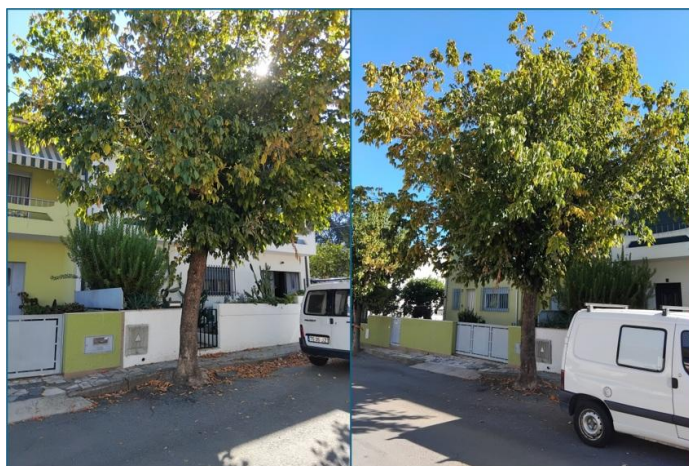
Figura 6 – Enquadramento da implantação da árvore

Trata-se de uma árvore da espécie *Acer negundo* L. (bordo negundo) e apresenta sinais de perda de vitalidade da copa e ramos secos. Tem copa malformada e desequilibrada, com os seus ramos secundários a terem origem epicórmica em virtude da poda de rolagem de que foi alvo há alguns anos (Figura 6).

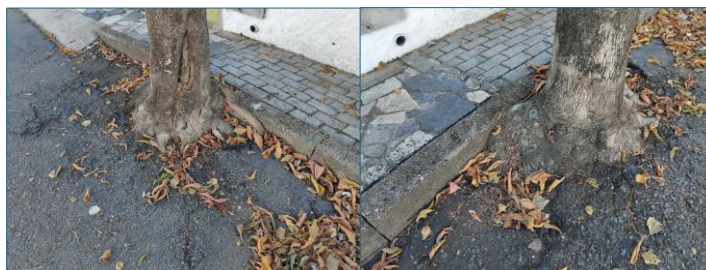
Figura 7 – Aspeto da caldeira

O espaço de “caldeira” encontra-se já totalmente ocupado pela árvore, encontrando-se a árvore estrangulada pelo lancil do passeio pedonal (Figura 7).

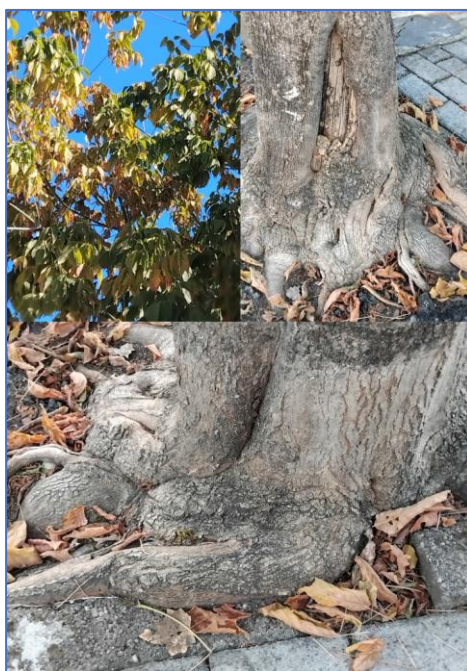
Figura 8 – Danos no exemplar

Na inspeção visual do exemplar foi identificada uma ferida no tronco, na região basal, associada a uma cavidade com perda de tecido lenhoso visível e sinais de podridão, cuja extensão interna não foi quantificada. A perda de tecido lenhoso observada e a localização do defeito constituem indícios relevantes de comprometimento estrutural. Apresenta ainda cancrios em várias pernadas principais na zona onde se verificou a rolagem, sendo que os ramos secundários têm origem epicórmica e mal inseridos. Junto ao colo radicular verifica-se a presença de raízes estranguladoras (Figura 8).

| ID | Estado fitossanitário | Defeitos relevantes | Estabilidade biomecânica | Exposição de alvos | Classificação do risco |
|---|---|---|---|---|---|
| <b>02</b> | Vitalidade reduzida; ramos secos; cavidades e sinais de podridão | Ferida e perda de lenho na base do tronco; lesões nas pernas; raízes estranguladoras | Fortemente comprometida na região basal e nas pernas | Peões, veículos em circulação e estacionados | Elevado |

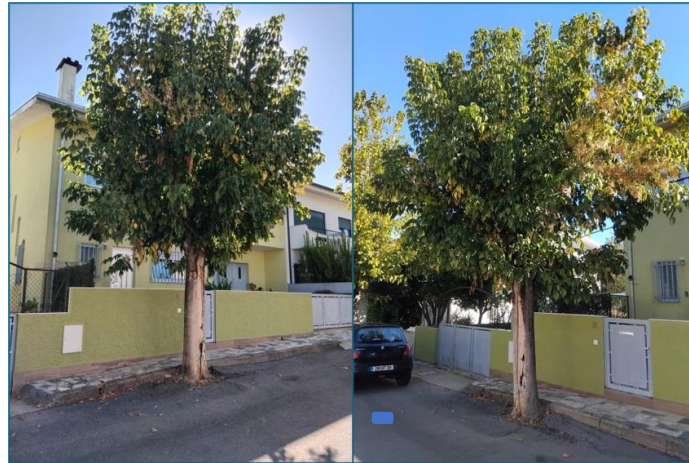
Figura 9 – Enquadramento da implantação da árvore

Trata-se de uma árvore da espécie *Acer negundo* L. (bordo negundo) e apresenta sinais de perda de vitalidade da copa e ramos secos. Tem copa malformada e desequilibrada, com os seus ramos secundários a terem origem epicórmica em virtude da poda de rolagem de que foi alvo há alguns anos (Figura 9).

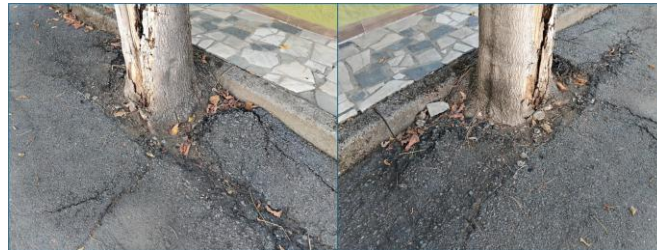
Figura 10 – Aspeto da caldeira

O espaço de “caldeira” encontra-se já totalmente ocupado pela árvore, encontrando-se a árvore estrangulada pelo lancil do passeio pedonal (Figura 10).

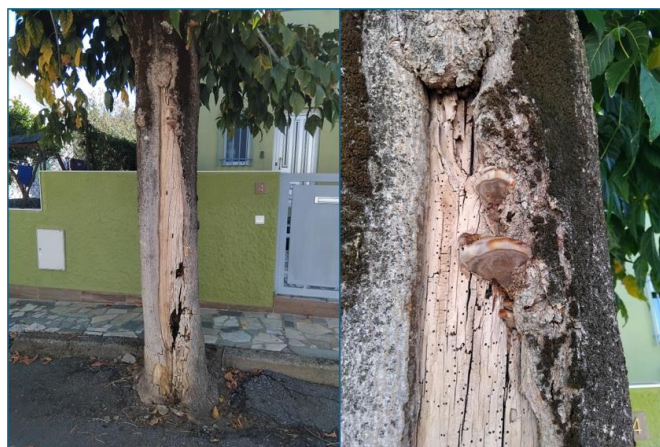
Figura 11 – Danos no exemplar

Na inspeção visual do exemplar foi identificada uma ferida de grande dimensão no tronco, associada a uma cavidade com perda de tecido lenhoso visível e sinais de podridão, cuja extensão interna não foi quantificada, com a presença de corpos frutíferos de fungos associados à degradação do lenho. A perda de tecido lenhoso observada e a localização do defeito constituem indícios relevantes de comprometimento estrutural (Figura 11).

| ID | Estado fitossanitário | Defeitos relevantes | Estabilidade biomecânica | Exposição de alvos | Classificação do risco |
|---|---|---|---|---|---|
| <b>03</b> | Vitalidade reduzida; ramos secos; cavidades e podridão com sinais de colonização fúngica | Ferida extensa no tronco; perda de lenho; copa desequilibrada | Fortemente comprometida no tronco | Peões, veículos em circulação e estacionados | Elevado |

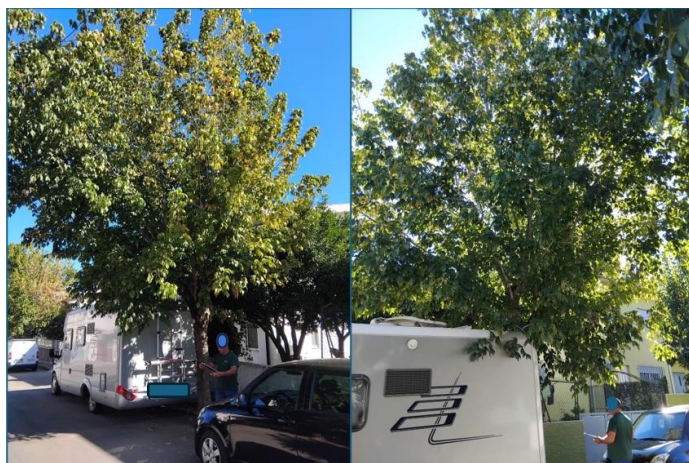
Figura 12 – Enquadramento da implantação da árvore

Trata-se de uma árvore da espécie *Acer negundo* L. (bordo negundo) e apresenta sinais de perda de vitalidade da copa e ramos secos. Tem copa malformada e desequilibrada, com os seus ramos secundários a terem origem epicórmica em virtude da poda de rolagem de que foi alvo há alguns anos (Figura 12).

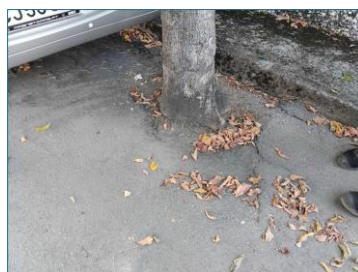
Figura 13 – Aspeto da caldeira

O espaço de “caldeira” encontra-se já totalmente ocupado pela árvore (Figura 13).

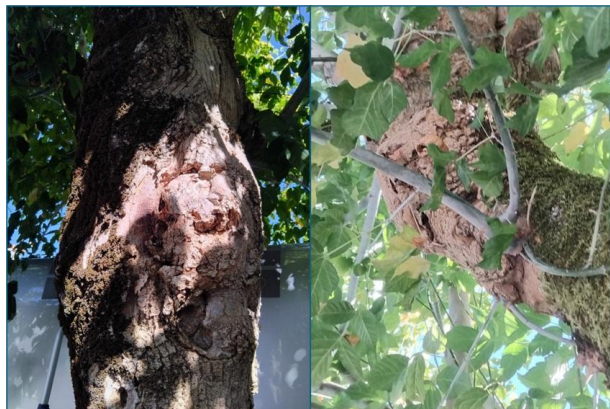
Figura 14 – Danos no exemplar

Na inspeção visual do exemplar foi identificada uma ferida de grande dimensão no tronco, junto à base da copa, na região de inserção das pernas principais, apresentando uma cavidade com significativa perda de lenho visível na cavidade e extensão interna não quantificada, com sinais de podridão do lenho e com presença de corpos frutíferos de fungos associados à degradação do lenho. A perda de tecido lenhoso observada e a localização do defeito constituem indícios relevantes de comprometimento estrutural (Figura 14).

| ID | Estado fitossanitário | Defeitos relevantes | Estabilidade biomecânica | Exposição de alvos | Classificação do risco |
|---|---|---|---|---|---|
| <b>04</b> | Vitalidade reduzida; ramos secos; cavidades e podridão com sinais de colonização fúngica | Ferida e perda de lenho na inserção das pernas principais | Fortemente comprometida na base da copa | Peões, veículos em circulação e estacionados | Elevado |

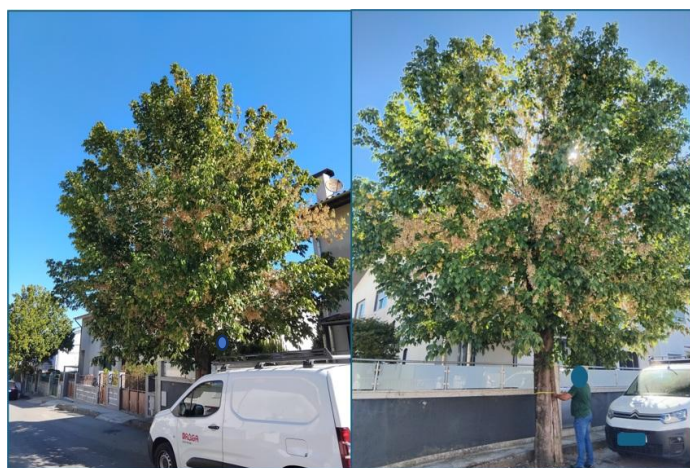
Figura 15 – Enquadramento da implantação da árvore

Trata-se de uma árvore da espécie *Acer negundo* L. (bordo negundo) e apresenta sinais de perda de vitalidade da copa e ramos secos. Tem copa malformada e desequilibrada, com os seus ramos secundários a terem origem epicórmica em virtude da poda de rolagem de que foi alvo há alguns anos (Figura 15).

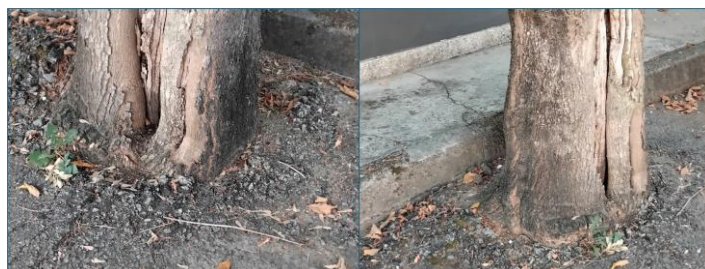
Figura 16 – Aspeto da caldeira

O espaço de “caldeira” encontra-se já totalmente ocupado pela árvore, encontrando-se a árvore estrangulada pelo lancil do passeio pedonal (Figura 16).

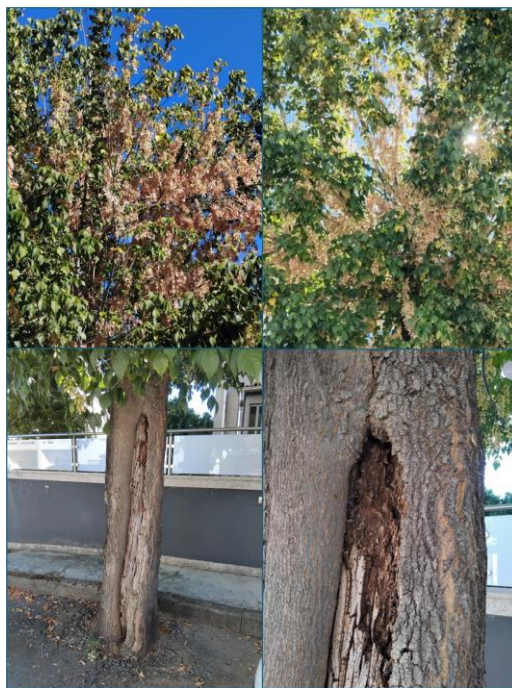
Figura 17 – Danos no exemplar

Na inspeção visual do exemplar foi identificada uma ferida de grande dimensão em toda a extensão do tronco com cavidade, apresentando uma significativa perda de lenho visível na cavidade e extensão interna não quantificada, com sinais de podridão do lenho. A perda de tecido lenhoso observada e a localização do defeito constituem indícios relevantes de comprometimento estrutural (Figura 17).

| ID | Estado fitossanitário | Defeitos relevantes | Estabilidade biomecânica | Exposição de alvos | Classificação do risco |
|---|---|---|---|---|---|
| <b>05</b> | Vitalidade reduzida; ramos secos; cavidades e sinais de podridão | Ferida longitudinal extensa no tronco; perda de lenho; constrangimento basal | Fortemente comprometida no tronco | Peões, veículos em circulação e estacionados | Elevado |

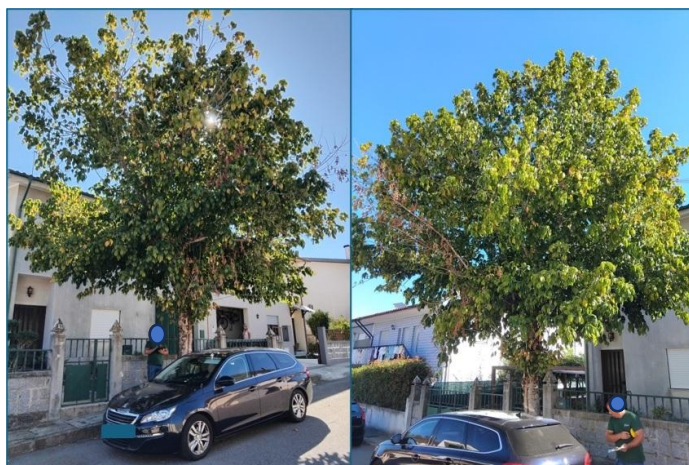
Figura 18 – Enquadramento da implantação da árvore

Trata-se de uma árvore da espécie *Acer negundo* L. (bordo negundo) e apresenta sinais de perda de vitalidade da copa e ramos secos. Tem copa malformada e desequilibrada, com os seus ramos secundários a terem origem epicórmica em virtude da poda de rolagem de que foi alvo há alguns anos (Figura 18).

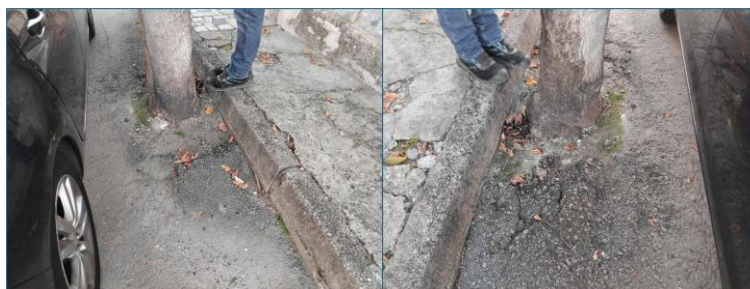
Figura 19 – Aspeto da caldeira

O espaço de “caldeira” encontra-se já totalmente ocupado pela árvore (Figura 19).

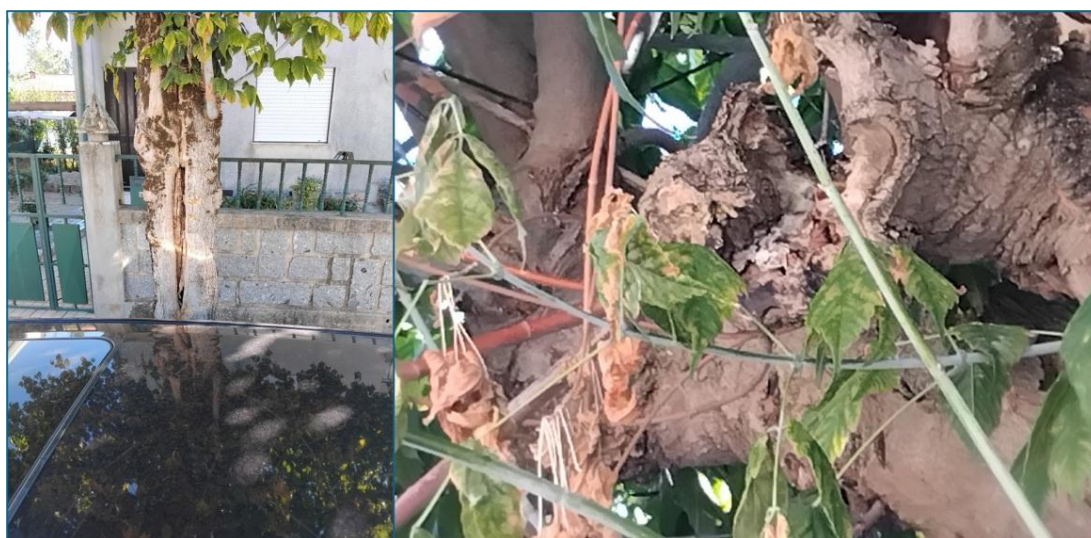
Figura 20 – Danos no exemplar

Na inspeção visual do exemplar foi identificada uma ferida de grande dimensão com cavidade, em toda a extensão do tronco apresentando significativa perda de lenho visível na cavidade e extensão interna não quantificada. Apresenta ainda várias podridões na zona de inserção das pernadas principais.

A perda de tecido lenhoso observada e a localização dos defeitos constituem indícios relevantes de comprometimento estrutural (Figura 20).

| ID | Estado fitossanitário | Defeitos relevantes | Estabilidade biomecânica | Exposição de alvos | Classificação do risco |
|---|---|---|---|---|---|
| <b>06</b> | Vitalidade reduzida; | Ferida longitudinal no | Fortemente comprometida | Peões, veículos em | Elevado |

| | ramos secos; cavidades e sinais de podridão | tronco; perda de lenho; podridões nas inserções das pernas | no tronco e na base da copa | circulação e estacionados | |

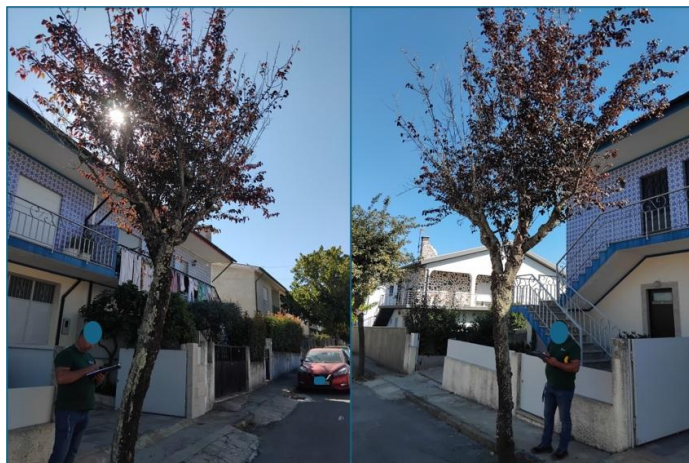
Figura 21 – Enquadramento da implantação da árvore

Trata-se de uma árvore da espécie *Prunus cerasífera* Ehrh. (prunus) e apresenta sinais de perda de vitalidade da copa e ramos secos. Tem copa malformada e desequilibrada. Para além disso, apresenta uma considerável curvatura do tronco (Figura 21).

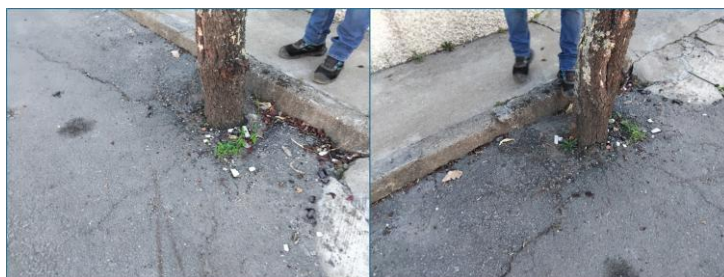
Figura 22 – Aspeto da caldeira

O espaço de “caldeira” encontra-se já totalmente ocupado pela árvore (Figura 22).

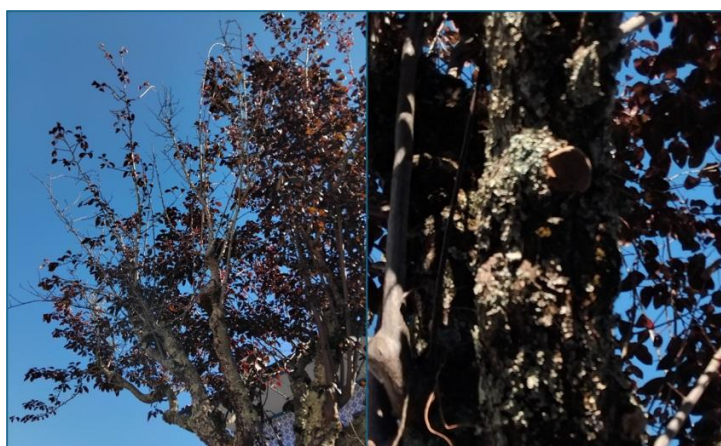
Figura 23 – Danos no exemplar

Na inspeção visual do exemplar foram identificadas cavidades e zonas de podridão na base da copa e em várias pernadas principais, com a presença de corpos frutíferos de fungos associados à degradação do lenho (Figura 23).

| <b>07</b> | Vitalidade reduzida; ramos secos; cavidades e podridão em pernas | Cavidades e podridões na base da copa e pernas principais; sinais de colonização fúngica; copa desequilibrada | Comprometida na base da copa e nas pernas | Peões, veículos em circulação e estacionados | Elevado |

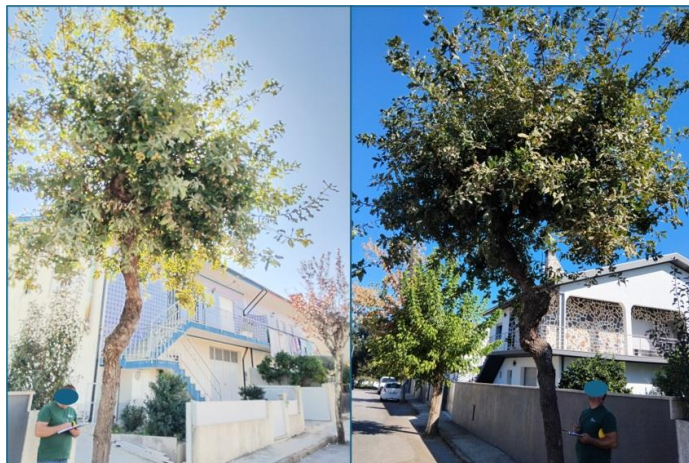
Figura 24 – Enquadramento da implantação da árvore

Trata-se de uma árvore da espécie *Quercus pyrenaica* Willd. (carvalho negral) e apresenta sinais de perda de vitalidade da copa e ramos secos. Tem copa malformada e desequilibrada (Figura 24).

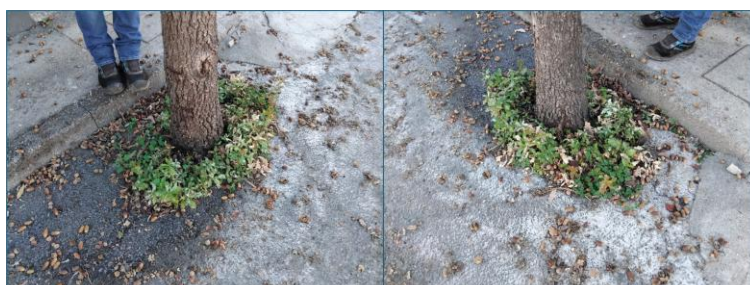
Figura 25 – Aspeto da caldeira

O espaço de “caldeira” encontra-se já totalmente ocupado pela árvore (Figura 25).

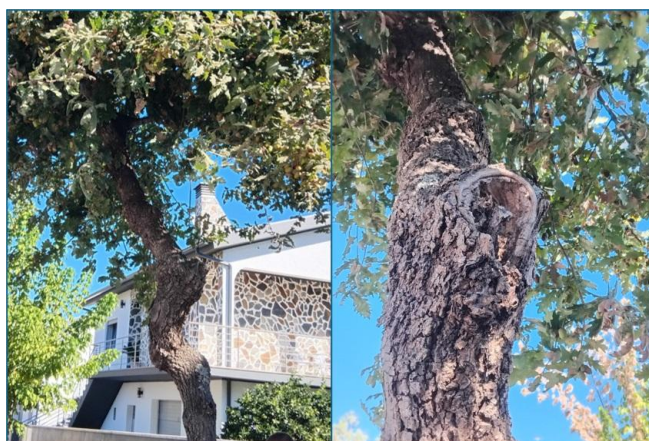
Figura 26 – Danos no exemplar

Na inspeção visual do exemplar foi identificada uma enorme ferida com cavidade e com podridão na zona de corte de uma perna principal, naquilo que era a bifurcação da copa, sendo que a outra perna se encontra fortemente fragilizada, em virtude de estar inserida junto a uma cavidade, com perda de tecido lenhoso

visível e sinais de podridão, cuja extensão interna não foi quantificada na zona de inserção (Figura 26).

| <b>08</b> | Vitalidade reduzida; ramos secos; cavidades e sinais de podridão | Ferida extensa no antigo ponto de bifurcação; podridão junto à inserção da perna remanescente | Fortemente comprometida na inserção da perna remanescente | Peões, veículos em circulação e estacionados | Elevado |

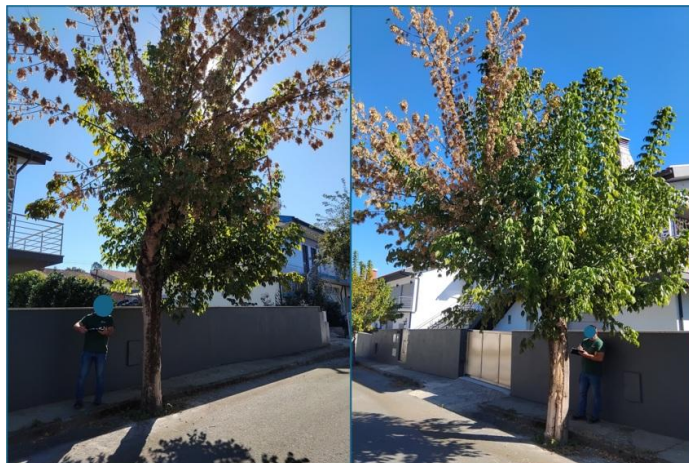
Figura 27 – Enquadramento da implantação da árvore

Trata-se de uma árvore da espécie *Acer negundo* L. (bordo negundo) e apresenta sinais de perda de vitalidade da copa e ramos secos. Tem copa malformada e desequilibrada, com os seus ramos secundários a terem origem epicórmica em virtude da poda de rolagem de que foi alvo há alguns anos (Figura 27).

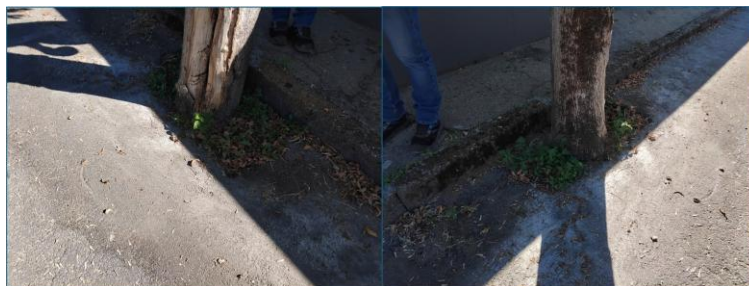
Figura 28 – Aspeto da caldeira

O espaço de “caldeira” encontra-se já totalmente ocupado pela árvore (Figura 28).

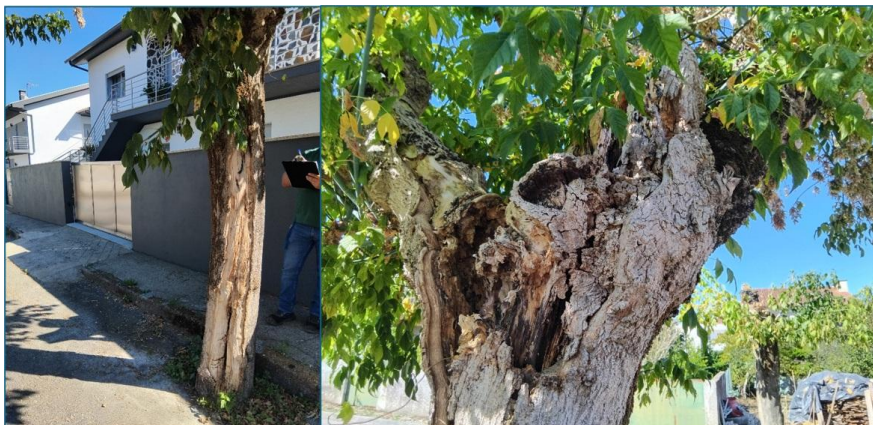
Figura 29 – Danos no exemplar

Na inspeção visual do exemplar foi identificada uma ferida de grande dimensão com cavidade, em toda a extensão do tronco apresentando significativa perda de lenho visível na cavidade e extensão interna não quantificada. Apresenta ainda uma enorme ferida, com podridão na zona da base da copa, na inserção das pernas principais.

A perda de tecido lenhoso observada e a localização dos defeitos constituem indícios relevantes de comprometimento estrutural (Figura 29).

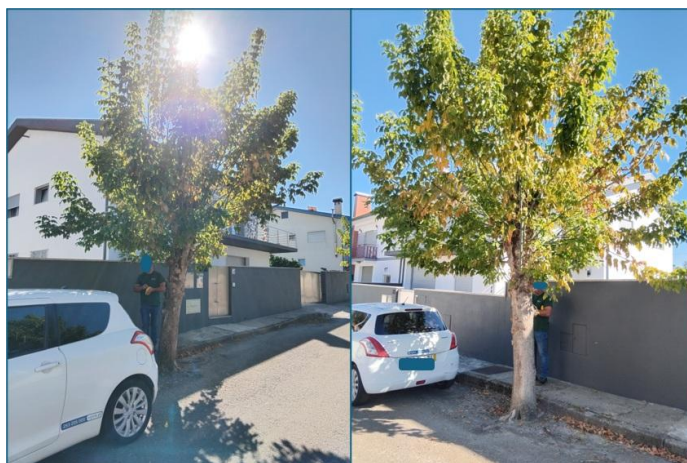
Figura 30 – Enquadramento da implantação da árvore

Trata-se de uma árvore da espécie *Acer negundo* L. (bordo negundo) e apresenta sinais de perda de vitalidade da copa e ramos secos. Tem copa malformada e desequilibrada, com os seus ramos secundários a terem origem epicórmica junto à base da copa, em virtude da poda de rolagem de que foi alvo há alguns anos (Figura 30).

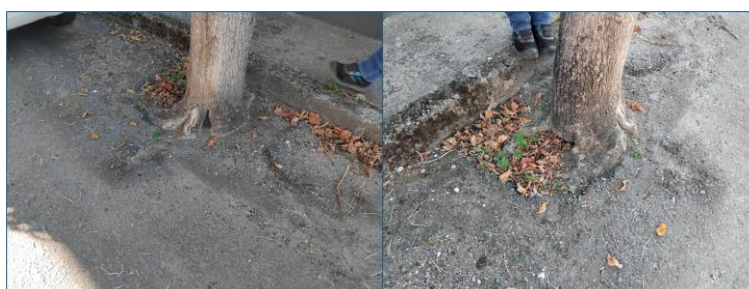
Figura 31 – Aspeto da caldeira

O espaço de “caldeira” encontra-se já totalmente ocupado pela árvore (Figura 31).

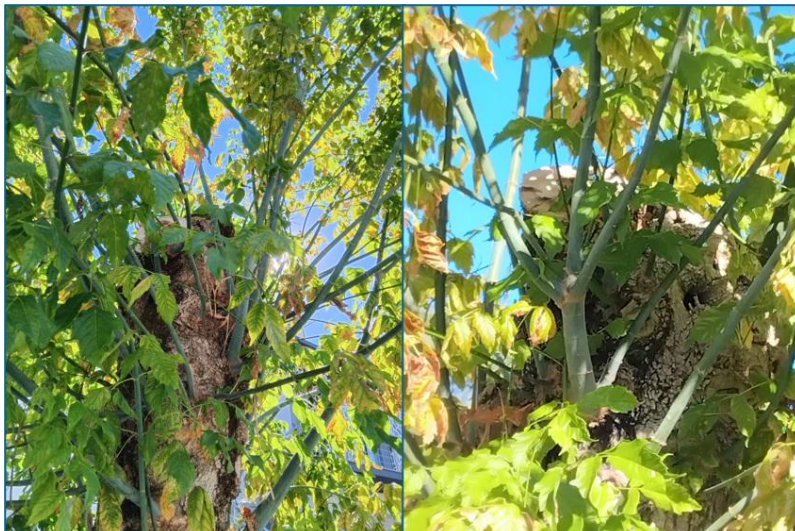
Figura 32 – Danos no exemplar

Na inspeção visual do exemplar foi identificado que a copa da árvore tem as pernadas roladas logo acima da base da copa, com cavidades e podridões na zona de corte e sendo a copa formada por ramos jovens de origem epicórmica. Face a este estado da árvore, não se afigura viável a sua recuperação (Figura 32).

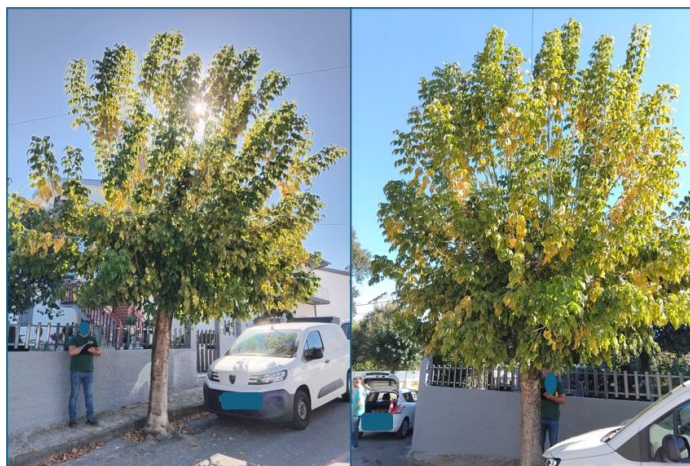
Figura 33 – Enquadramento da implantação da árvore

Trata-se de uma árvore da espécie *Acer negundo* L. (bordo negundo) e apresenta sinais de perda de vitalidade da copa e ramos secos. Tem copa malformada e desequilibrada (Figura 33).

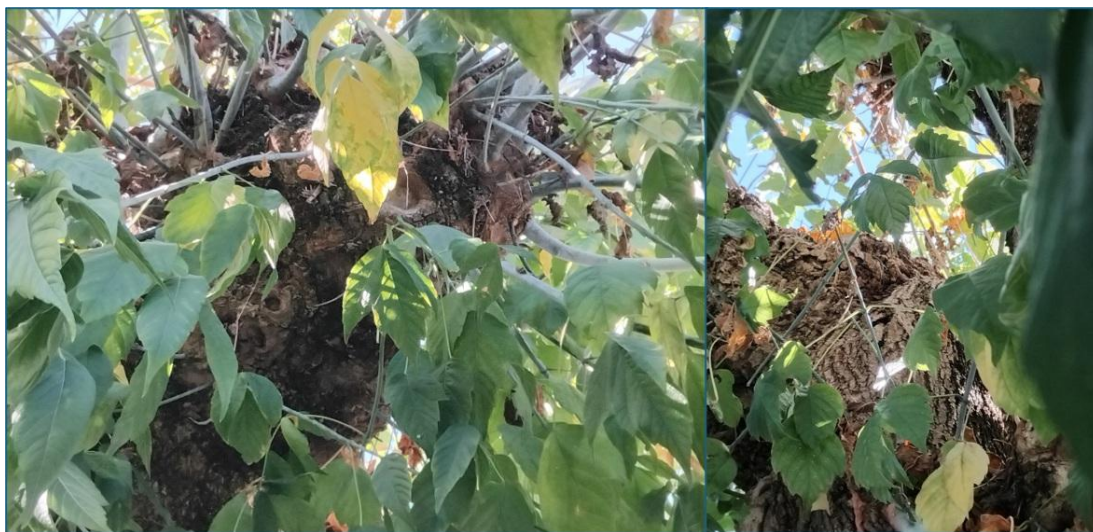
Figura 35 – Danos no exemplar

Na inspeção visual do exemplar foi identificado que a copa da árvore tem as pernadas roladas logo acima da base da copa, com cavidades e podridões na zona de corte. Tem copa malformada e desequilibrada, com a sua copa a ser formada por ramos secundários jovens de rebentação epicórmica junto à base da copa, em virtude da

poda de rolagem de que foi alvo há alguns anos, ramos estes mal inseridos. Face a este estado da árvore, não se afigura viável a sua recuperação (Figura 35).

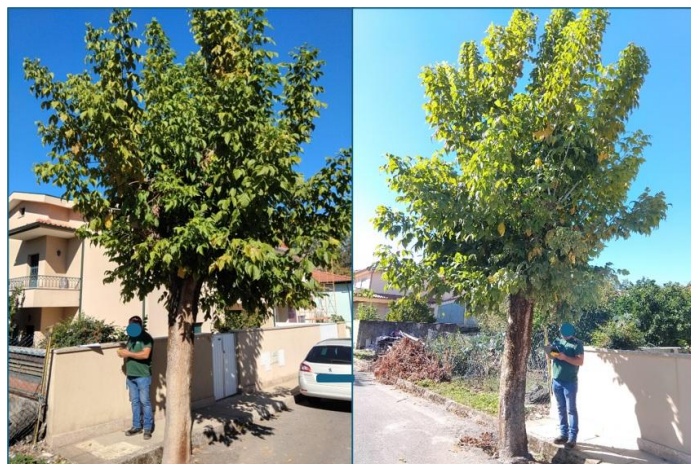
Figura 36 – Enquadramento da implantação da árvore

Trata-se de uma árvore da espécie *Acer negundo* L. (bordo negundo) e apresenta sinais de perda de vitalidade da copa e ramos secos. Tem copa malformada e desequilibrada (Figura 36).

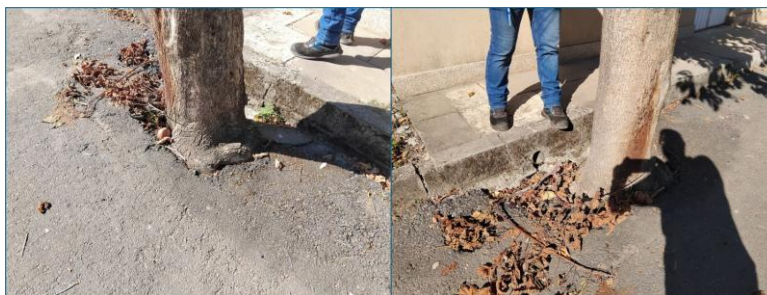
Figura 37 – Aspeto da caldeira

O espaço de “caldeira” encontra-se já totalmente ocupado pela árvore (Figura 37).

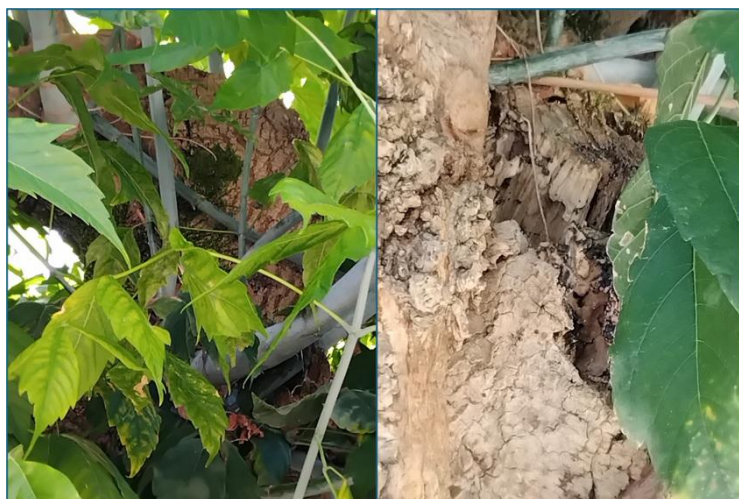
Figura 38 – Danos no exemplar

Na inspeção visual do exemplar foi identificado que a copa da árvore tem as pernas roladas logo acima da base da copa, com cavidades e podridões na zona de corte. Tem copa malformada e desequilibrada, com a sua copa a ser formada por ramos secundários jovens de rebentação epicórmica junto à base da copa, em virtude da poda de rolagem de que foi alvo há alguns anos, ramos estes mal inseridos. Face a este estado da árvore, não se afigura viável a sua recuperação (Figura 38).

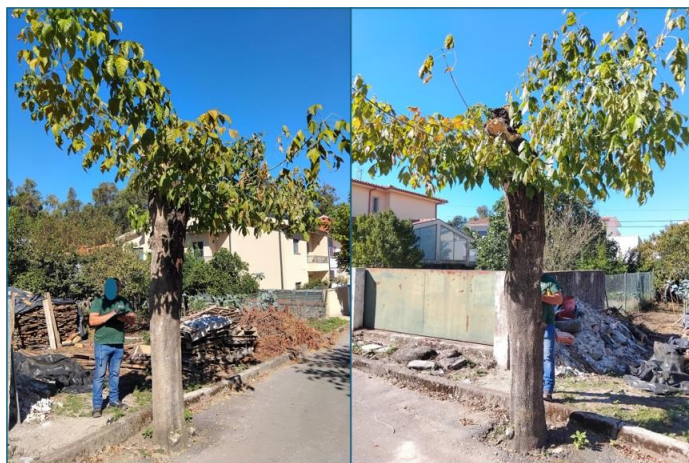
Figura 39 – Enquadramento da implantação da árvore

Trata-se de uma árvore da espécie *Acer negundo* L. (bordo negro) e apresenta-se sem copa original devido à quebra das suas pernas, sendo a “copa” existente resultante de ramos de rebentação epicórmica na zona da base da copa, onde quebraram as pernas, ramos estes mal inseridos (Figura 39).

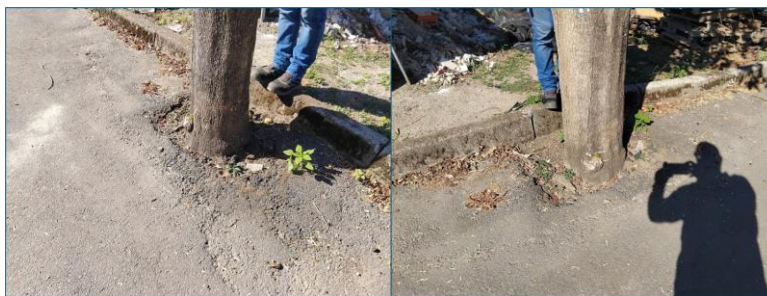
Figura 40 – Aspeto da caldeira

O espaço de “caldeira” encontra-se já quase ocupado pela árvore (Figura 40).

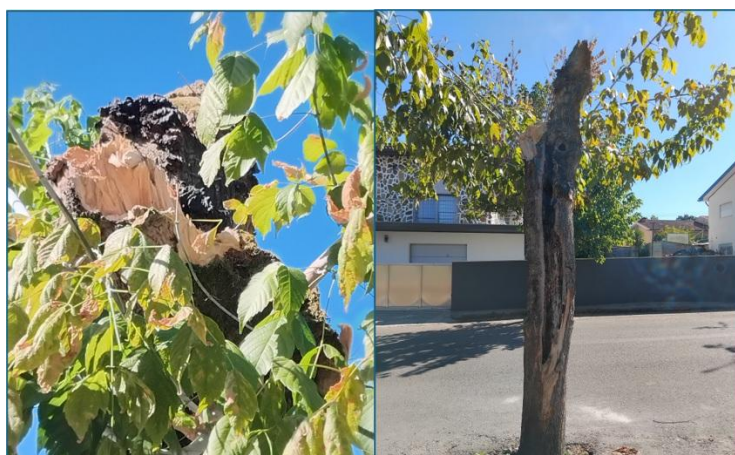
Figura 41 – Danos no exemplar

Na inspeção visual do exemplar foi identificado que a árvore apresenta uma enorme ferida no tronco, sendo que ambas as pernas principais quebraram junto à base da copa, tendo desaparecido toda a copa logo acima da base da copa. Face a este estado da árvore, não se afigura viável a sua recuperação (Figura 41).

| <b>13</b> | Copa muito reduzida; condição vegetativa | Ferida extensa no tronco; quebra anterior de ambas as | Estrutura gravemente degradada | Peões, veículos em circulação e estacionados | Moderado |

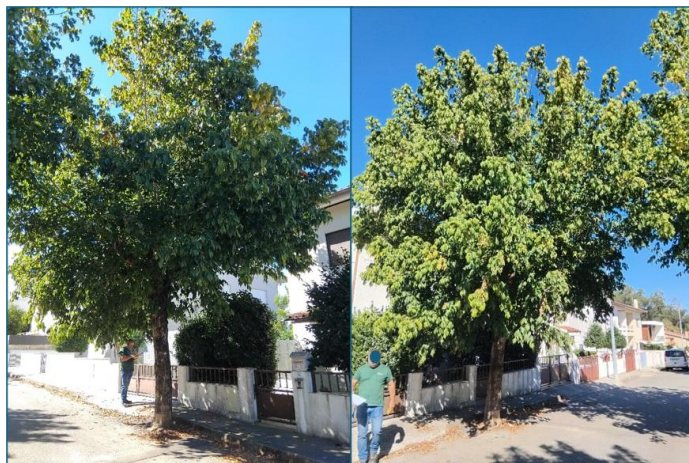
Figura 42 – Enquadramento da implantação da árvore

Trata-se de uma árvore da espécie *Acer negundo* L. (bordo negundo) e apresenta sinais de perda de vitalidade da copa e ramos secos. Tem copa malformada e desequilibrada (Figura 42).

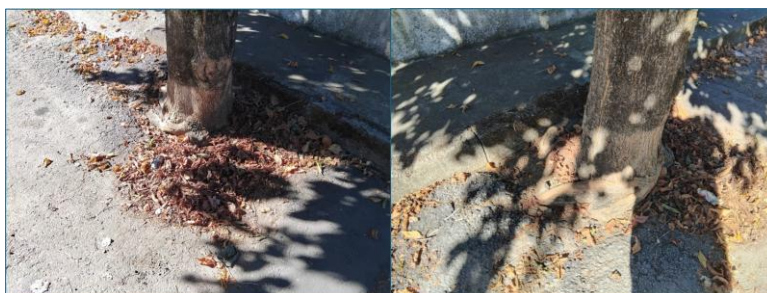
Figura 43 – Aspeto da caldeira

O espaço de “caldeira” encontra-se já quase ocupado pela árvore (Figura 43).

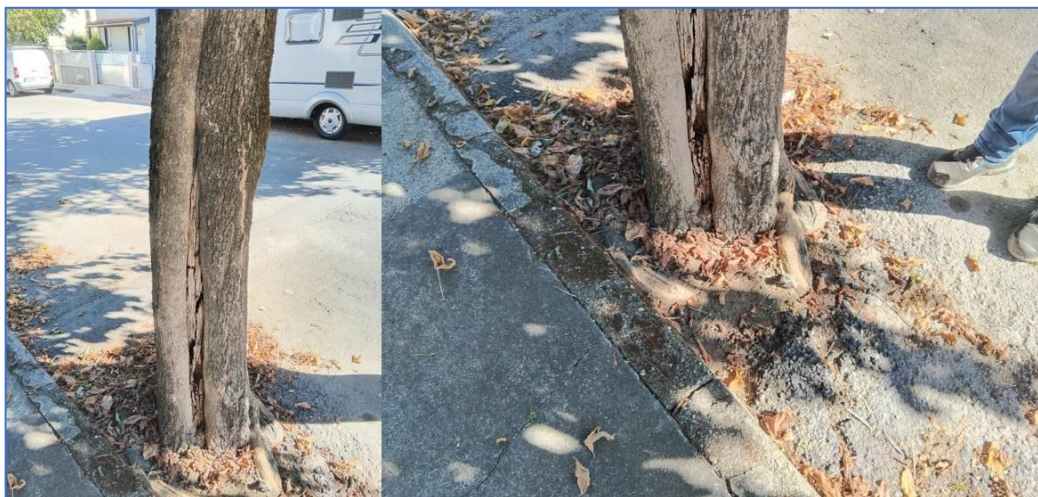
Figura 44 – Danos no exemplar

Na inspeção visual do exemplar foi identificado que a copa da árvore tem as pernas roladas logo acima da base da copa, com cavidades e podridões na zona de corte. Tem copa malformada e desequilibrada, com a sua copa a ser formada por ramos secundários jovens de rebentação epicórmica junto à base da copa, em virtude da poda de rolagem de que foi alvo há alguns anos, ramos estes mal inseridos.

Foi identificado que a árvore apresenta ainda raízes estranguladoras no colo radicular que já se encontram a condicionar a sua vitalidade. Face a este estado da árvore, não se afigura viável a sua recuperação (Figura 44).
