# Informação Técnica de Avaliação Fitossanitária e Estabilidade Biomecânica

Processo : 2024/95020001/1139

Local: - Parque de Infantil na rua 25 de abril. Braga, Portugal

Assunto: Avaliação Fitossanitária e Biomecânica de *Liquidambar sp.*

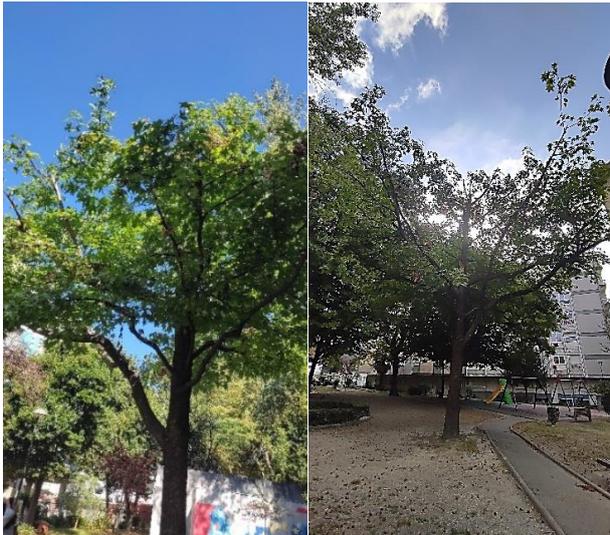
Figura 2 – localização do exemplar arbóreo, imagens de 2 ângulos

A árvore apresenta boa vitalidade. Porém como podemos verificar pelas imagens apresentadas não tem ápice, resultante de queda anterior.

Pelo exposto consideramos, que o exemplar apresenta boa vitalidade, porém não apresenta estabilidade biomecânica, não havendo forma de mitigar os “defeitos” /riscos presentes, sem comprometer o exemplar, recomendamos o seu ABATE e sua substituição por *Fagus sylvatica* L..

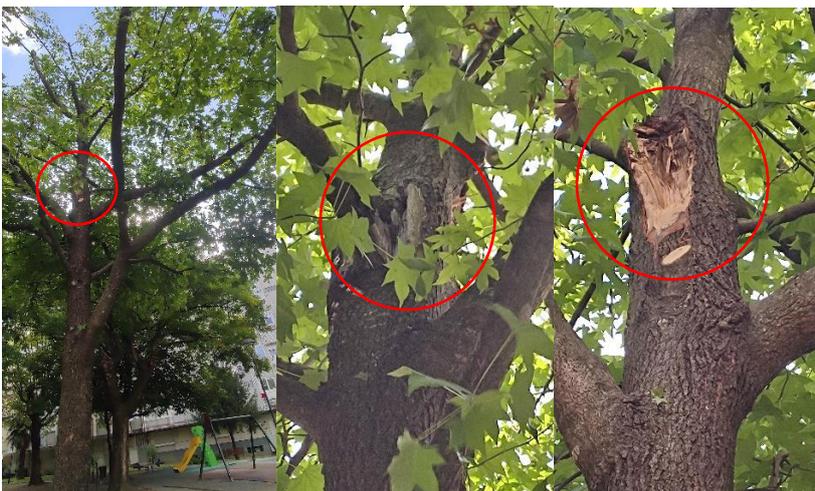
Figura 3 – imagens de 2 ângulos na zona de queda dos ramos.

Como observamos a zona de onde caiu o ramo, já anteriormente no sentido contrário na mesma zona, teria caído outro ramo, tornando esta zona com elevada fragilidade biomecânica.

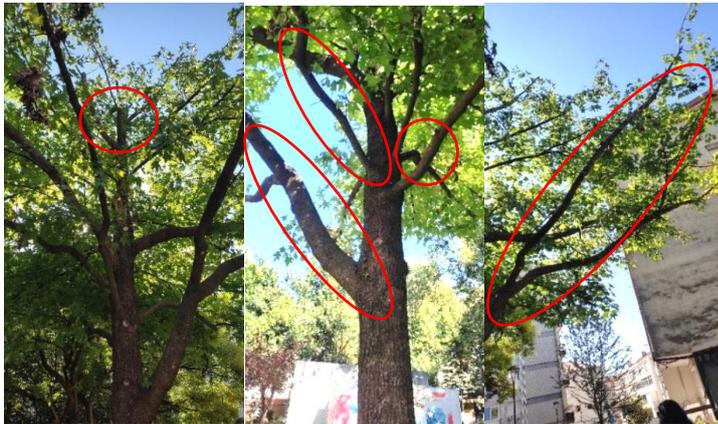
Figura 4 – imagens de ramos em risco de queda.

Observando o exemplar em causa verificamos também outras zonas de risco de queda, como é o caso de ramos mal inseridos e orientados, sinalizados na figura 4. O ramo mais comprido está demasiado desenvolvido com coeficiente de adelgaçamento elevado, encontra-se mal inserido e orientado, resultando em risco para a segurança pública.

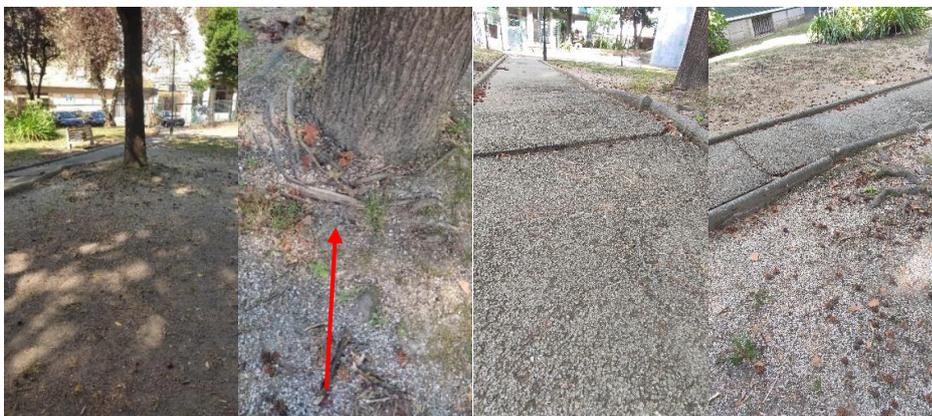
Figura 5 – imagens de ramo em risco de queda.

Relativamente às raízes, podemos verificar o enrolamento destas junto ao colo da árvore, resultante do pisoteio e do passeio cimentado impermeável (Figura 5), que impedem a expansão radicular, promovendo assim a elevação das raízes e a irregularidade do passeio, sendo este jardim frequentado por crianças, coloca-as em risco de quedas.
