Em resposta á solicitação com registo E/73763/2024, cumpre-nos informar que realizamos no passado dia 12 de agosto, uma visita ao local. Esta visita, prendeu-se com análise da vitalidade, avaliação da condição fitossanitária e da solidez biomecânica do exemplar arbóreo e conseqüente avaliação do potencial de risco de queda ou fratura. Aferimos através de avaliação visual, que o exemplar em questão é um Carvalho.

O exemplar arbóreo em estudo localiza-se na Rua 25 abril, junto á saída do parque de estacionamento da superfície comercial, em Braga. (Figura 1). Encontra-se em alinhamento no passeio com caldeira.

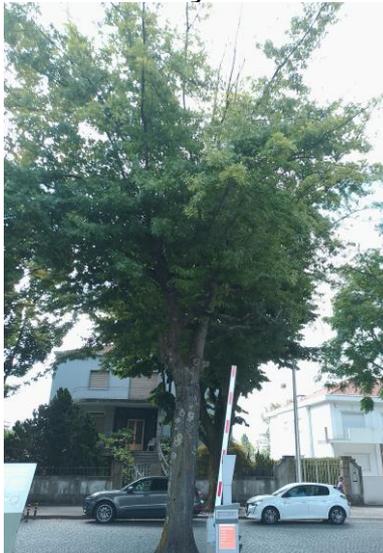
Figura 2 – Fotografia do Carvalho na R. 25 de Abril, em Braga

Trata-se de um Carvalho adulto, de grande porte, com vitalidade reduzida. Apresenta os seguintes dados dendrométricos:

Dados dendrométricos:	
Altura (m)	13,00m
Altura base da copa (m)	4,00m
Diâmetro da copa (m)	14,10m
PAP (m)	1,88m
DAP (m)	0,60m

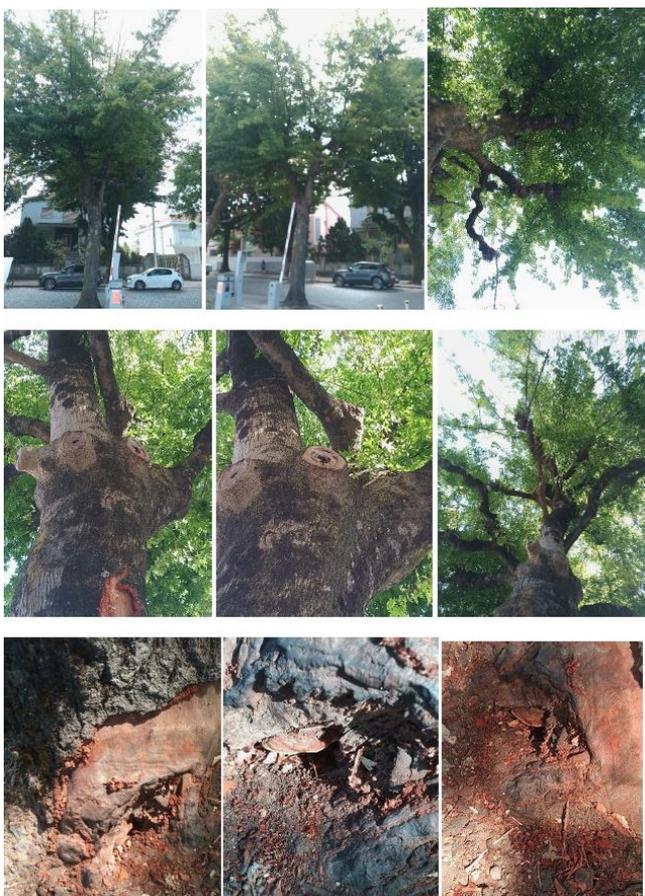
Figura 3 – Fotografias da copa e colo do Carvalho.

Como podemos observar (Figura 3), na copa deste Carvalho o estabelecimento de um processo de regressão que se designa de Dieback.

Este processo consiste na morte de ramos no sentido descendente da copa e do exterior para o interior. Em consequência, estes ramos apresentam instabilidade mecânica em resposta a esforços físicos externos. Os ramos secos perdem flexibilidade, associado ao seu peso e à passagem do vento, podem conduzir a fraturas (Figura 3). Este processo traduz na copa desta árvore, a disfunção presente no sistema radicular da mesma.

Também constatamos diversas lesões (resultantes de podas), com cavidade, podridão com degradação dos tecidos internos e formação incompleta do bordo de compartimentação. Ao nível do colo observamos frutificações de fungo (carpóforos) do género *Ganoderma* sp. (Figura 3), assim como deformações que se estendem ao longo do tronco.

Este fungo provoca a podridão branca (degradação da lenhina), contribuindo para a diminuição da estabilidade mecânica desta árvore.

Realizamos o teste do martelo de arborista, estando positivo ao nível do colo e do tronco.

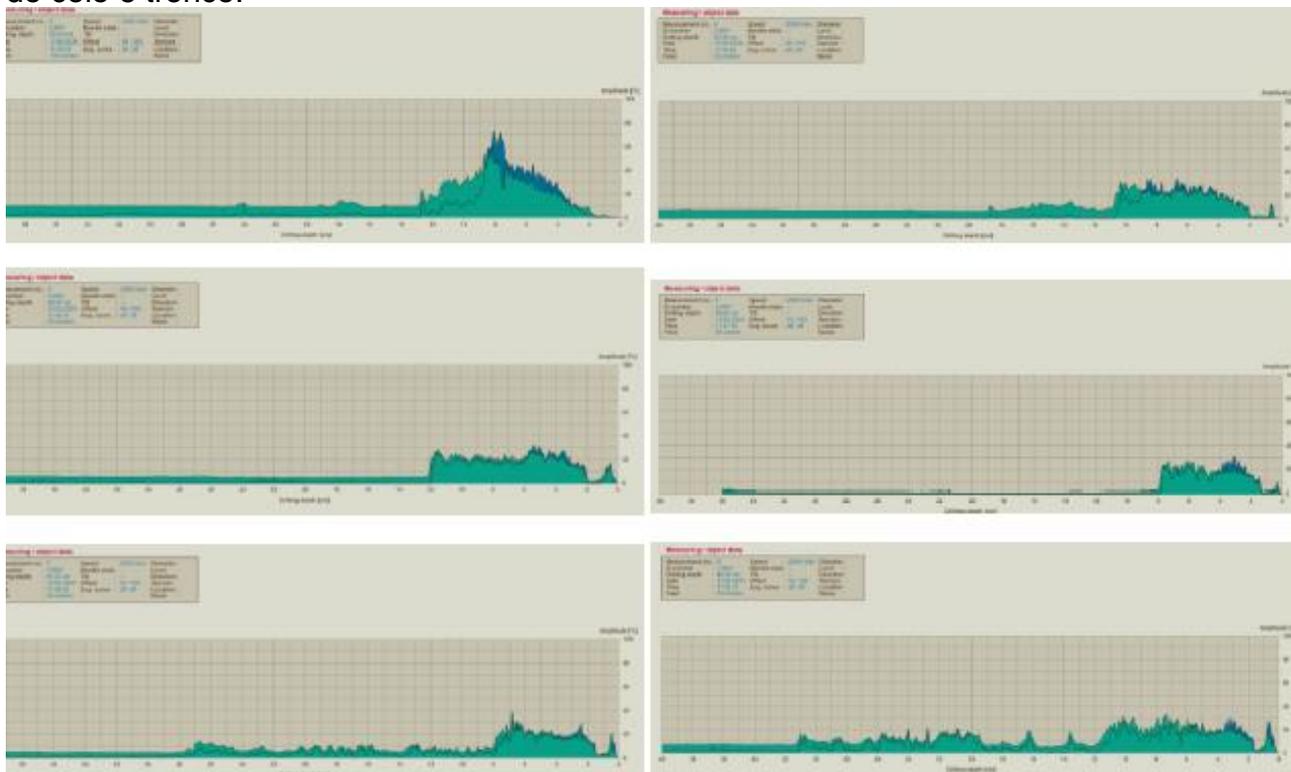
Figura 4 - Resistogramas efetuados no colo e tronco do Carvalho

Como podemos concluir pelos resistogramas apresentados, este exemplar apresenta degradação do lenho em grande extensão (com formação de cavidade), o que coloca em risco de queda este exemplar. Aconselhamos o seu abate imediato.

Constatamos que este exemplar está **comprometido estruturalmente, apresentando risco iminente de queda ou fratura.**

Tendo em conta o que explanamos, relacionado com o seu porte, a elevada frequência de circulação, recomendamos o **abate imediato**, de forma a mitigar o risco iminente.

Propomos a substituição em época própria, deste exemplar, por outras espécies, como por exemplo, *Platanus sp.*, *Fraxinus sp.* e *Acer sp.* (á exceção *Acer-negundo L.* segundo Anexo II do D.L. 92/2019 de 10Julho).
